**KÜLTÜR VE TURİZM BAKANLIĞI  
İZMİR 2 NUMARALI KÜLTÜR VARLIKLARINI  
KORUMA BÖLGE KURULU  
KARAR**

KARAR TARİHİ VE NO : 24.07.2015-5484

Manisa ili Saruhanlı ilçesi Sarıçam Mahallesiinde bulunan tapunun 1372 parsel numarasında kayıtlı çeşme yapısının 2863 sayılı kanunun 7. Maddesi doğrultusunda tesciline yönelik bilgi ve belgelerin iletiildiği Vakıflar İzmir Bölge Müdürlüğünün 02.07.2015 tarihli ve 2797 sayılı yazısı ve ekleri; İzmir 2 Numaralı Kültür Varlıklarını Koruma bölge Kurulu Müdürlüğünün 24.06.2013 tarihli 2060 sayılı yazısı ve ekleri ve 23.06.2015 tarihli 1919 sayılı yazısı; Kurul Müdürlüğü Uzmanlarınca hazırlanan 22.07.2015 tarihli ve 737 sayı ile kayıtlı rapor okundu, yazı ekleri ile işlem dosyası incelendi, yapılan görüşmeler sonucunda; Manisa ili, Saruhanlı ilçesi, Sarıçam Mahallesi 1372 parselde bulunan çeşme yapısının Kültür Varlığı olarak tescil edilmesine, Koruma Grubunun 2 (ikinci) grup olarak belirlenmesine; ekli tescil fişinin uygun olduğuna ve 1372 parsel sınırlarının belirlenen çeşmenin korunma alanı olarak belirlenmesine karar verildi.

AVRUPA KONSEYİ	DOĞAL VE KÜLTÜREL VARLIKLARI KORUMA ENVANTERİ	D.K.V.K.E.	ANIT	ENVANTER NO :
TÜRKİYE				HARİTA NO :
İLİ : M

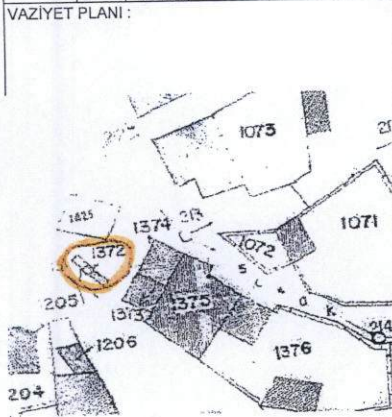
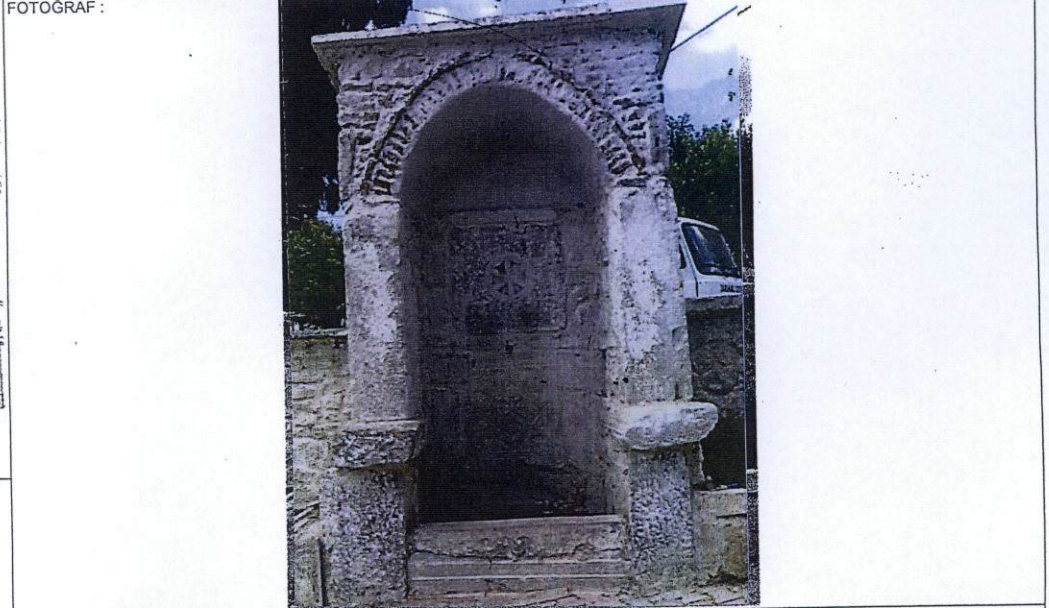
GENEL TANIM:  
Bakımlı durumda olan çeşme halen kullanılmaktadır.

Köy meydanında yer alan çeşme yapısı bağımsız olarak moloz taş, kesme taş ve tuğladan inşa edilmiştir. Tek cepheli ve dikey dikdörtgen prizma gövdeli olan çeşme tuğladan sivri kemerlidir. Çeşmenin iki yanında uzunca yalıkları bulunmaktadır. Cephe- de kemer üzengi noktasına kadar her iki bölümde de dikey yekpare taş kullanılmıştır. Bu taşların hemen altında yatay olarak yerleştirilmiş kesme taşlar seki işlevi görmektedir. Yalak kısmındaki delikten yan taraflarda bulunan uzun yalıklara su aktarımı sağlanmaktadır. Çeşmenin üzerinde geriye doğru eğimli betonarme bir örtü yer almaktadır. Çeşme nişinin dip duvarında iki adet üst üste yerleştirilmiş bezemeli ve her ikisi de kareye yakın formda olan taş bulunmaktadır. Bunlardan üstteki taşın ortasında ajur tekniği uygulanarak ortada çiçek motifi oluşturulmuştur. Bahse konu taş ile ayna taşı arasına bir musluk yerleştirilmiştir. Çeşmeye ait orijinal lüleler ise bugün yerinde bulunmamaktadır.

Çeşme üzerinde herhangi bir kitabe ya da yazıt rastlanmamıştır. Onarım gördüğü anlaşılabilir ve oldukça bakımlı durumda olan çeşmenin halen suyu akmakta ve işlevine uygun olarak kullanılmaktadır.
