T.C.
KÜLTÜR VE TURİZM BAKANLIĞI
İstanbul I Numaralı Kültür Varlıklarını
Koruma Bölge Kurulu

KARAR

İstanbul İli, Sultangazi İlçesi, Cebeci Mahallesi, 1011 parselde yer alan, özel ve kamu ortak mülkiyetine ait, arazi vasıflı, korunması gerekli kültür varlığı olarak herhangi bir tescil kaydı bulunmayan, herhangi bir sit alanı ya da koruma alanı içerisinde yer almayan, Sultangazi İlçesi 1/1000 ölçekli Havza İçi Proje Alanı Uygulama İmar Planında Tarımsal Nitelikli Turizm 1 (TAR-TUR 1) alanında kalan yapıya ilişkin; Sultangazi Belediye Başkanlığı zabıta ekipleri tarafından bölgede yapılan çalışmalar esnasında yapının tespit edildiği ve yapının korunması gerekli kültür varlığı olup olmadığı hususunun değerlendirilmesi talep edilen Sultangazi Belediye Başkanlığı, Zabıta Müdürlüğünün 07.10.2015 tarihli ve 1836 sayılı, 08.10.2015 tarihli ve 3532-7847 sayılı yazıları, Sultangazi Belediye Başkanlığı, Plan ve Proje Müdürlüğünün 23.10.2015 tarihli 8291 sayılı yazısı, İstanbul Arkeoloji Müzeleri Müdürlüğünün 20.11.2015 tarihli 3328 sayılı yazısı, hazırlanan uzman raporu okundu, 34.33.40 nolu işlem dosyası incelendi, yapılan görüşmeler sonucunda;

AVRUPA KONSEYİ	DOĞAL VE KÜLTÜREL VARLIKLARI KOR

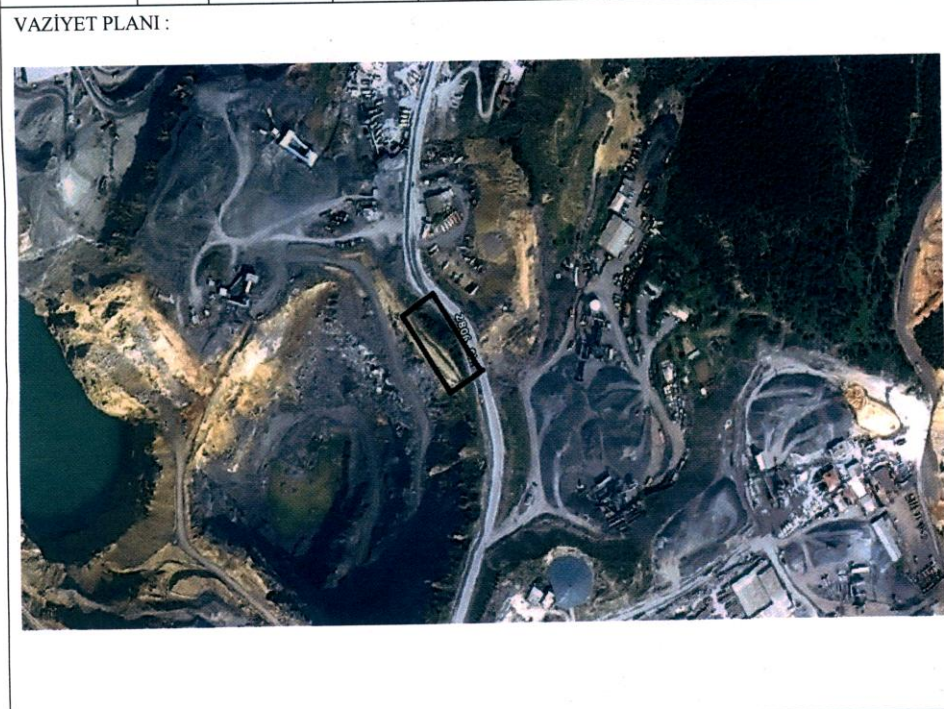
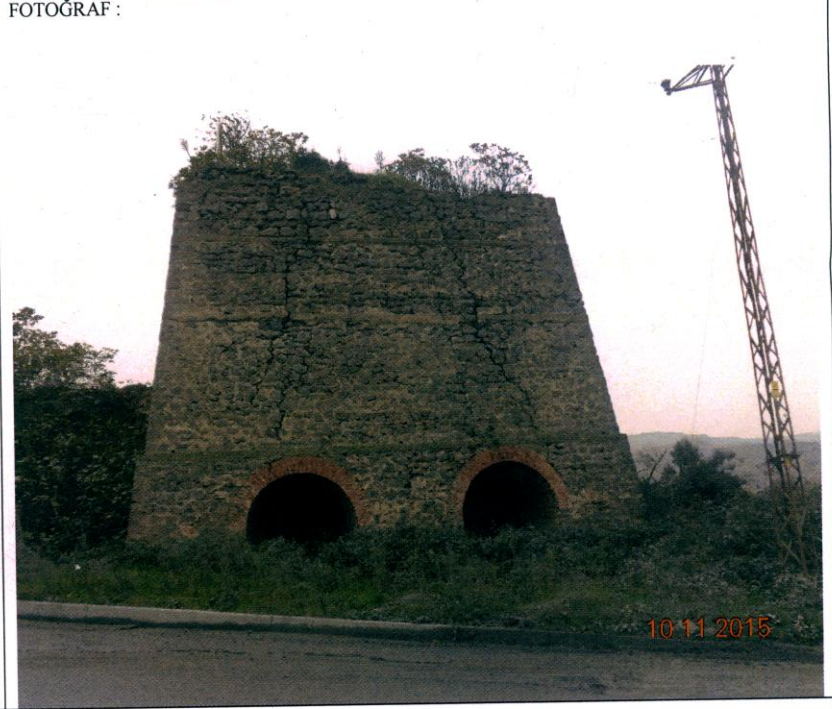
GÖZLEMLER : Yapının duvarları yukarı doğru eğimlidir. Tuğla tonozların içinde örülmüş kapı açıklıkları vardır. Piramidal olarak yukarı doğru daralan yapının masif duvarlarında biri tonozların hemen üst hizasına denk gelen üç sıra betonarme hatıl mevcuttur. Yapının arka kısmı muhtemelen maden ocağında yapılan çalışmalar esnasında bütünüyle yıkılmış olup moloz taş dolgu açığa çıkmıştır. Yol cephesinde tonozların üzerinden başlayan oturma çatlakları ve yapının üzerinde ağaç boyutlarında bitkilenmeler mevcut olduğu görülmüştür.

İstanbul İli, Sultangazi İlçesi, Cebeci Mahallesi, 1011 parselde yer alan yapının mevcut durumu, 1982 ve 1972 yıllarına ait uydu fotoğraflarında görülen durumundan eski bir tahkimat yapısı olduğu ve 2863 sayılı Yasanın 6. maddesindeki özellikleri taşıdığından korunması gerekli kültür varlığı olarak tescil edilmesine, koruma grubunun II. grup olarak belirlenmesine, rölöve, restitüsyon ve restorasyon projelerinin hazırlanarak Kurulumuza iletilmesine karar verildi.
