T.C.
KÜLTÜR VE TURİZM BAKANLIĞI
EDİRNE KÜLTÜR VARLIKLARINI
KORUMA BÖLGE KURULU
K A R A R

Toplantı Tarihi ve No : 03.09.2019-318
Karar Tarihi ve No : 03.09.2019-6192

Kırklareli İli, Merkez İlçesi, Haticehatun Mahallesi, 196 ada, 28 parselde yer alan, sit alanı dışında, mülkiyeti şahıs adına kayıtlı bulunan Müdürlüğümüz uzmanlarınca tespiti yapılan sivil mimarlık örneği taşınmazın tescil edilmesine ilişkin, raportörün raporu okundu, dosyası incelendi, Yapılan görüşmeler sonucunda;

AVRUPA KONSEYİ	KÜLTÜREL VARLIKLARI KORUMA ENVANTERİ K.V.K.E		ANIT	ENVANTER NO :	
TÜRKİYE				HARİTA NO:	
İLİ: KIRKLARELİ	İLÇESİ: MERKEZ	MAHALLE KÖY: Haticehatun VEYA MEVKİ:	KORUMA DERECESESİ	ANITSAL	0
SOKAK VE KAPI NO:	KADASTRO: PAFTA: ADA:196 PARSEL:28			ÇEVRESEL	2
ADI: KONUT	YAPTIRAN:	YAPIM TARİHİ:	YAPI TÜRÜ:	AYKIRI	0
	YAPAN:	KITABE:	MİMARİ ÇAĞI: 20.YY	VAKFIYE:

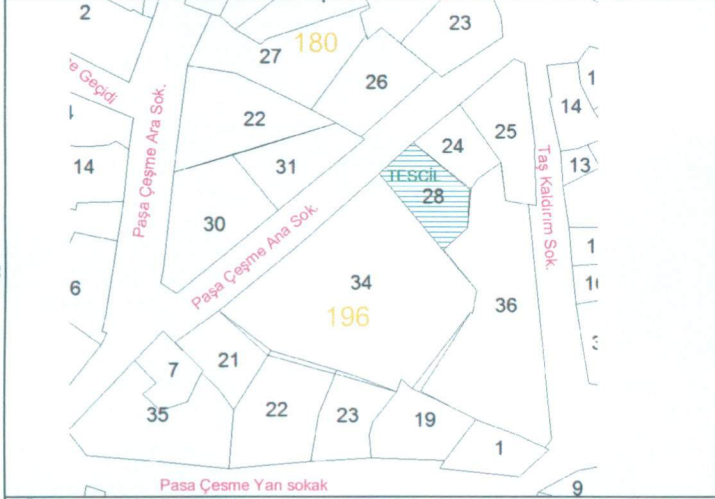
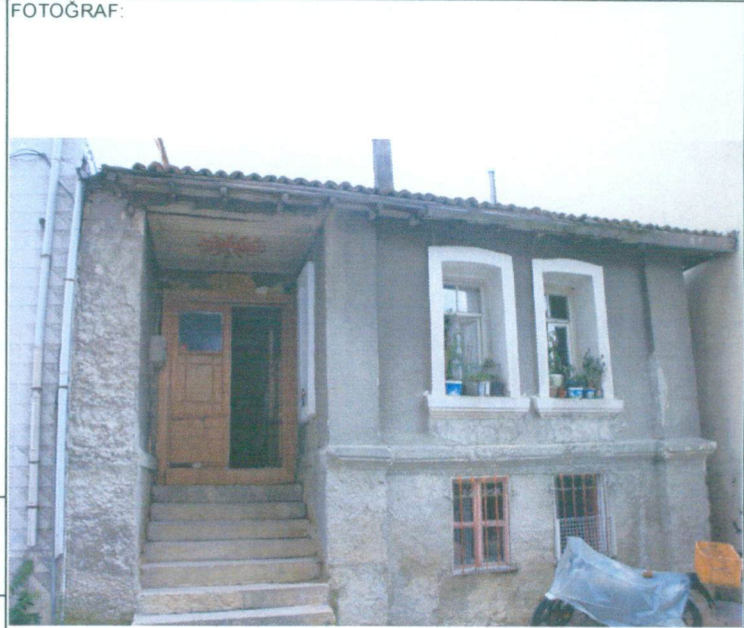
AYRINTILI TANIM: Taşınmaz alana dikdörtgen planda oturmaktadır. Bitişik nizam olarak bodrum+1 kat olarak inşaa edilmiştir. Taşınmazın giriş kapısı niş şeklinde beden duvarlarından içeriye konumlandırılmıştır. Girişin hemen önünde yer alan kısmın tavanında ahşap işçiliği olan süsleme yer almaktadır. Taşınmazın giriş kapısının sağında dikdörtgen formlu taş söveli bir aydınlık penceresi yer almaktadır. Taşınmazın ön cephesinde yer alan pencere açıklıkları bodrum kat pencereleri ile simetrik şekilde konumlandırılmıştır. Üst kat pencereleri basık kemerli taş söveli olup pencere altları silmelerle bezenmiştir. Bodrum kat pencerelerinin söveli olduğu ancak geçirdiği onarımlar sırasında kaldırıldığı düşünülmektedir. Kat araları yine silmeler ile vurgulanmıştır. Sağ yan cephede yine simetrik olarak konumlandırılmış 4er adet pencere açıklığı bulunmaktadır. Taşınmazın ana giriş kapısından içeriye girildiğinde bir hol bulunmakta olup hol üzerinde 3 oda yer almaktadır. İçerisinde ter alan merdivenlerden aşağı inildikten sonra sağ tarafta bir oda bulunmaktadır. Bu odanın içerisinde bir ocaklık bulunmakta olup, ocaklığın hemen üzerinde bulunan baca çıkışının sonradan kapatıldığı görülmüştür. Yan cephede tuğla örgülü yüksek bir bacanın varlığı görülmektedir. Ancak oldukça kötü durumda olan bacanın içerisinden yuvartak bir açıklık açılarak günümüz malzemesi olan alüminyum baca çıkarılmıştır. Taşınmazın arka bahçesinin yer aldığı kısımda bir giriş kapısı daha bulunmaktadır. Üst örtüsünün ve çatı karkaslarının yıpranmış olduğu görülmekte olup taşınmazın onarım ihtiyacı vardır.
