T.C.
KÜLTÜR VE TURİZM BAKANLIĞI
Karabük Kültür Varlıklarını Koruma Bölge Kurulu
KARAR

Toplantı Tarihi ve No : 23/10/2019 326
Karar Tarihi ve No : 23/10/2019 5537

AVRUPA KONSEYİ		DOĞAL VE KÜLTÜREL VARLIKLARI KORUMA ENVANTERİ (D.K.V.K.E.)						ANIT		Envanter No:							
T Ü R K İ Y E		KÜLTÜR VARLIKLARI VE MÜZELER GENEL MÜDÜRLÜĞÜ						Harita No:									
İLİ	KARABÜK	İLÇESİ	SAFRANBOLU	MAHALLE	ÇERÇEN		Koruma Derecesi	ANITSAL	1	X	3						
SOKAK	—	PAFTA	—	ADA	186	PARSEL	6	ÇEVRESEL	1	2	3						
ADI	KONUT	YAPTIRAN	—	YAPAN	—	MİMARİ ÇAĞI	20.yy										
GENEL TANIM		YAPIM TARİHİ	—	KİTABE	—	VAKFIYE	—										
Yapı Çerçen Köyü, 186 ada, 6 parselde yer almaktadır. Kare planlı, zemin+1 katlı yapının zemin katı yığma moloz taş+kerpiç, birinci katı ahşap çatkı arası kerpiç ve taş dolgu yöntemi ile inşa edilmiş olup, kırma formu çatısının örtüsünde marsilya kiremit mevcuttur.																	
KORUNMUŞLUK DURUMU:			TAŞIYICI YAPI:			CEPHE DURUMU:			ORTU DURUMU:			İÇ YAPI DURUMU:			BEZEME DURUMU:		
A	İYİ	X	ORTA	C	KÖTÜ	X	B	C	A	X	C	X	B	C	A	B	C
VAZİYET PLANI:						FOTOĞRAF:

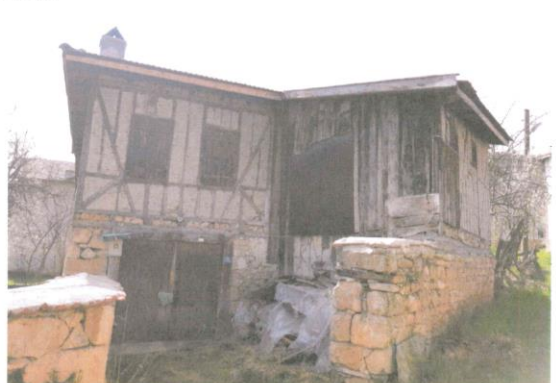
GÖZLEMLER		Yapıda kısmi sıva çatlakları ve yer malzeme dökülmeleri görülmektedir.															
BUGÜNKÜ SAHİBİ		Özel Mülkiyet				BAKIMDAN SORUMLU OLAN				Özel Mülkiyet							
YAPILAN ONARIMLAR		—															
AYRINTILI TANIM:								TEKNİK BİLGİLER		ISITMA SİSTEMİ		—					
Kare planlı, zemin+1 katlı yapının zemin katı yığma moloz taş+kerpiç, birinci katı ahşap çatkı arası kerpiç ve taş dolgu yöntemi ile inşa edilmiş olup, kırma formu çatısının örtüsünde marsilya kiremit mevcuttur. Yapıya yola bakan yönde ve yola bakan cephe duvarının bir kısmının içeriye girinti yapılarak oluşturulan cephe duvarından çift kanatlı ahşap kapı ile girilmektedir. Girinti yapan giriş cephesinden önde kalan beden duvarının sol yan kısmı sac malzeme ve ahşap malzemenin dikey yönde çakılmasıyla kapatılmıştır. Bu cephede zemin kat beden duvarına sonradan eklenti yapılarak bahçe duvarı ile beraber bahçeye giriş kapısı açıklığı oluşturulmuştur. Bu cephede beden duvarının sıvalı olduğu görülmektedir. Yine burada muhtemel ıslak hacime açılan küçük pencere görülmektedir. Yapının sağ yan cephesinde kot farkından ötürü zemin kat beden duvarının bir bölümü toprak altında kalmaktadır. Burada hem kara kapaklı, hem de muşabak pencere yer almaktadır. Bu cephede birinci kat beden duvarı sıvalıdır. Taşınmaz arka cephesinde birinci kat seviyesinde muhdes olduğu düşünülen balkon çıkması görülmekle beraber, bunun solunda yer alan ve onarım geçirmiş olduğu anlaşılan pvc pencereli bölüm beton sıva ile sıvanmıştır. Yapının pencereleri geleneksel Safranbolu konut tipolojisinde görülen ½ formu ahşap kara kapaklı şeklindedir.								KANALİZASYON		—
