T.C.
KÜLTÜR VE TURİZM BAKANLIĞI
Karabük Kültür Varlıklarını Koruma Bölge Kurulu
KARAR

Toplantı Tarihi ve No : 23/10/2019 326
Karar Tarihi ve No : 23/10/2019 5534

Karabük İli, Safranbolu İlçesi, Çerçen Köyü, Koruma Amaçlı İmar Planı ile yetki ve sorumluluğumuzda bulunan sit alanı sınırları dışında kalan, Karabük Kültür Varlıklarını Koruma Bölge Kurulu'nun 16.11.2018 tarih ve 4772 sayılı kararı kapsamında tespit edilen, özel mülkiyete ait, tapuda 126 ada, 9 parseldeki yapıya ilişkin kurum görüşünün sorulduğu Karabük Kültür Varlıklarını Koruma Bölge Kurulu Müdürlüğü'nün 30.07.2019 tarih ve E.631370-631371-631369-631368 sayılı yazıları, kurum görüşünün belirtildiği Karabük Valiliği Çevre ve Şehircilik İl Müdürlüğü'nün 02.08.2019 tarih ve E.5996-6008 sayılı yazıları, Maden ve Petrol İşleri Genel Müdürlüğü'nün 15.03.2019 tarih ve E.439117 sayılı yazısı, Karabük Kültür Varlıklarını Koruma Bölge Kurulu Müdürlüğü uzmanlarının 23.10.2019 tarih ve E.467806 sayılı raporu, Karabük Kültür Varlıklarını Koruma Bölge Kurulu Müdürlüğü'nün 22.10.2019 tarih ve E.467208 sayılı rapor formu okundu, ekler ve işlem dosyası incelendi, yapılan görüşmeler ve değerlendirmeler sonucunda;

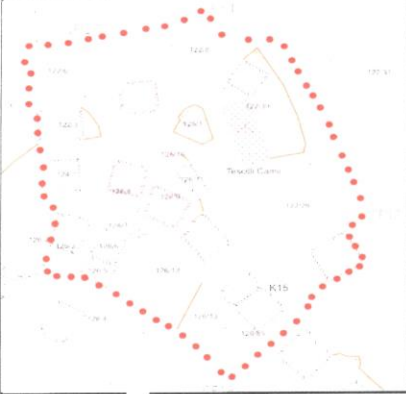
| AVRUPA KONSEYİ | | DOĞAL VE KÜLTÜREL VARLIKLARI KORUMA ENVANTERİ (D.K.V.K.E.) | | | | ANIT | | Envanter No: | | | | | | | |
|---|---|---|---|--|---|--|---|---|---|---|---|--|--|--|--|
| VAZİYET PLANI: | | | | | | FOTOĞRAF: | | | | | | | | | |

| AVRUPA KONSEYİ | | DOĞAL VE KÜLTÜREL VARLIKLARI KORUMA ENVANTERİ (D.K.V.K.E.) | | | | ANIT | | Envanter No: | | | | | | | |
|---|---|---|---|--|---|--|---|---|---|---|---|--|--|--|--|
| GÖZLEMLER | | Yapının cephelerinde yer yer sıva ve malzeme dökülmeleri görülmektedir. | | | | | | | | | | | | | |
