T.C.  
KÜLTÜR VE TURİZM BAKANLIĞI  
ÇANAKKALE KÜLTÜR VARLIKLARINI  
KORUMA BÖLGE KURULU  
K A R A R

Toplantı Tarihi ve No : 26.11.2019/267  
Karar Tarihi No : 26.11.2019/5803

AVRUPA KONSEYİ	KÜLTÜREL VARLIKLARI KORUMA ENVANTERİ	D.K.V.K.E.	ENVANTER NO:
TÜRKİYE		ANIT	HARİTA NO:
İLİ: ÇANAKKALE	İLÇESİ: GELİBOLU	MAHALLE/ KÖY: Yazıcızade	KORUMA DERECESESİ
SOKAK VE KAPI NO: Yazıcızade Mahallesi	KADASTRO PAFTA: ADA: 182 PARSEL: 25		ANITSAL ÇEVRESEL ANITSAL 2. GRUP SMÖ
ADI: KONUT	YAPTIRAN:	YAPAN:	MİMARİ ÇAĞI: Son dönem Osmanlı ve Erken dönem Cumhuriyet dönemi
	YAPIM TARİHİ:	KİTABE:	VAKFIYE:

ÇANAKKALE İLİ, GELİBOLU İLÇESİ, YAZICIZADE MAHALLESİ,  
TESCİLLİ 182 ADA 25 PARSELİN KORUNMA ALANI HARİTASI

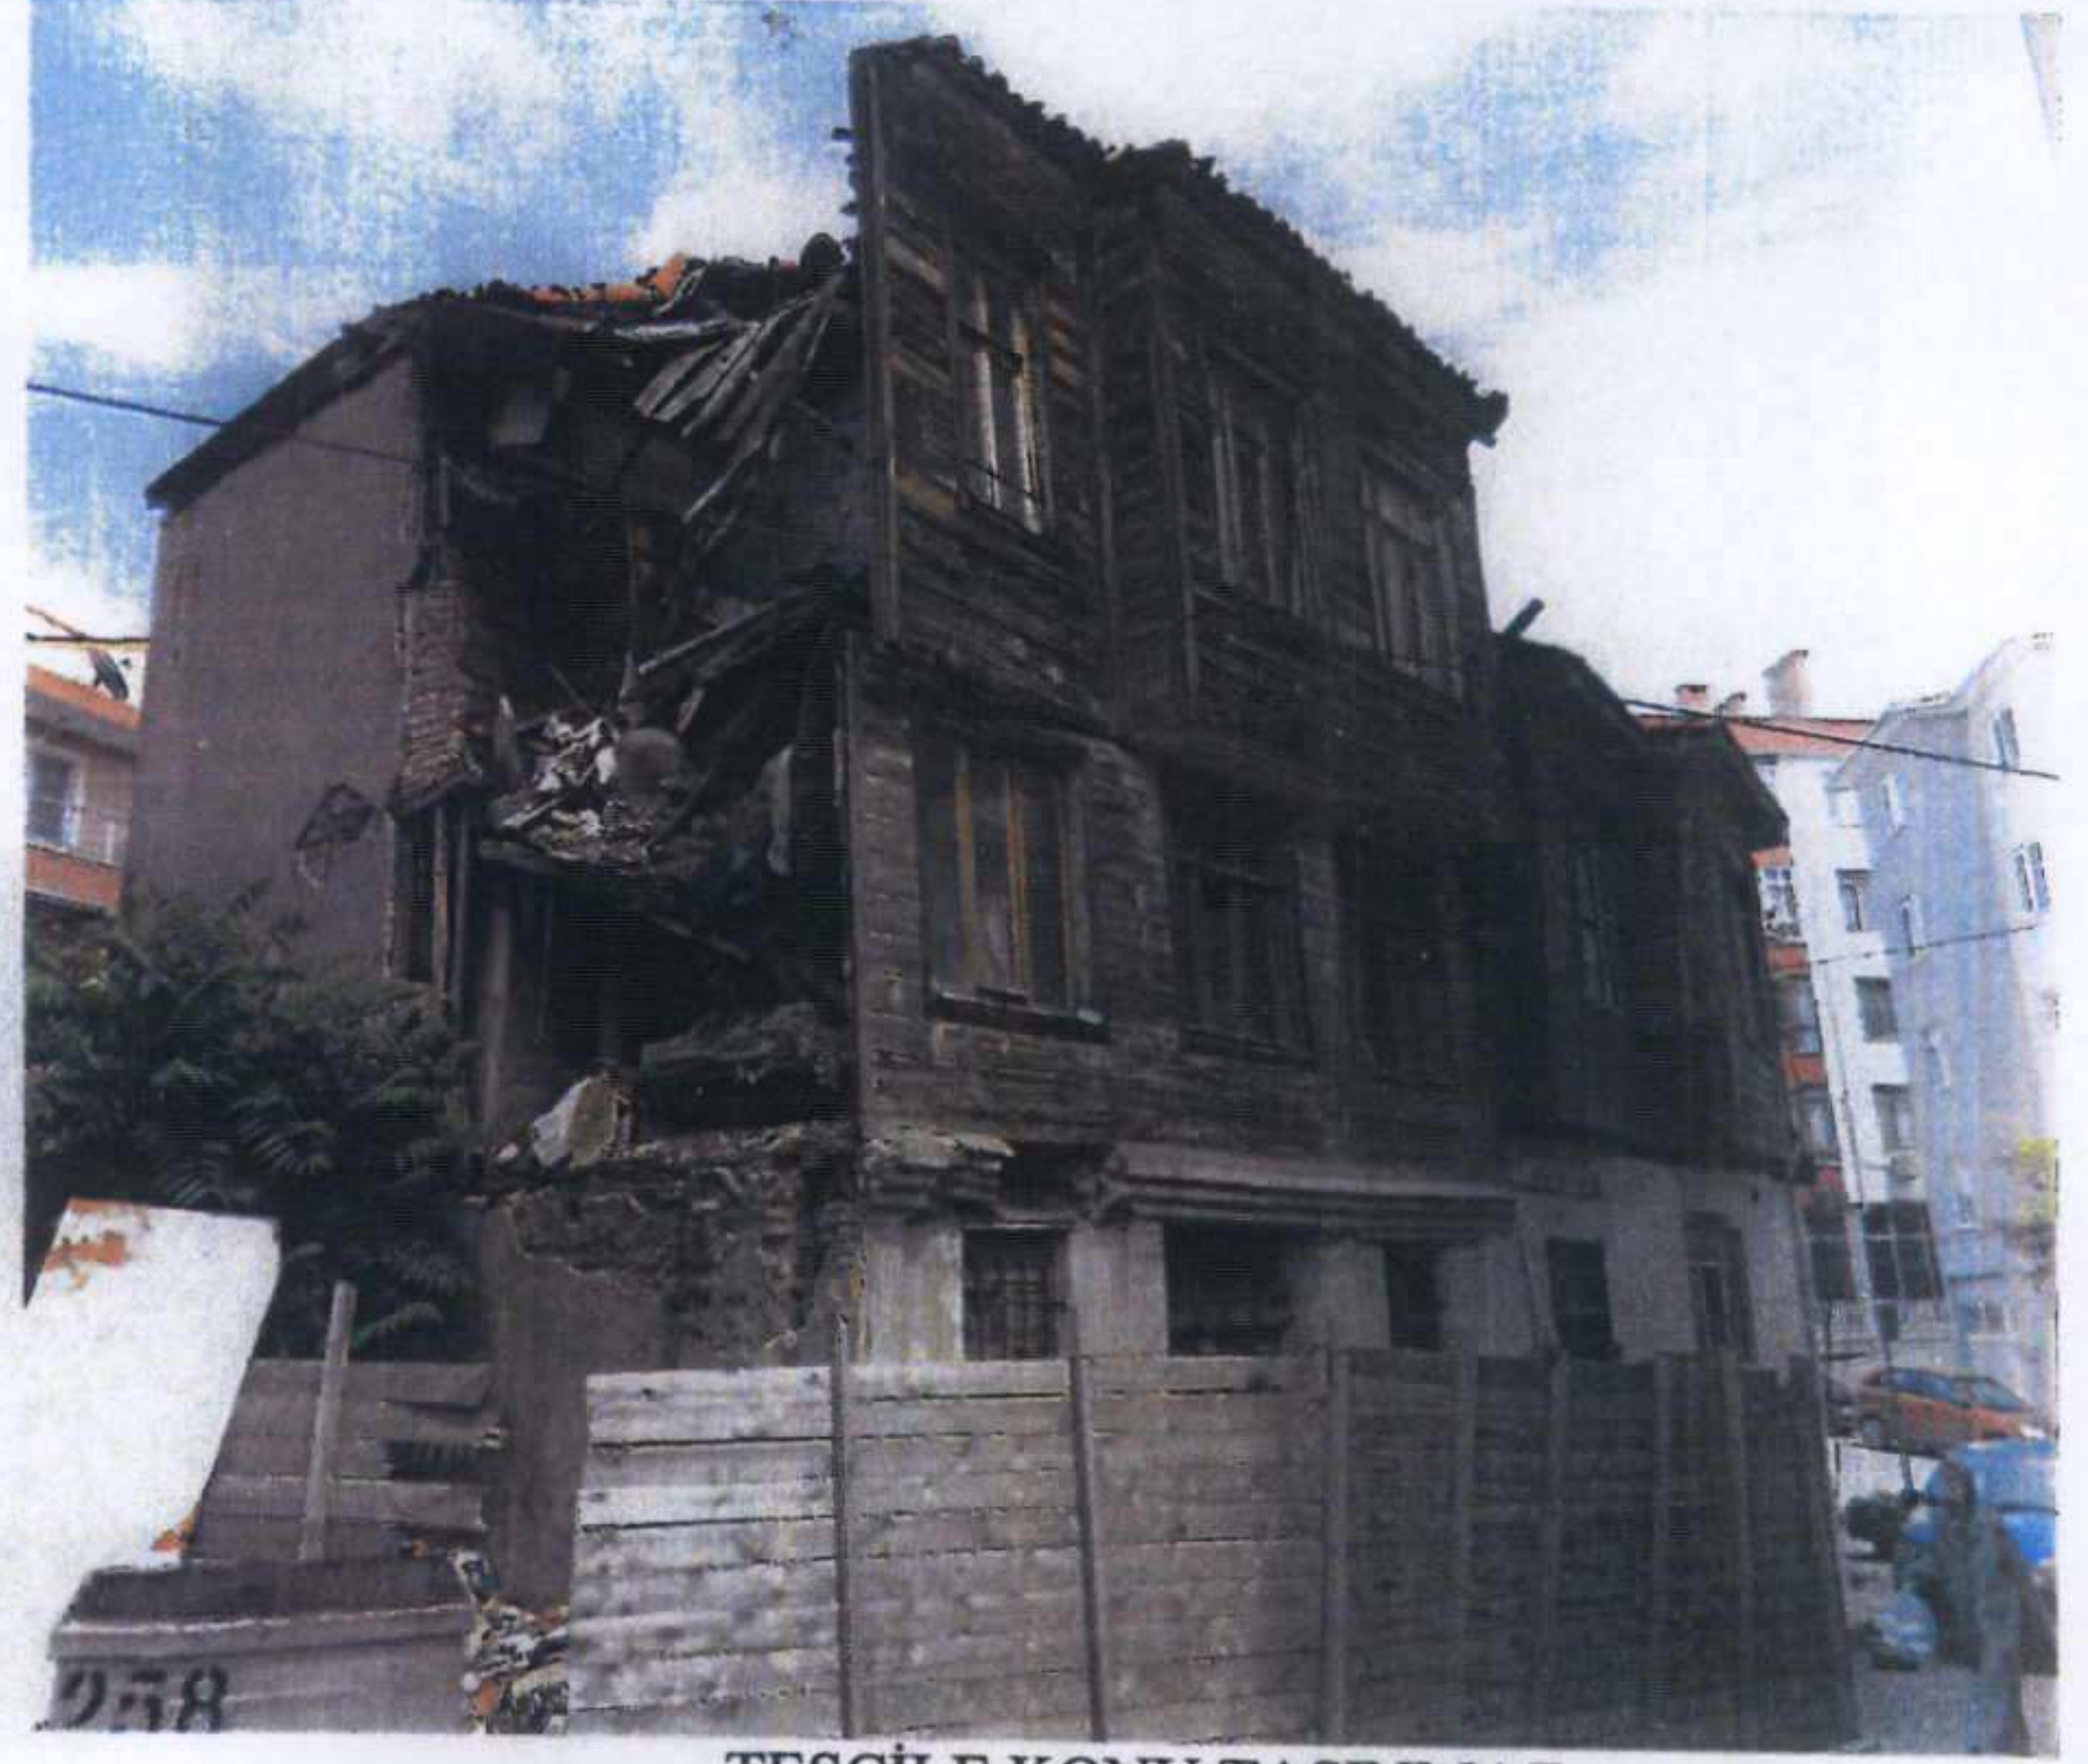
FOTOĞRAF

TESCİLE KONU TAŞINMAZ

Çanakkale İli, Gelibolu İlçesi, Yazıcızade Mahallesi'nde yer alan yapı 3 katlı ve kırma çatılıdır. Yapı yan beden duvarlarının sıvalı olduğu, ancak sıva dökülmelerinin olduğu bölümlerde yapının bağdadi duvar örgüsü ile inşa edildiği anlaşılmaktadır. 1. Ve 2. Katın yola bakan cephelerinin ahşap olduğu yapının geri kalan kısımları ahşap hatillar arasında tuğla duvarın örüldüğü bağdadi duvar tekniğine sahiptir. Yapının kırma çatısının örtüsü alaturka kiremitlidir. Zemin kat tuğla malzeme üzeri sıvalı, ikinci ve üçüncü katların ise ahşap malzemeli olduğu, duvarlarda ahşap çitelerin kullanıldığı görülmektedir. Zemin kat ve 1. Kat arasında yapılan 3 sıra silme ve yapının 2. Katında yapılan ahşap çıkma ile yapının yola bakan cephesine yapıya hareketli bir görünüm kazandırmıştır.

Yapının sol beden duvarı ve çatısında çökmeler meydana gelmiştir. Yıkılmalardan dolayı yapı içerisine girilememiştir.
