AVRUPA KONSEYİ		DOĞAL VE KÜLTÜREL VARLIKLARI KORUMA ENVANTERİ (D.K.V.K.E.)					ANIT		Envanter No:					
T Ü R K İ Y E		KÜLTÜR VARLIKLARI VE MÜZELER GENEL MÜDÜRLÜĞÜ							Harita No:					
İLİ	KARABÜK	İLCESİ	YENİCE	MAHALLE	ŞENKÖY	Koruma Derecesi	ANITSAL	1	X	3				
SOKAK	—	PAFTA	—	ADA	122	PARSEL	1	ÇEVRESEL	1	2	3			
ADI	KÖY ODASI	YAPTIRAN	—	YAPAN	—	MİMARİ ÇAĞI	—	YAPIM TARİHİ	—	VAKFIYE	—			
GENEL TANIM		Yapı Şenköy Köyü, 122 ada, 1 parselde yer almaktadır. Kare planlı, zemin+1 katlı yapı çantı tekniği ile inşa edilmiş olup, kırma formulu çatısının örtüsünde marsilya kiremit mevcuttur.												
KORUNMUŞLUK DURUMU:		TAŞIYICI YAPI:		CEPHE DURUMU:		ÖRTÜ DURUMU:		İÇ YAPI DURUMU:		BEZEME DURUMU:				
A	İYİ	X	ORTA	C	KÖTÜ	X	B	C	A	X	C	A	B	C
VAZİYET PLANI:						FOTOĞRAF:

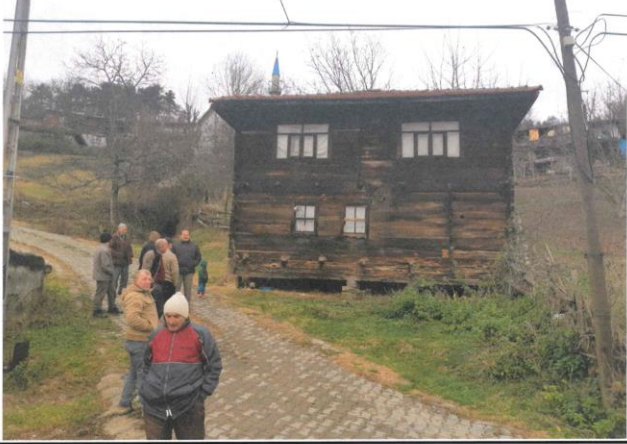
GÖZLEMLER		Söz konusu yapı günümüzde kullanılmamakta beraber büyük oranda sağlamdır ve özgünlüğünü korumuştur.
