T.C.  
KÜLTÜR VE TURİZM BAKANLIĞI  
ÇANAKKALE KÜLTÜR VARLIKLARINI KORUMA BÖLGE KURULU  
K A R A R

**Toplantı Tarihi ve No: 29.09.2020/ 294**  
**Karar Tarihi ve No : 29.09.2020/ 6409**

ÇANAKKALE İLİ, AYVACIK İLÇESİ, PAŞAKÖY KÖYÜ, 137 ADA 7 PARSELDEKİ  
KORUNMASI GEREKLİ TAŞINMAZ KÜLTÜR VARLIĞINA İLİŞKİN  
KORUNMA ALANI HARİTASI

AVRUPA KONSEYİ	KÜLTÜREL VARLIKLARI KORUMA ENVANTERİ	D.K.V.K.E.	ANIT	ENVANTER NO:
TÜRKİYE				HARİTA NO:
İLİ: ÇANAKKALE	İLÇESİ: AYVACIK İLÇESİ	MAHALLE KÖY: PAŞAKÖY KÖYÜ	KORUMA DERECESESİ	ANITSAL
SOKAK VE KAPI NO: KÖY İÇİ MEVKİİ		KADASTRO PAFTA: ADA: 137 PARSEL: 7		ÇEVRESEL
ADI: AVLULU KARGİR EV	YAPTIRAN:	YAPAN:	MİMARİ ÇAĞI: SON DÖNEM OSMANLI (ÜSLUP)	SMÖ
	YAPIM TARİHİ: 19. YÜZYIL SON ÇEYREĞİ	KİTABE:	VAKFIYE:	2. GRUP

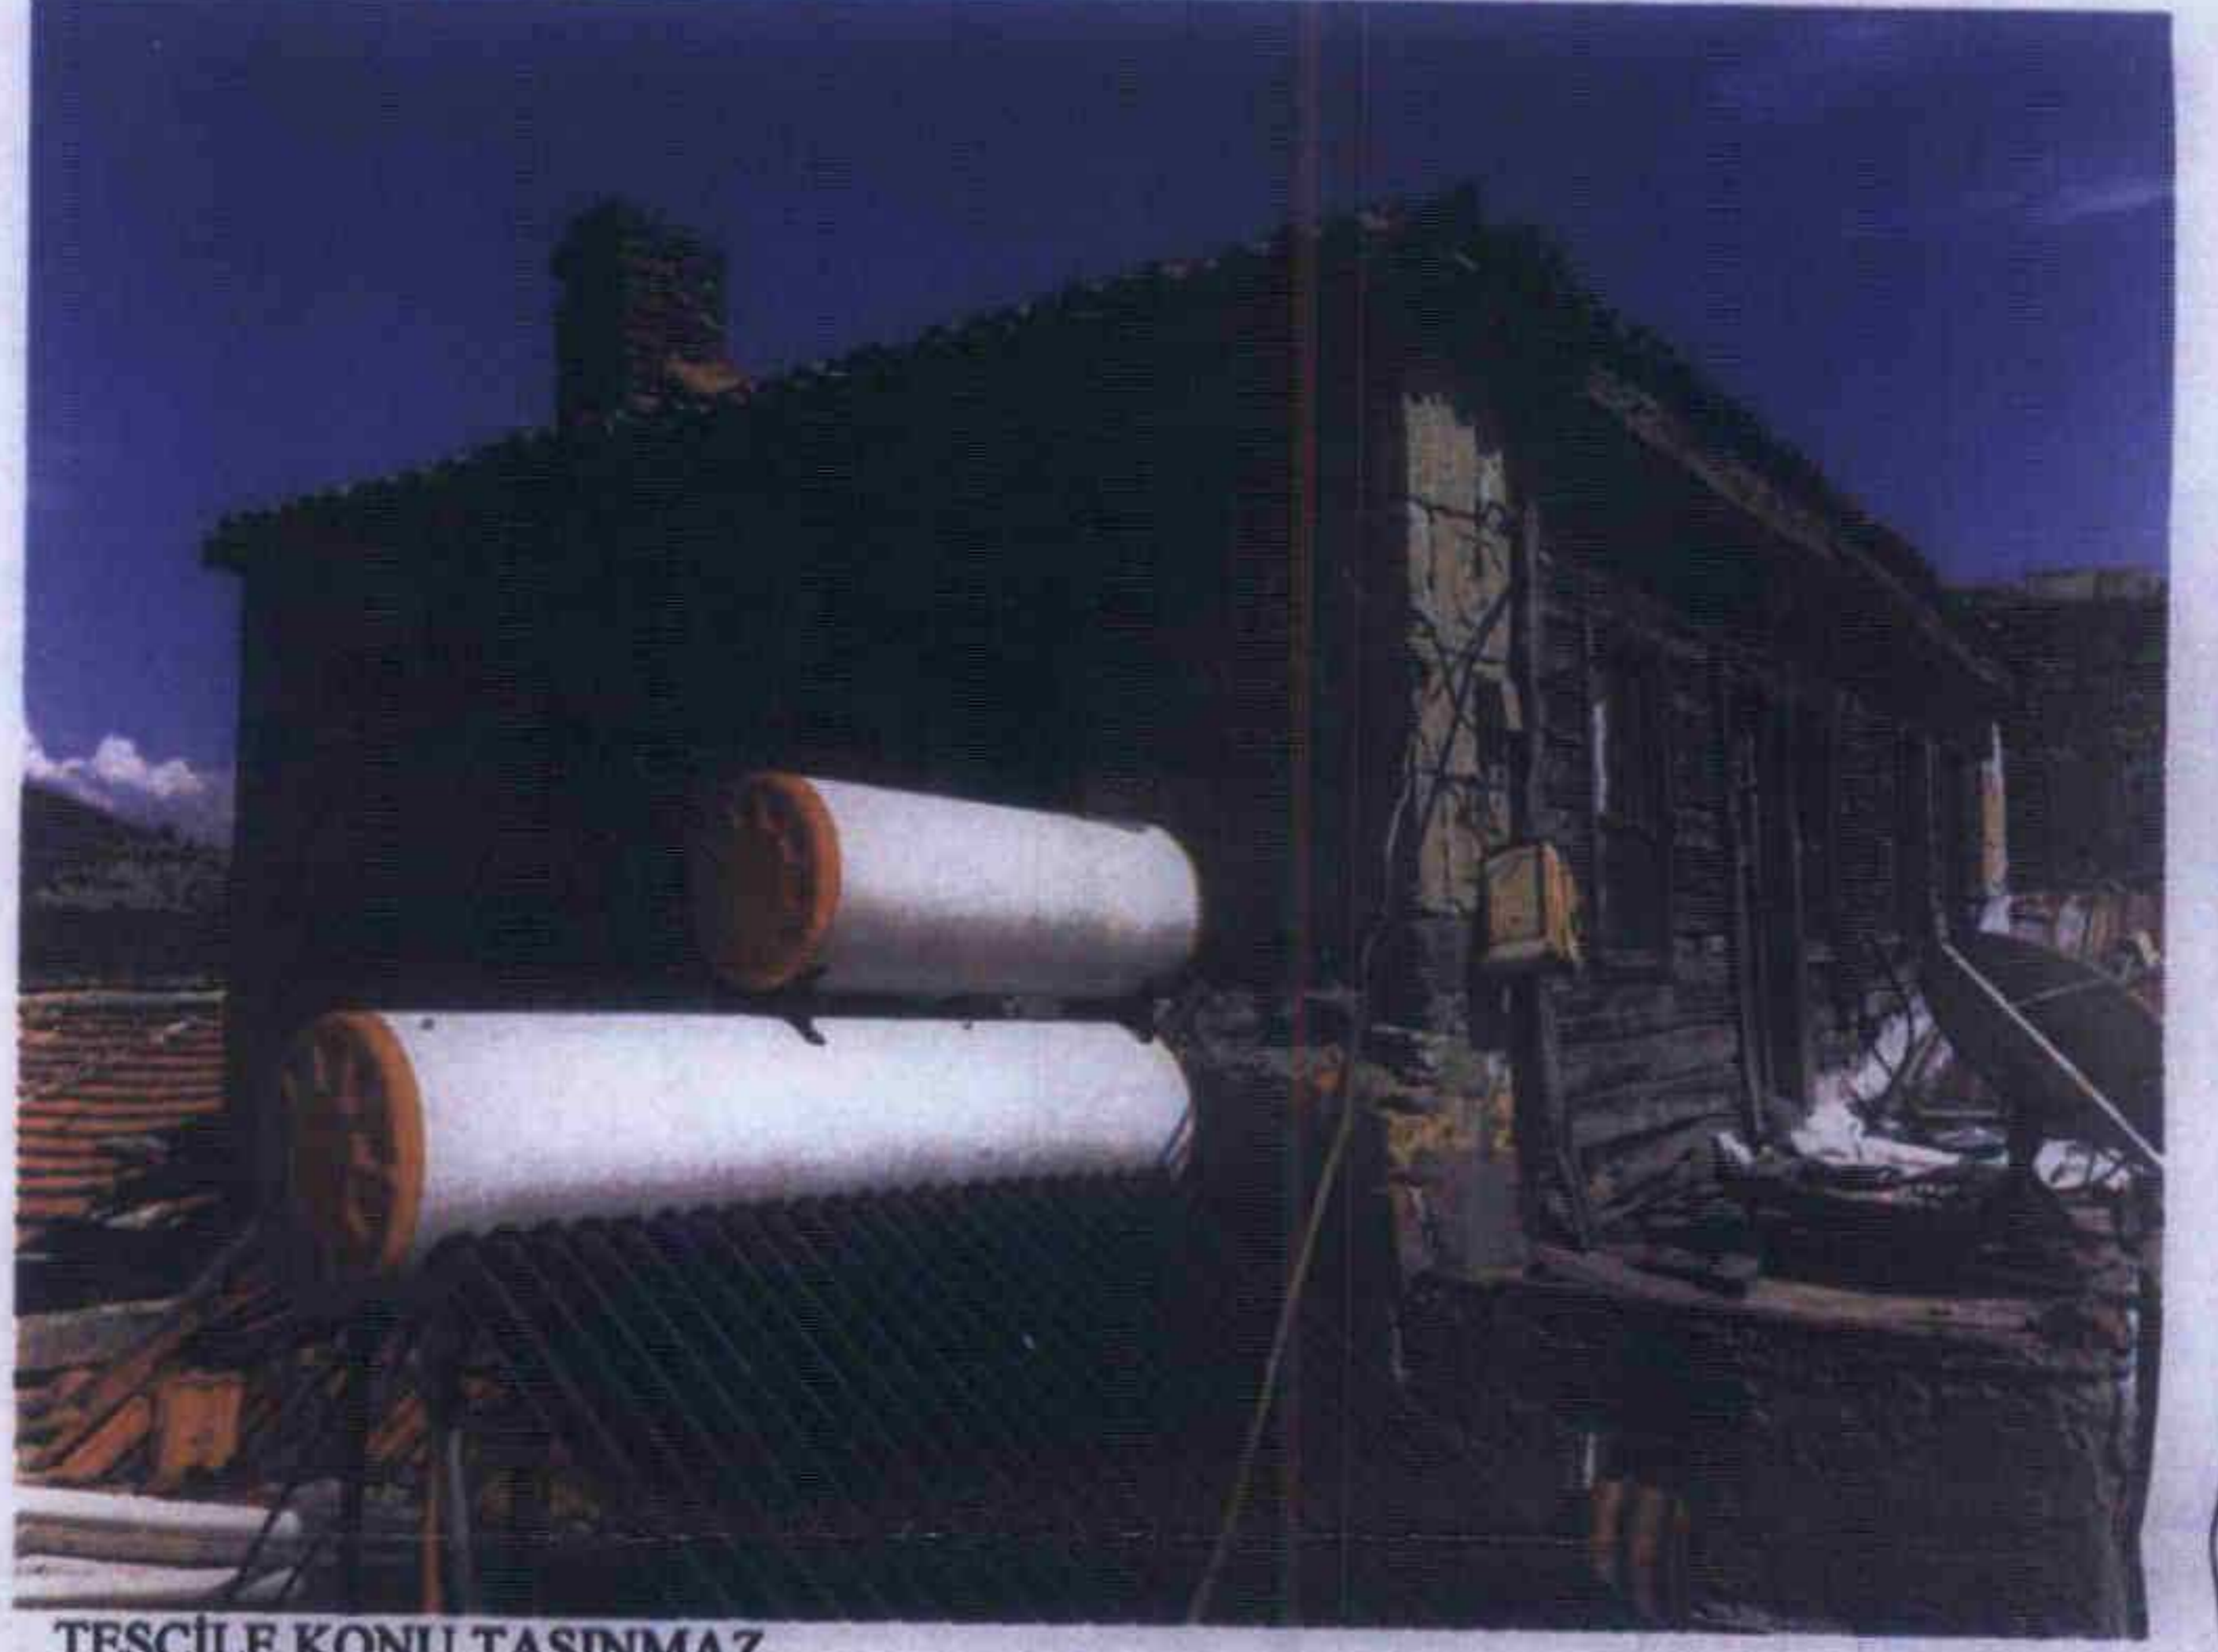
TESCİLE KONU TAŞINMAZ

GÖZLEMLER: Günümüzde metruk bir vaziyette bulunan binanın inşa malzemesi, kurgusu ve süslemeleri ile döneminin yaşamsal ve kültürel özelliklerini göstermekle birlikte; zamana ve Ayvacık ilçesinde çeşitli dönemlerde yaşanan depremlere bağlı olarak ciddi yıpranmalara maruz kaldığı görülmüştür.
