**KÜLTÜR VE TURİZM BAKANLIĞI**  
**ÇANAKKALE KÜLTÜR VARLIKLARINI KORUMA BÖLGE KURULU**  
**KARAR**

**Toplantı Tarihi ve No :26.10.2020/296**  
**Karar Tarihi ve No :26.10.2020/ 6442**

AVRUPA KONSEYİ	KÜLTÜREL VARLIKLARI KORUMA ENVANTERİ	D.K.V.K.E.	ANIT	ENVANTER NO:
TÜRKİYE				HARİTA NO:
İLİ: ÇANAKKALE	İLÇESİ: GÖKÇEADA	MAHALLE / KÖY: DEREKÖY KÖYÜ	KORUMA DERECE	ANITSAL
SOKAK VE KAPI NO:		KADASTRO PAFTA: ADA: 336 PARSEL: 4		ÇEVRESEL
ADI:	YAPTIRAN: Ahu SERTER	YAPAN:	MİMARİ ÇAĞI: (ÜSLUP)	S.M.Ö.
	YAPIM TARİHİ:	KİTABE:	VAKFIYE:	2. GRUP

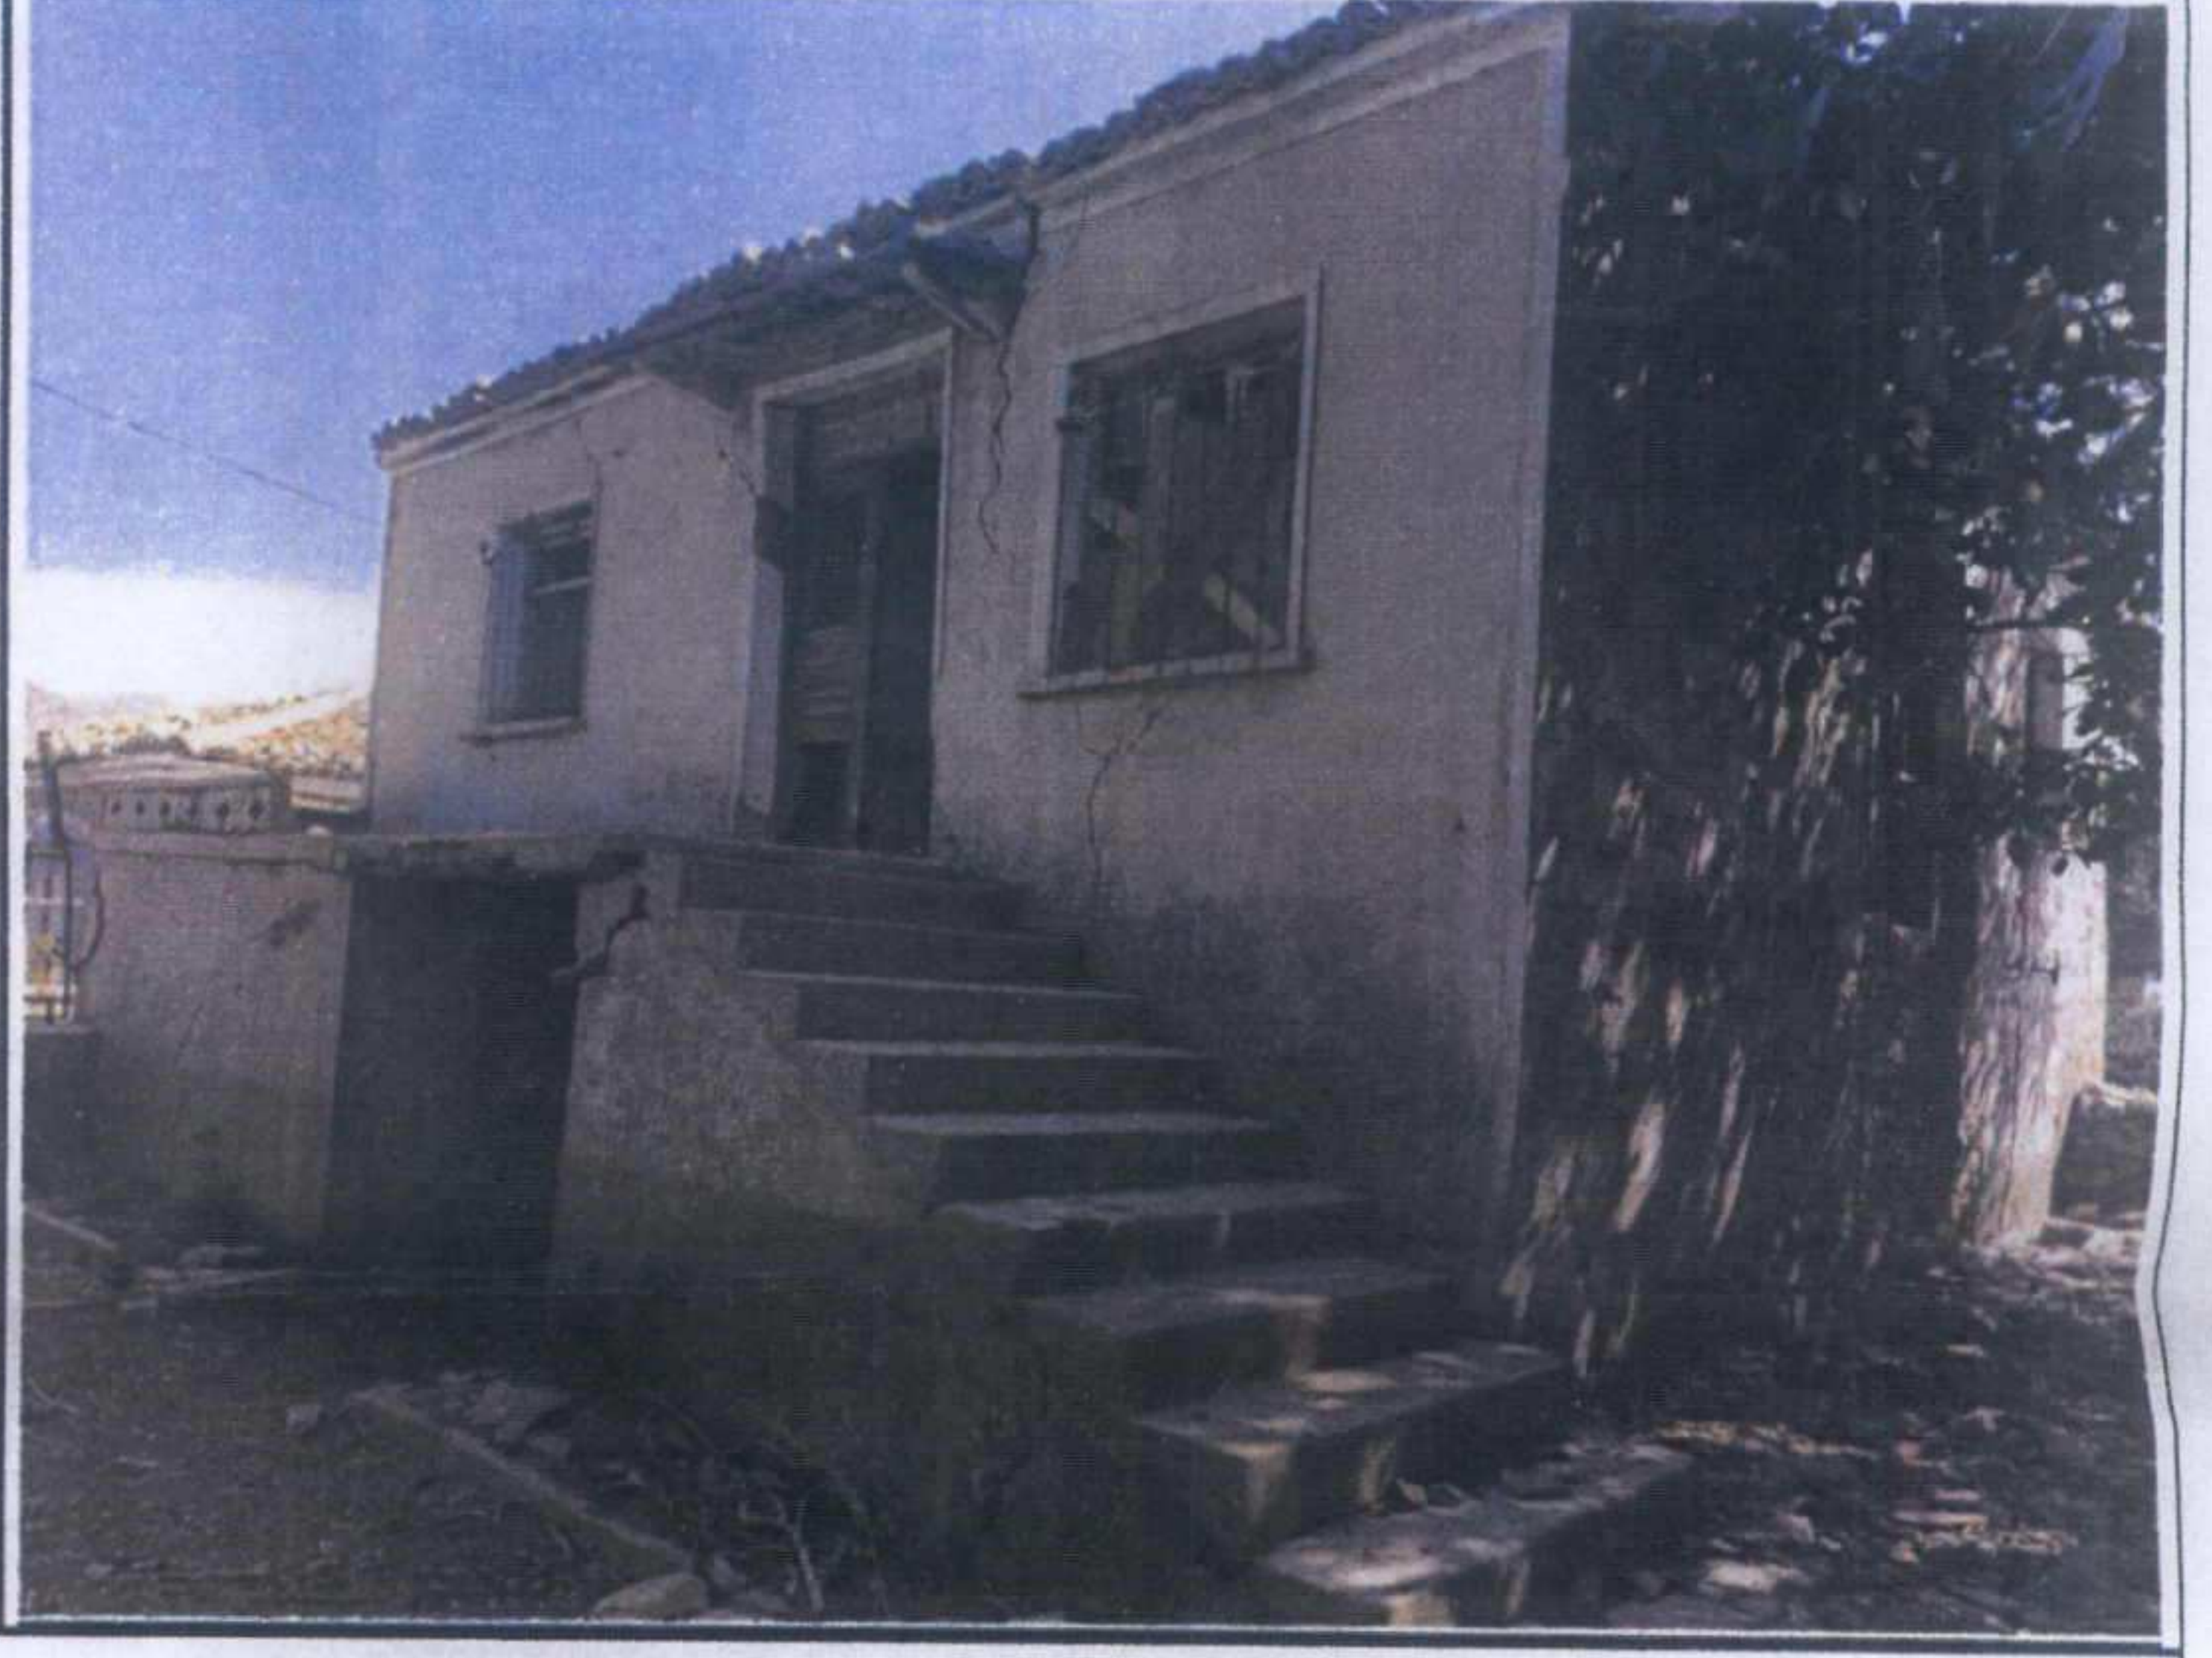
**FOTOĞRAF:**

**GÖZLEMLER:** Kentsel Sit Alanında kalan taşınmaz üzerinde, yığma taş inşa sistemli, iki katlı, avlulu bir yapı bulunmaktadır.

**YAPILAN ONARIMLAR:** Yapının tüm cephelerinde sıva uygulaması yapıldığı görülmüştür.

Dikdörtgen planlı, yığma taş sistem ile inşa edildiği anlaşılan yapı, avlulu ve iki katlıdır. Zemin katı dam olarak kullanıldığı düşünülen yapının birinci katı ise yaşam alanları olarak kullanılmıştır. Batı cephesinde bulunan merdiven ile birinci kata bahçeden ulaşılmaktadır. Yapının tüm cephelerinde sıva uygulaması yapıldığı görülmüştür. Alaturka kiremit ile kaplı çatısının formu kırma çatıdır. Yapının çatısı ve birinci kat döşemesi kısmen çökmüş durumdadır. Doğu cephesinde taşıyıcı beden duvarlarında çökmeler meydana gelmiş, yapının çeşitli yüzeylerinde taşlarda ayrılmalar ve çatlaklar bulunmaktadır. Aynı parsel üzerinde depo amaçlı olarak kullanılmış eklenti + tuvalet + fırın bulunmaktadır. Yapının yola bakan cephesinde bulunan bahçe duvarı ayakta olup, güney tarafında bulunan duvar neredeyse tamamen çökmüştür.
