KÜLTÜR VE TURİZM BAKANLIĞI
ÇANAKKALE KÜLTÜR VARLIKLARINI KORUMA BÖLGE KURULU
KARAR

Toplantı Tarihi ve No :26.10.2020/296
Karar Tarihi ve No :26.10.2020/ 6443

AVRUPA KONSEYİ	KÜLTÜREL VARLIKLARI KORUMA ENVANTERİ	D.K.V.K.E.	ANIT	ENVANTER NO:
TÜRKİYE				HARİTA NO:
İLİ: ÇANAKKALE	İLÇESİ : GÖKÇEADA	MAHALLE / KÖY : DEREKÖY KÖYÜ	KORUMA DERECESESİ	ANITSAL
SOKAK VE KAPI NO:		KADASTRO PAFTA: ADA: 336 PARSEL: 3		ÇEVRESEL
ADI:	YAPTIRAN: Ahu SERTER	YAPAN :	MİMARİ ÇAĞI : (ÜSLUP)	S.M.Ö.
	YAPIM TARİHİ:	KİTABE:	VAKFIYE:	2. GRUP

GENEL TANIM: Çanakkale İli, Gökçeada İlçesi, Dereköy Köyünde ve Kentsel Sit alanı içerisinde yer almaktadır.

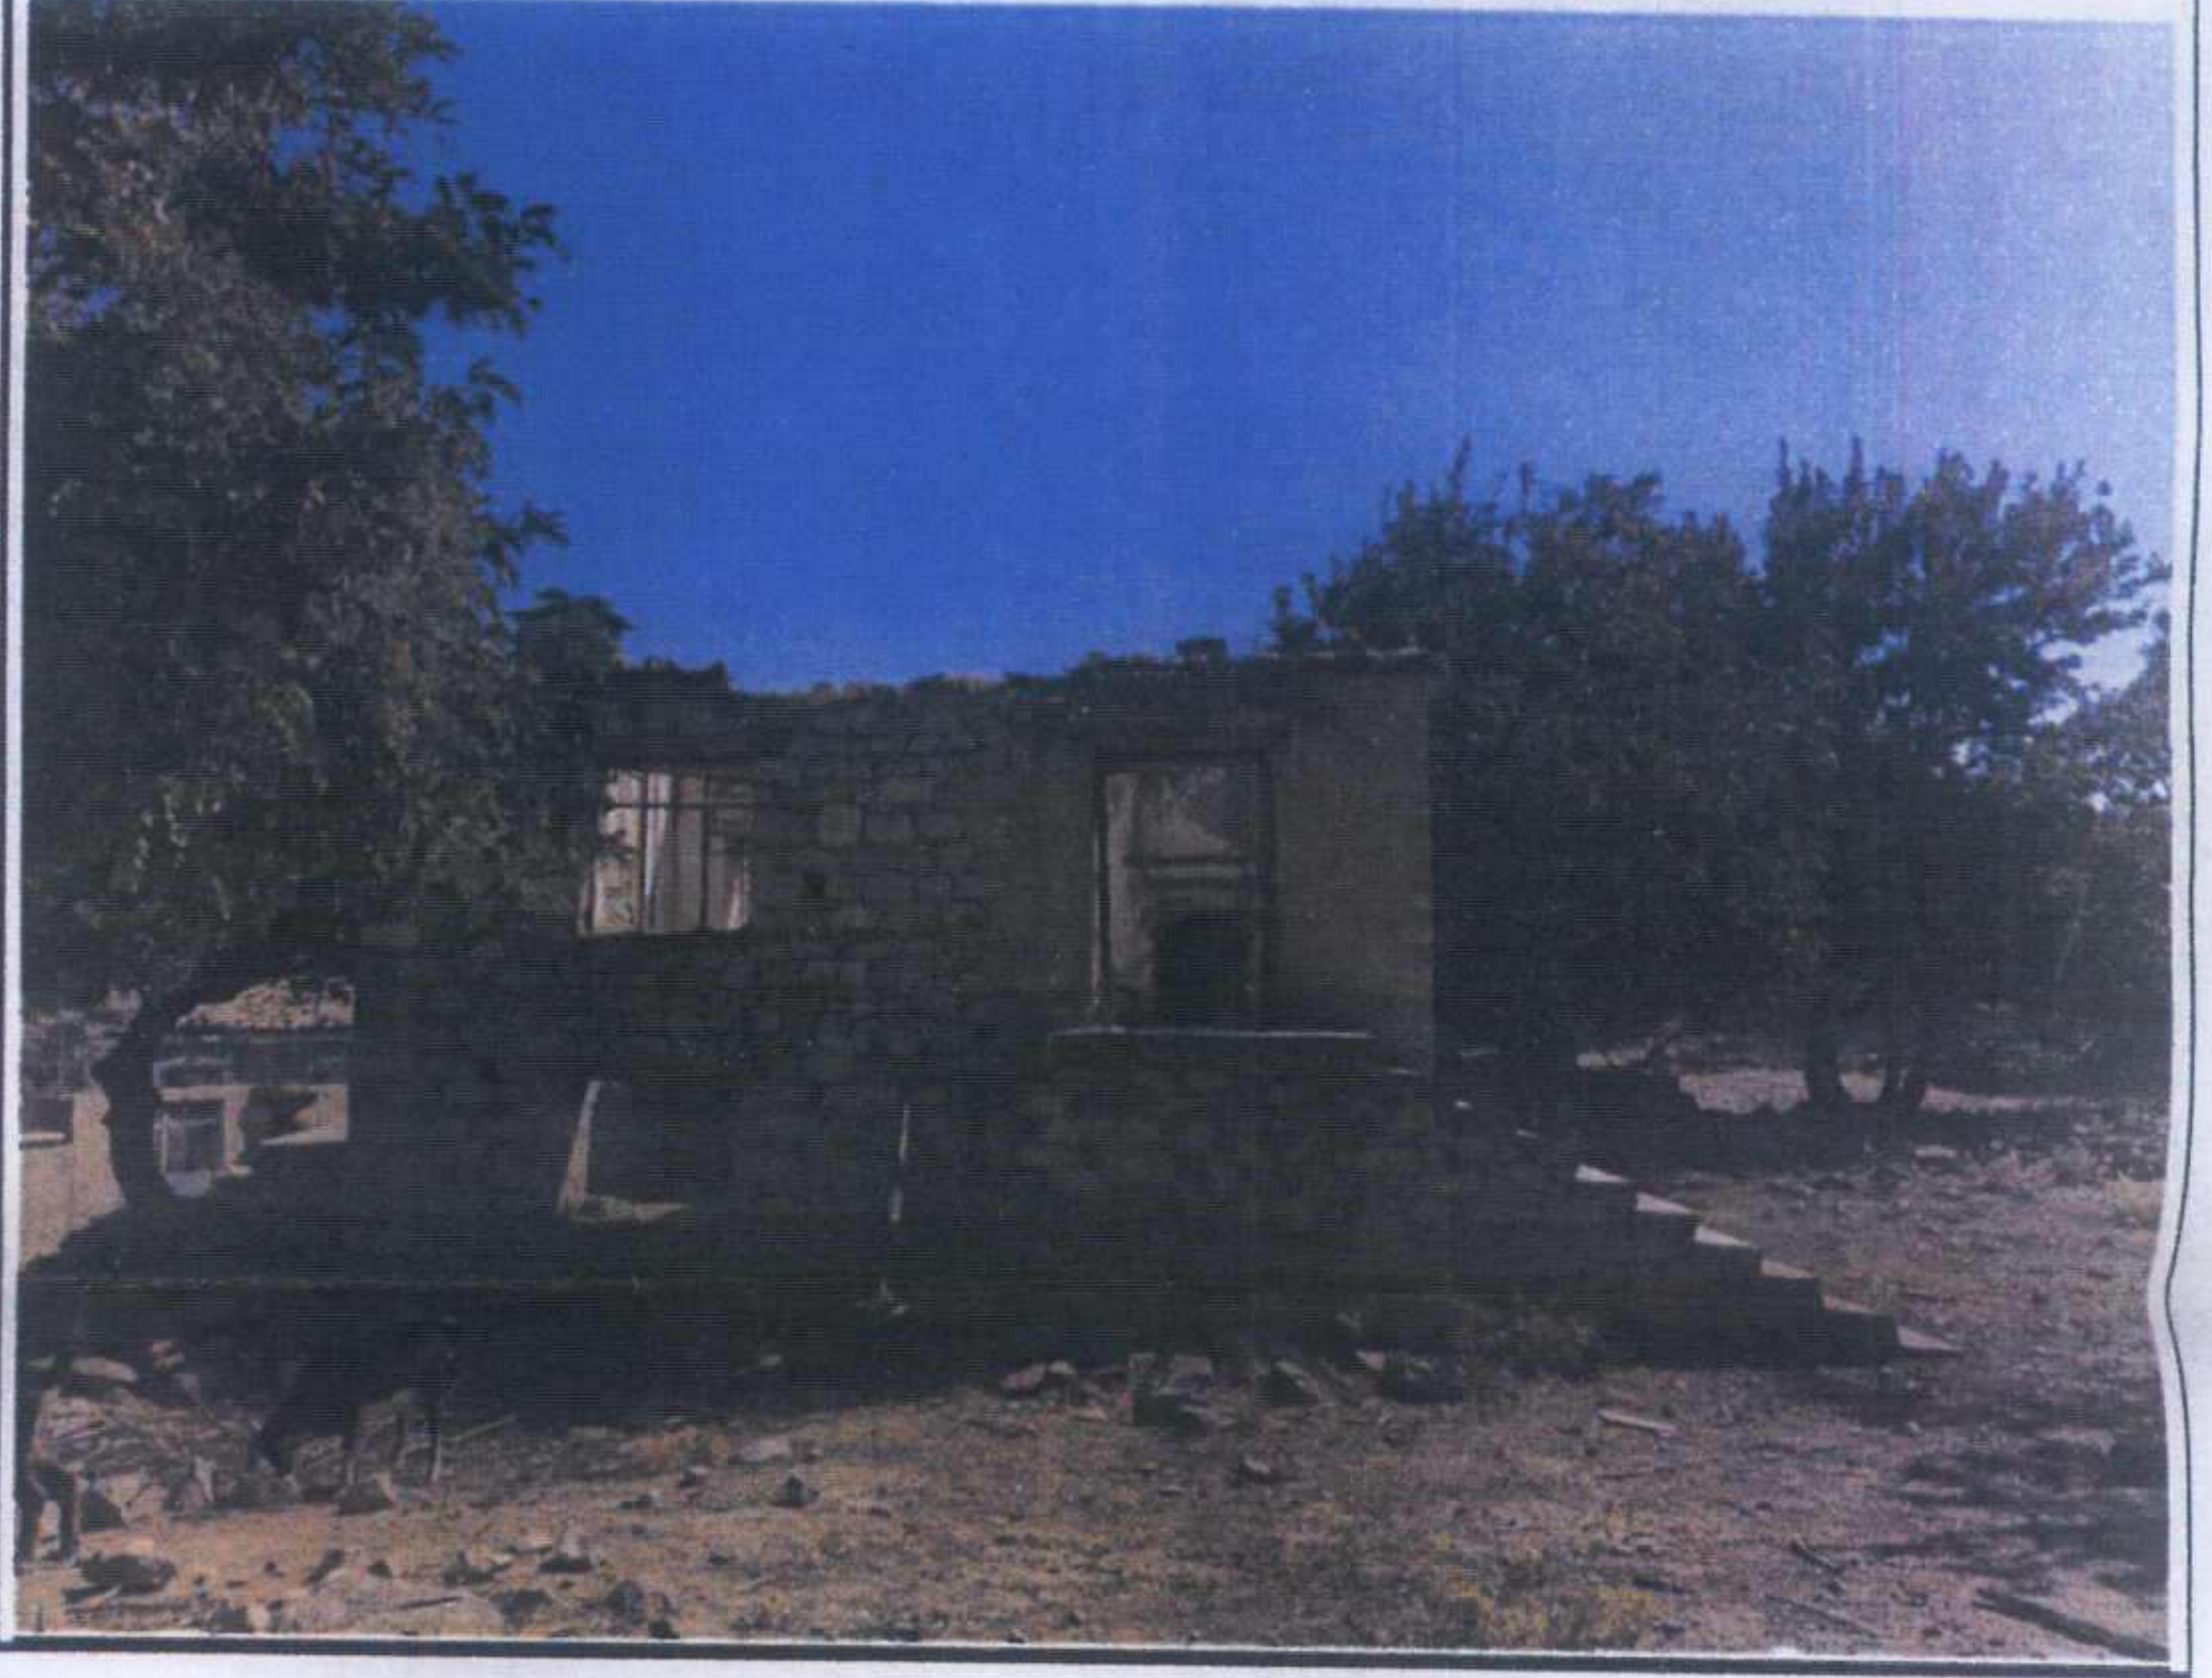
FOTOĞRAF:

GÖZLEMLER: Kentsel Sit Alanında kalan taşınmaz üzerinde, yığma taş inşa sistemli, iki katlı, bahçeli bir yapı bulunmaktadır.

Yapının çatısı tamamen yok olmuş, birinci kat döşemesi ise büyük oranda çökmüş durumdadır. Doğu cephesinde taşıyıcı beden duvarlarında çökmeler meydana gelmiş, yapının çeşitli yüzeylerinde taşlarda ayrılmalara ve çatlaklar bulunmaktadır. Güney ve batı cephesinde duvarlarda taşlar açıkta olup kuzey ve doğu cephesinde sıva uygulaması yapıldığı görülmüştür.

Yapıyı çevreleyen bahçe duvarları yıkılmış durumdadır.
