T.C.
KÜLTÜR VE TURİZM BAKANLIĞI
DIYARBAKIR KÜLTÜR VARLIKLARINI
KORUMA BÖLGE KURULU
KARAR

Toplantı Tarihi ve No. : 20.04.2020-292
Karar Tarihi ve No. : 20.04.2020-7529
Dosya No. :23.00/257

Elazığ İli, Merkez, Altunkuşak köyünde bulunan, herhangi bir sit alanında kalmayan, Mülkiyeti Altunkuşak köy tüzel kişiliğine ait, tapunun 1330 no.lu parselinde yer alan, Altunkuşak Köyü Camii'nin tesciline ve tehlike arz etmesine ilişkin; taşınmazın tesciline ilişkin Mustafa BALABAN'ın 10.01.2020 tarihli dilekçesi ve ekleri, yerinde yapılan incelemelerde tehlike arz ettiği tespit edilen taşınmazda can ve mal güvenliğine yönelik tedbirlerin alınmasına ilişkin Diyarbakır Kültür Varlıklarını Koruma Bölge Kurulu Müdürlüğü'nün 10.02.2020 tarih ve E.125652 sayılı yazısı, taşınmazın tesciline ilişkin Kurum görüşünün istendiği Diyarbakır Kültür Varlıklarını Koruma Bölge Kurulu Müdürlüğü'nün 10.02.2020 tarih ve E.125588 sayılı yazısı, Diyarbakır Kültür Varlıklarını Koruma Bölge Kurulu Müdürlüğü'nün 25.02.2020 tarih ve E.94041 sayılı uzman raporu ve ekleri, okundu. Ekleri ve konuya ilişkin bilgi, belgeler incelendi. Yapılan görüşmeler sonunda;

AVRUPA KONSEYİ	DOĞAL VE KÜLTÜREL VARLIKLARI KORUMA ENVANTERİ

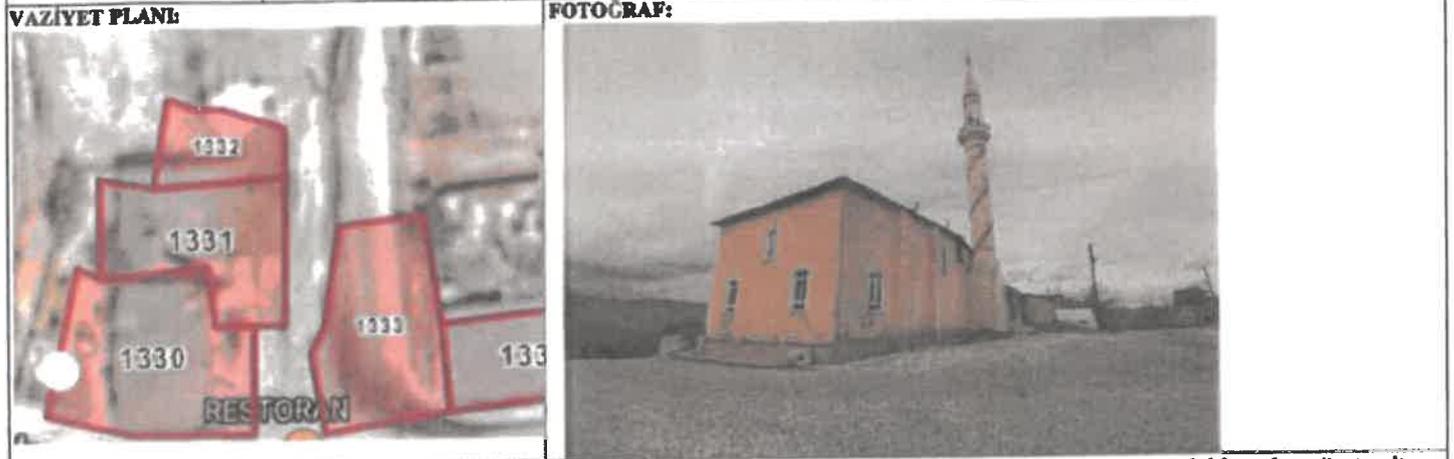
GOZLEMLER: 24 Ocak 2020 tarihinde Elazığ ilinde meydana gelen deprem sonucunda camii duvarlarında çatlaklar oluştuğu tespit edilmiştir.

-Dosya incelemesinde Camide hasarın meydana geldiği saptanmış olduğundan, acil müdahale kapsamında, kılcal çatlakların olduğu yüzeylerdeki sıvaların sökülmesi sonrasında ilgili idare uzmanlarınca yapının strüktürel durumuna yönelik gerekli incelemelerin yapılması, çatlakların sıva çatlağı olması durumunda onarılacak sıvanmasına yönelik uygulamaların, Kültür ve Tabiat Varlıklarını Koruma Yüksek Kurulu'nun 05.11.1999 gün ve 660 sayılı ilke kararı doğrultusunda, basit onarım maddesi kapsamında ilgili idare denetiminde yapılmasına, onarım sonrasında ilişkin hazırlanacak rapor ve fotoğrafların Diyarbakır Kültür Varlıklarını Koruma Bölge Kurulu Müdürlüğüne iletilmesine,

-Strüktürel çatlakların tespit edilmesi durumunda can ve mal güvenliğine yönelik tedbirlerin ilgili idareler ve ilgilisince alınmasına, tescilli taşınmaza yönelik hazırlanacak statik raporunun ve rapor doğrultusunda hazırlanacak rölöve, restitüsyon ve restorasyon projelerinin ilgilisince ivedilikle hazırlanarak Kurulumuza iletilmesine karar verildi.
