T.C.
KÜLTÜR VE TURİZM BAKANLIĞI
DİYARBAKIR KÜLTÜR VARLIKLARINI
KORUMA BÖLGE KURULU
KARAR

Toplantı Tarihi ve No. :20.08.2020-299
Karar Tarihi ve No. :20.08.2020-7721
Dosya No. :56.00.123

AVRUPA KONSEYİ	DOĞAL VE KÜLTÜREL VARLIKLARI KORUMA ENVANTERİ (D.K.V.K.E)	ANIT	ENVANTER NO:		
T Ü R K İ Y E	KÜLTÜR VARLIKLARI VE MÜZELER GENEL MÜDÜRLÜĞÜ		HARİTA NO:		
İLİ: SİİRT	İLÇESİ: MERKEZ	MAHALLE/KÖY: KAVAKÖZÜ KÖYÜ	KORUMA DERECESE	ANITSAL	1 2 3
SOKAK VE KAPI NO:		KADASTRO: ADA:107 PARSEL:4	ÇEVRESEL	1 2 3	
ADI : KAVAKÖZÜ KÖYÜ DEĞİRMENİ	YAPTIRAN:	YAPAN:	MİMARİ ÇAĞI:		
	YAPIM TARİHİ:	KİTABE:	VAKFIYE:

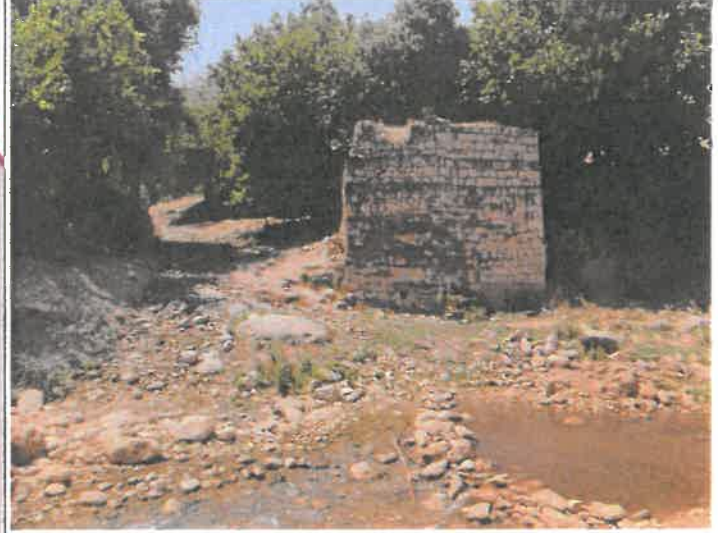
FOTOĞRAF:

GÖZLEMLER: Kavaközü Köyü Değirmen'inin Doğu-Batı yönlü dikdörtgene yakın planlı kaba yonu ve kesme taş malzemeden yapıldığı belirtilen iki mekândan oluşan öğütme bölümünün 2009 yılında bölgede aşırı yağışlar sonucu oluşan sel neticesinde, yıkılmış olduğu belirlenmiştir.

AYRINTILI TANITIM: Büyük bölümü yıkılan ve günümüzde kullanılmayan Değirmenin Kuzeyinde öğütme bölümüne göre yüksekte yer alan su kanalı ve iki adet su haznesinin sağlam durumda olduğu görülmüştür. Değirmenin su kanalının yaklaşık 10-12 metre uzunlukta olan bölümü iki kola ayrılarak su hazneleri ile birleşmektedir. Silindir formlu iki adet Su haznesi yaklaşık 6-7 metre derinlikte olup, içleri sıvanmıştır. Su haznelerinin içerisinde yaklaşık 1 metrelik bölümünün taş ve toprak ile dolduğu tespit edilmiştir. Dosyasındaki belgelerden ve Köy halkının verdiği bilgilerden değirmenin buğday ve pirinci aynı anca öğütecek şekilde yapılmıştır. Değirmen üzerinde süsleme ve kitabe tespit edilmemiştir.

-Dosyasındaki mevcut bilgi ve belgelerden 2009 yılında Kavaközü köyünde meydana gelen sel felaketinde öğütme bölümü yıkılan değirmenin esaslı onarımına temel oluşturacak rölöve, restitüsyon ve restorasyon projelerinin ilgisince ivedilikle hazırlanarak Kurulumuza iletilmesine,
-107 ada 4 no.lu parsel sınırları içerisinde yapılacak olan her türlü fiziki ve inşai (ifraz, tevhit, imar uygulaması dahil) uygulama öncesinde Diyarbakır Kültür Varlıklarını Koruma Bölge Kurulundan izin alınması gerektiğine karar verildi.
