**KÜLTÜR VE TURİZM BAKANLIĞI**  
**ÇANAKKALE KÜLTÜR VARLIKLARINI KORUMA BÖLGE KURULU**  
**KARAR**

**Karar Tarihi ve No :23.02.2021/ 6738**

Çanakkale İli, Gökçeada İlçesi, Zeytinli Köy, Kentsel Sit Alanı'nda, Köyiçi Mevkii'nde yer alan, özel mülkiyet adına kayıtlı, 143 ada, 2 parselde bulunan taşınmazın; plan, malzeme ve görünüş özellikleri açısından önem arz ettiği, çevre kimliğine, dokusuna katkıda bulunması, yöresel yaşam biçimini yansıtıyor olması ve Zeytinli Köy Geleneksel Konutlarından olması nedenleri ile 2863 sayılı yasanın 6. ve 7. Maddeleri ile Taşınmaz Kültür Varlıkları ve Sitlerin Tespit ve Tescili Hakkında Yönetmelikte belirtilen kıstaslar çerçevesinde 'Korunması Gerekli Taşınmaz Kültür Varlığı' (Sivil Mimarlık Örneği Yapı) olarak tescillenmesine, hazırlanan tescil fişinin uygun olduğuna, Koruma Grubu'nun '2.Grup' olarak belirlenmesine, taşınmaza yönelik 05/11/1999 tarih ve 660 sayılı ilke kararı doğrultusunda hazırlanacak rölöve, restitüsyon ve restorasyon projelerinin Kurulumuza iletilmesine karar verildi.

AVRUPA KONSEYİ	KÜLTÜREL VARLIKLARI KORUMA ENVANTERİ	D.K.V.K.E.	ANIT	ENVANTER NO:
TÜRKİYE				HARİTA NO:
İLİ: ÇANAKKALE	İLÇESİ: GÖKÇEADA	MAHALLE / KÖY: ZEYTİNLİ K

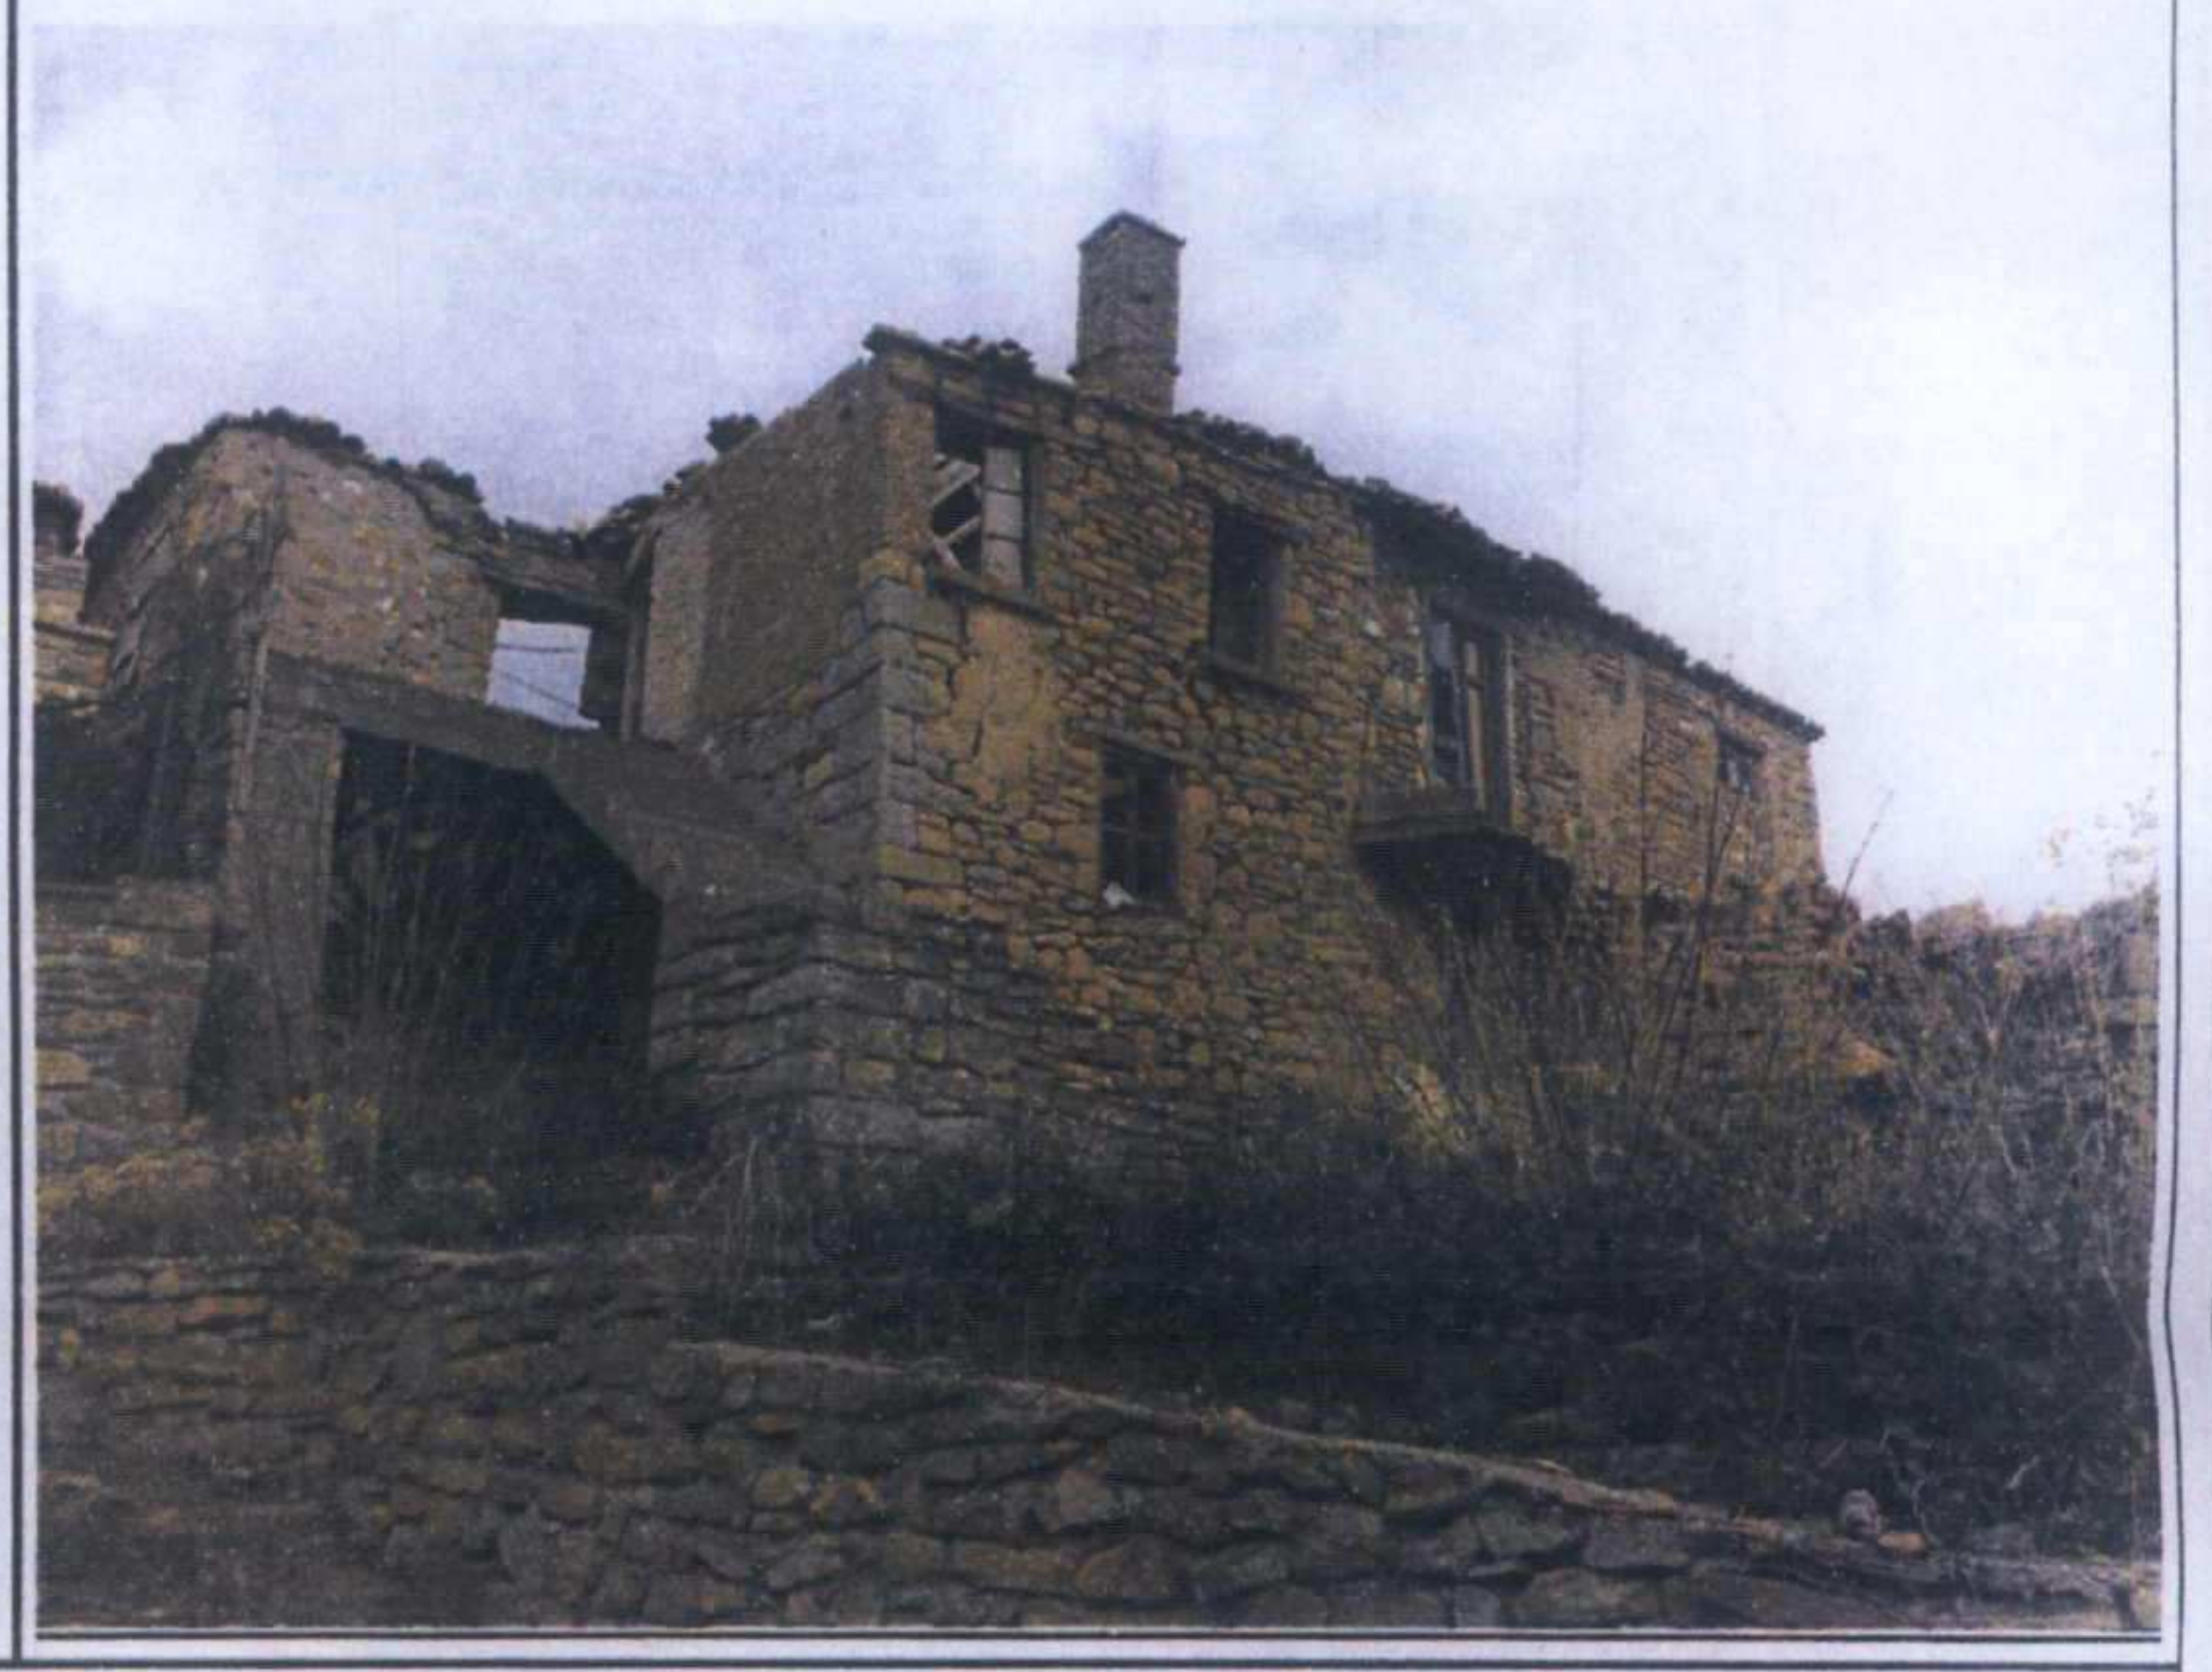
FOTOĞRAF:

GÖZLEMLER: Kentsel Sit Alanında kalan taşınmaz üzerinde, yığma taş inşa sistemli, iki katlı, bahçeli bir yapı bulunmaktadır.

YAPILAN ONARIMLAR: İki katlı yapının birinci katına bahçeden çıkan merdivenlerin ve merdivenin sağındaki dış duvarın yenilediği görülmüştür.

Bitişik 143 ada 3 parseldeki yapı ile yapım tekniği ve cephe özellikleri bakımından bütünlük göstermektedir, aralarındaki taş duvar ortaktır ve 1. Kattaki açıklıktan bağlantılı olduğu düşünülmektedir. Yapının çatısı ve birinci kat döşemesi büyük ölçüde yok olmuş durumdadır. Taşıyıcı beden duvarlarında ciddi deformasyon ve çatlaklar mevcuttur, 1. katta bir tanesi kuzey cephe duvarında diğeri doğu cephe duvarında yer alan iki adet ocak ile yapının bahçesinde de bir adet ocak bulunmaktadır.
