T.C.
KÜLTÜR VE TURİZM BAKANLIĞI
Kayseri Kültür Varlıklarını Koruma Bölge Kurulu

KARAR

Toplantı no ve tarih: 331-20.10.2021
Karar no ve tarih : 5495-20.10.2021

AVRUPA KONSEYİ	DOĞAL VE KÜLTÜREL VARLIKLARI KORUMA ENVANTERİ	D.K.V.K.E	ENVANTER NO	1683
TÜRKİYE	KÜLTÜR VARLIKLARI VE MÜZELER GENEL MÜDÜRLÜĞÜ	ANIT	HARİTA NO	
İL: KAYSERİ	İLÇESİ: MELİKGAZI	MAHALLE /KÖY: BAĞPINAR VEYA MEVKİLİ:	KORUMA	ANITSAL
CADDE / SOKAK	KADASTRO	Pafta: Ada :	DERECESİ:	ÇEVRESEL
ADI: Kayır Han	YAPTIRAN: Belli Değil	YAPAN: Belli değil	MİMARİ ÇAĞI(ÜSLUP): 20 Yy.	Çevreye Aykırı
Genel tanım	YAPIM TARİHİ:	KİTABE: YOK	VAKFIYE: YOK

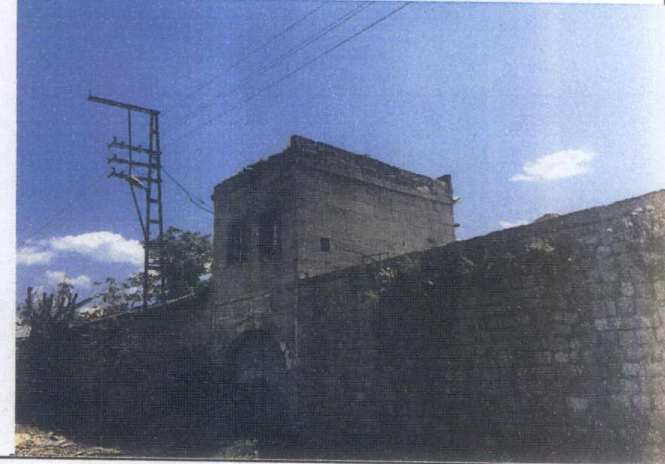
FOTOĞRAF:

Taşınmazın bazı bölümlerinde çatlaklar, beden duvarlarının bir kısmında dökülmeler meydana gelmiştir.
