T.C.
KÜLTÜR VE TURİZM BAKANLIĞI
Kayseri Kültür Varlıklarını Koruma Bölge Kurulu

KARAR

Karar no ve tarih : 5705-16.12.2021

AVRUPA KONSEYİ	DOĞAL VE KÜLTÜREL VARLIKLARI KORUMA ENVANTERİ	D.K.V.K.E	ENVANTER NO	1691
TÜRKİYE	KÜLTÜR VARLIKLARI VE MÜZELER GENEL MÜDÜRLÜĞÜ	ANIT	HARİTA NO	
İLİ: KAYSERİ	İLÇESİ: TALAS	MAHALLE /KÖY: AKÇAKAYA VEYA MEVKİL:	KORUMA DERECESİ:	ANITSAL 1 2 3 ÇEVRESEL 1 X 2 3 Çevreye Aykırı
CADDE / SOKAK	KADASTRO	Pafta: Ada : Parsel: 5018	MİMARİ ÇAĞI(ÜSLUP): 19. Yy sonu , 20 Yy Başı	
ADI: KONUT	YAPTIRAN: YOK YAPIM TARİHİ:	YAPAN: YOK KİTABE: YOK	VAKFIYE: YOK

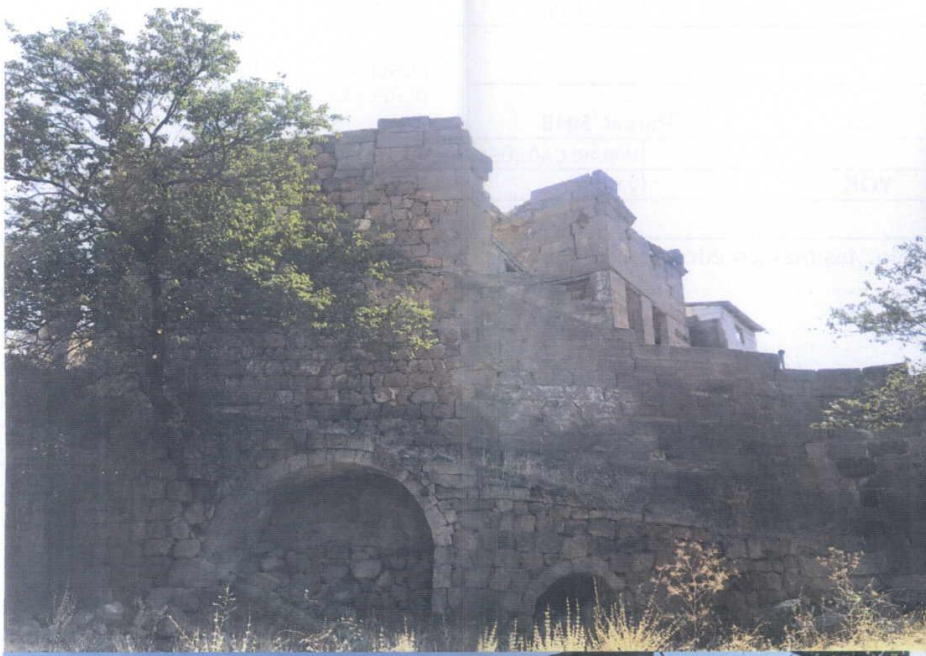
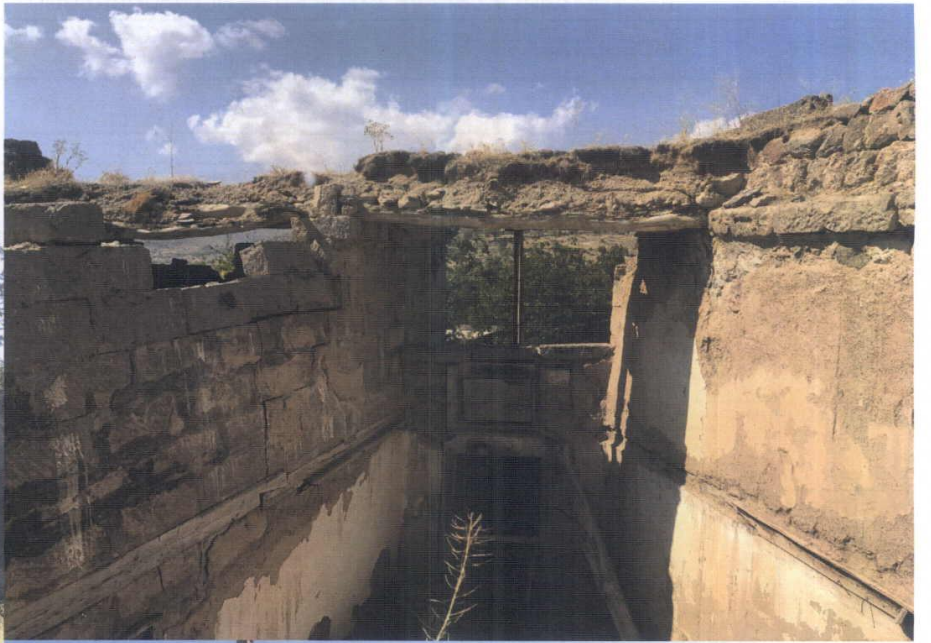
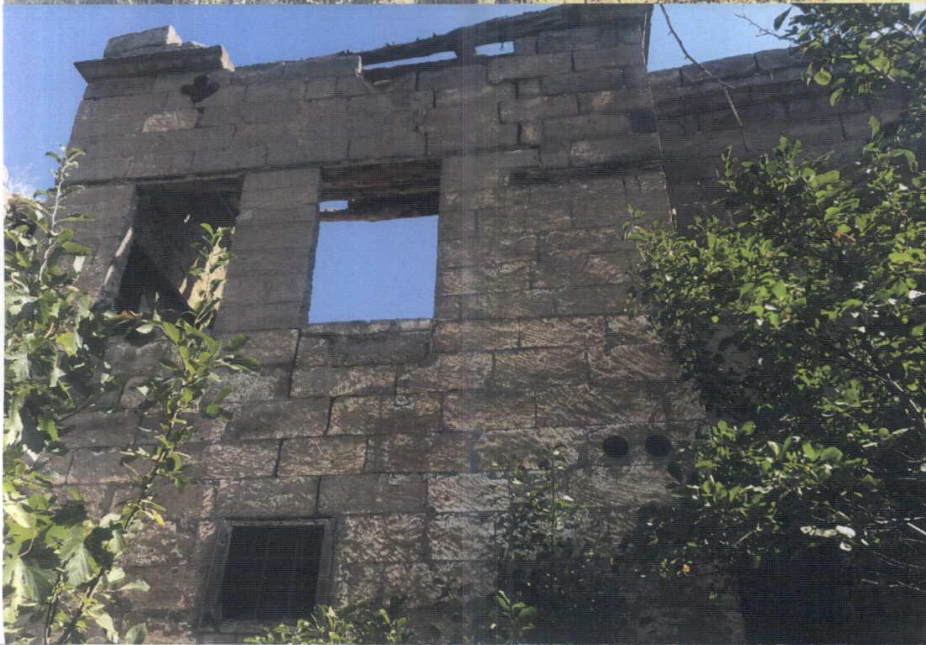
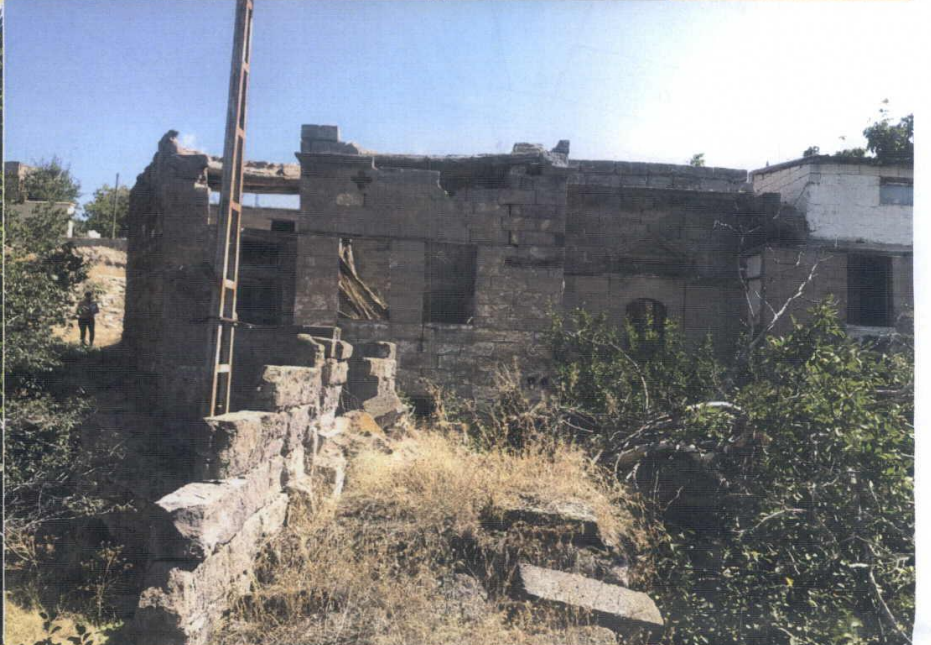
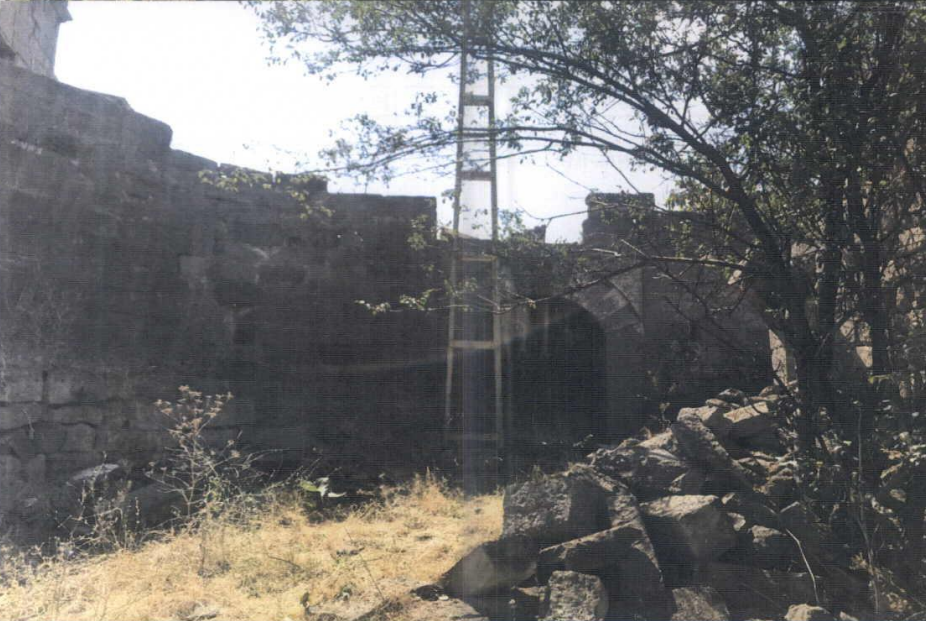
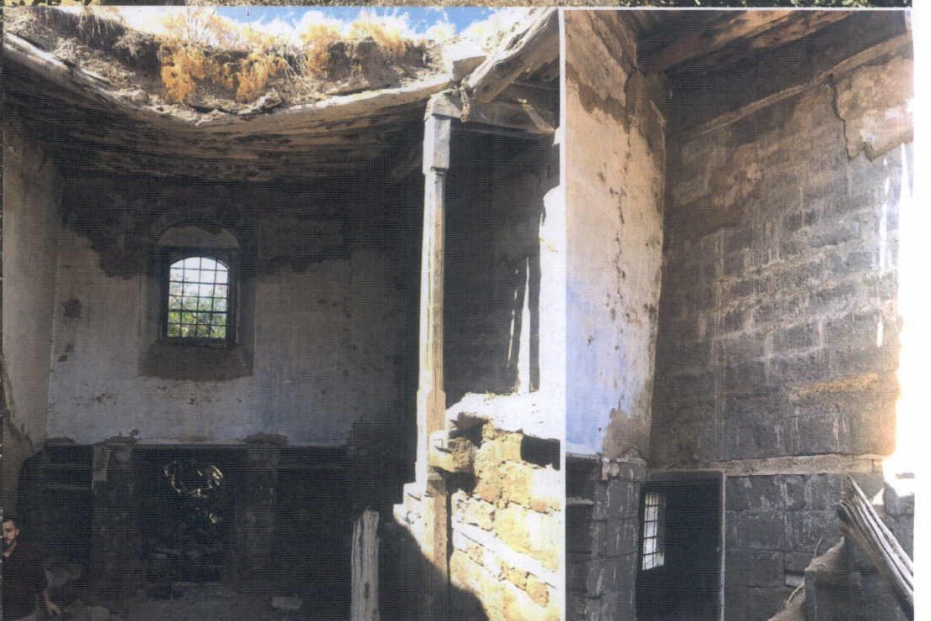
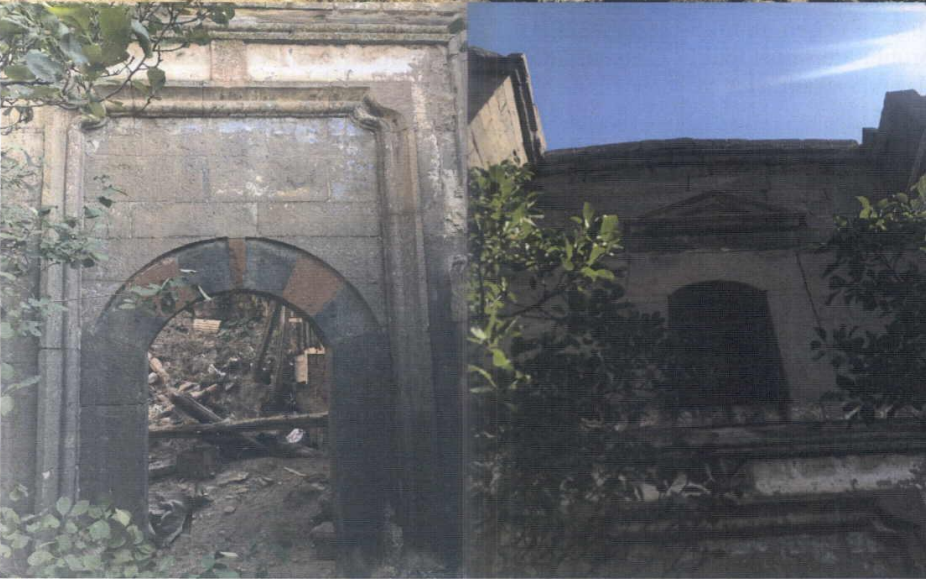
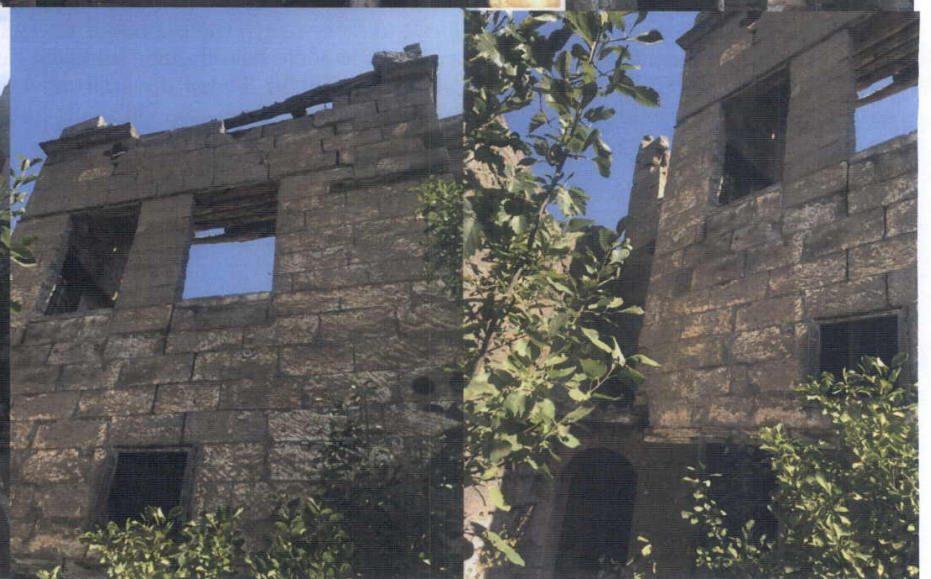
GÖZLEMLER:
Taşınmazın üst örtüsünün büyük bir bölümü çökmüştür. Taşınmazın beden duvarlarına yer yer çatlaklara rastlanılmıştır.

AYRINTILI TANIM:	TEKNİK	SU	ELEKTRİK	ISITMA	Kanalizasyon	
<p>Konak olarak yapıldığı tahmin edilen yapının büyük bir kısmının kesme taş malzeme ile geriye kalan kısmının ise moloz taş malzeme ile inşa edildiği, zemin+1 kattan oluştuğu ve düz damla örtüldüğü görülmüştür. Taşınmazın kuzey-batı cephesinde hafifletme kemerleri yapılmış ve binanın yükü almaya çalışılmıştır. Kuzey- güney doğrultuda uzanan yapının avlu kısmına kuzey batıda yer alan basık kemerli, çift kanatlı ahşap kapıdan girilmektedir. Bu kapının taşlarının bir kısmı dökülmüştür. Yapının ana girişi güney cephesinde bulunur. Bu cephede iki adet giriş kapısı kapı bulunmaktadır. Bu kapılardan sol tarafta bulunan kapı basık kemerlidir. Sağ tarafında ise dikdörtgen formu, düzgün kemerli, taş lentolu, kemer yüzeylerinde renkli taş işçiliği olan kapı bulunmaktadır. Sağ tarafta bulunan kapıdan girildiğinde dikdörtgen planlı bir iki katlı olduğu düşünülen bir bölüm karşımıza çıkmaktadır. Bu bölümünün birinci katının tavanı ve ahşap hezenli üst örtüsünün büyük bir bölümün çöktüğü görülmüştür. Bu bölümün solunda dikdörtgen planlı bir oda daha bulunmaktadır. Bu odanın bir kısmı kemerli, bir kısmı da ahşap hezenli olarak inşa edilmiştir. Bu odanın üzerinde zemin+1 katta bir oda daha bulunmakta olup üst örtüsü tamamen çökmüştür. Ayrıca güney cephenin solunda yer alan basık kemerli kapıdan geçildikten sonra ise yıkılmış bir odaya daha bulunur. Taşınmazın zemin+1 katı dört adet pencere ile aydınlatılmaktadır. Giriş kapısının üzerinde bulunan pencere basık kemerli olarak inşa edilmiş olup pencerenin üzerine bir sıra taş dizildikten sonra dışa doğru çıkıntı yapan üçgen alınlık eklenmiştir. Taşınmazın damına yakın bir bölümünde ise dört yapraklı yonca motifi işlenmiştir. Taşınmazı tarihlendirme açısından yardımcı olabilecek herhangi bir kitabe bulunmamaktadır. Fakat 19. Yy' in sonu 20. Yy in yapısı olduğu tahmin edilmektedir. Süsleme açısından bakıldığında kemer yüzeylerindeki renkli taş işçiliği ve üçgen alınlıklı çıkıntı dikkati çekmektedir. Taşınmaza statik açıdan bakıldığında oldukça sorunlu görülmektedir. Taşınmazın beden duvarlarında geniş çatlakların olduğu, beden duvarlarının taşlarında eksilmeler ve dökülmeler meydana geldiği, örtü sisteminin tamamına yakının çöktüğü tespit edilmiştir.</p>	BİLGİLER

- 5018 parselde yer alan konut niteliğindeki taşınmazın yıkılması isteminin uygun olmadığına,
- Onarımına yönelik projelerin ilgisince hazırlanarak Koruma Bölge Kuruluna iletilmesine, can ve mal güvenliğini sağlamaya yönelik gerekli güvenlik önlemlerinin ilgili idarelerce alınmasına,
