T.C.
KÜLTÜR VE TURİZM BAKANLIĞI
DİYARBAKIR KÜLTÜR VARLIKLARINI
KORUMA BÖLGE KURULU
KARAR

Toplantı Tarihi ve No. :25.01.2024-412
Karar Tarihi ve No. :25.01.2024- 10346
Dosya No :21.00.859

Diyarbakır İli, Sur İlçesi, Karaçalı Mahallesi'nde bulunan, I.Derece Arkeolojik Sit olarak tescilli T11 Alo Höyüğü sit sınırları içerisinde kalan ve özel mülkiyete ait 134 ada 43 ve 134 ada 50 nolu parsellerinde yer alan II. (İkinci) Grup yapı olarak tescilli I, II, III ve IV nolu Güvercin Evi (Boranhane)' nin kadastral bilgileri ve tescil fişlerinin güncellenmesi talebine ilişkin; Diyarbakır Kültür Varlıklarını Koruma Bölge Kurulu'nun 21.01.2015 gün ve 2885 sayılı tescil kararı, Diyarbakır Kültür Varlıklarını Koruma Bölge Kurulu'nun 07.07.2020 gün ve 7626 sayılı tehlike arzı kararı, Diyarbakır Kültür Varlıklarını Koruma Bölge Kurulu Müdürlüğü'nün 10.01.2024 tarih ve 2479717 sayılı uzman raporu okundu. Ekleri (kroki) ve konuya ilişkin bilgi, belgeler incelendi. Yapılan görüşmeler sonucunda;

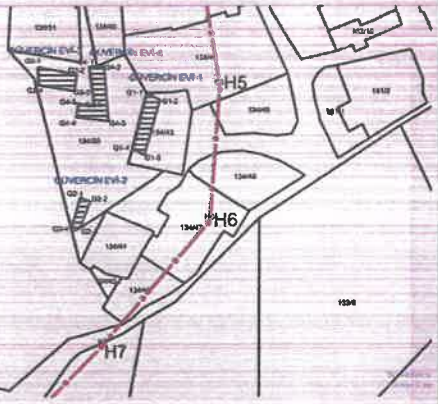
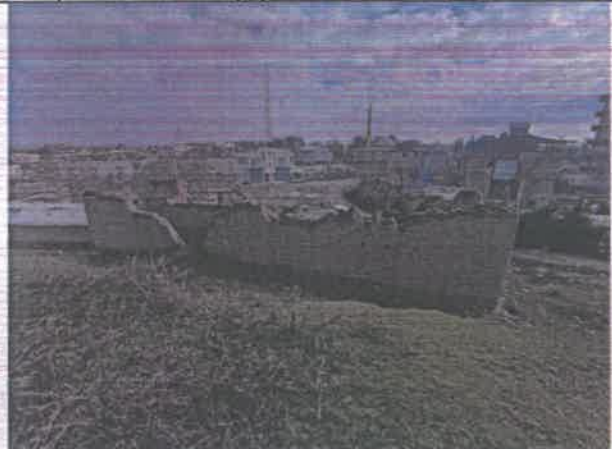
AYRINTILI TANITIM : I Nolu Güvercin Evi Tıl Alo Höyüğünün batı eteğinde yer almaktadır. Güvercin evlerinin duvarları kerpiç malzemenen, çatısı toprak örtülü düz dam şeklinde yapılmıştır. Yapım tekniği olarak dikdörtgen formlu olarak yapılan güvercin evlerinin iç kısımları, bölmeli geçişlerle sağlanan kısımlarla örülmüştür. İç kısımlarda destek ahşap sırkalarla sağlanmıştır. Güvercinlerin giriş yerleri (açıklıklar), düz dam seviyesinin hemen altındadır. Bu delikler yaklaşık 30 cm. boyutunda olup. güvercinler bu açıklıklardan girdikten sonra iç duvarlarda asılı olan yuvalarına konmak için öncelikle iç mekandaki ahşap sırkalara konurlar. I. Nolu Güvercin evinin üst örtüsü tamamen yıkılmış, duvarlarında ise tahribat gözlenmektedir. 1 adet giriş kapısı bulunmaktadır.

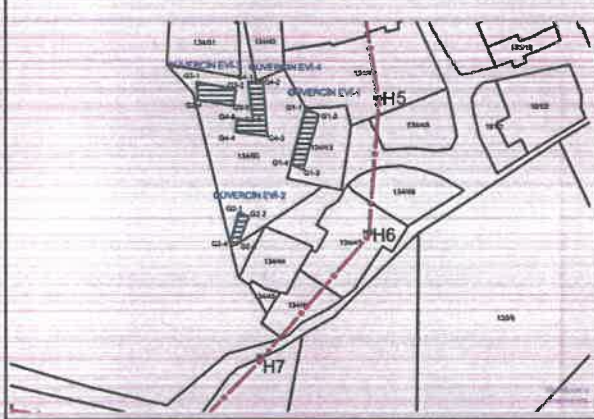
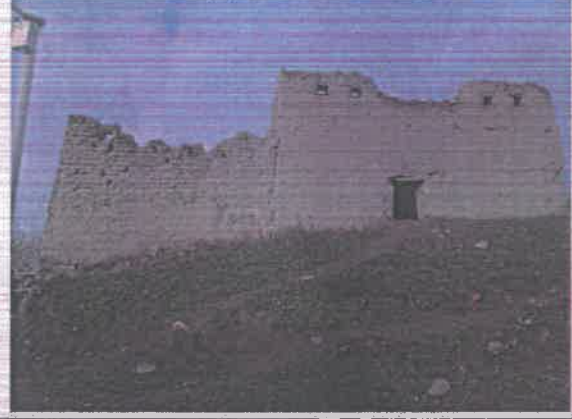
AYRINTILI TANITIM : II. Nolu Güvercin Evi Tıl Alo Höyüğü'nün batı eteğinde yer almaktadır. Güvercin evlerinin duvarları kerpiç malzemeden, çatısı toprak örtülü düz dam şeklinde yapılmıştır. Yapım tekniği olarak dikdörtgen formlu olarak yapılan güvercin evlerinin iç kısımları, bölmeli geçişlerle sağlanan kısımlarla örülmüştür. İç kısımlarda destek ahşap sııklarla sağlanmıştır. Güvercinlerin giriş yerleri (açıklıklar), düz dam seviyesinin hemen altındadır. Bu delikler yaklaşık 30 cm. boyutunda olup. güvercinler bu açıklıklardan girdikten sonra iç duvarlarda asılı olan yuvalarına konmak için öncelikle iç mekandaki ahşap sııklara konarlar. II. Nolu Güvercin evinin üst örtüsü tamamen yıkıldığı duvarlarında ise tahribat bulunduğu gözlenmektedir. 2 bölümden oluşan güvercin evinin 2 adet giriş kapısı bulunmaktadır. diğer kapıları kerpiç malzeme ile kapatılmıştır.

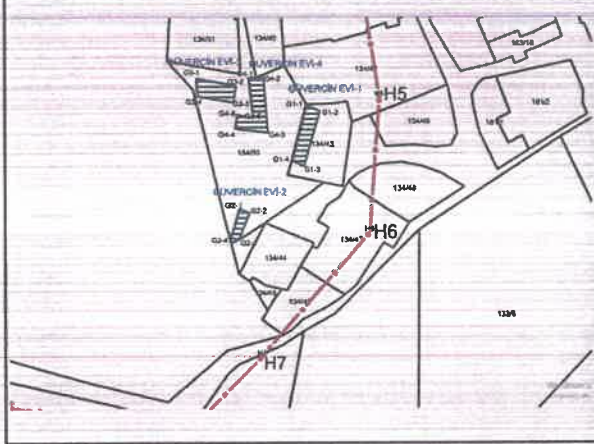
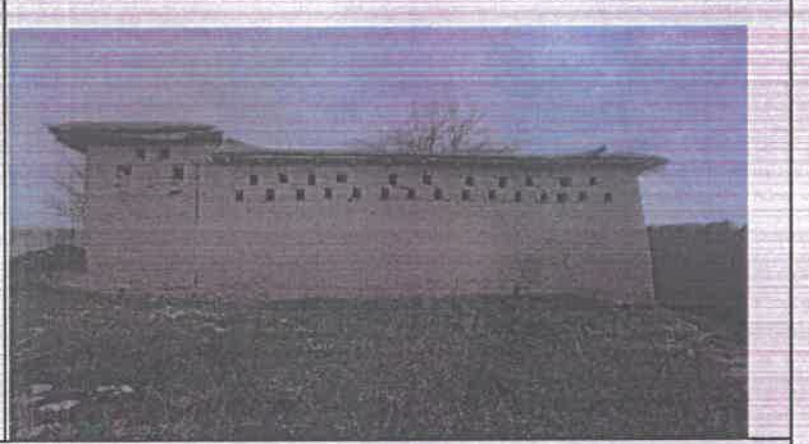
AYRINTILI TANITIM : III. Nolu Güvercin Evi Tıl Alo Höyüğü'nün batı eteğinde yer almaktadır. Güvercin evlerinin duvarları kerpiç malzemeden, çatısı toprak örtülü düz dam şeklinde yapılmıştır. Yapım tekniği olarak dikdörtgen formu olarak yapılan güvercin evlerinin iç kısımları, bölmeli geçişlerle sağlanan kısımlarla örülmüştür. İç kısımlarda destek ahşap sırkılarla sağlanmıştır. Güvercinlerin giriş yerleri (açıklıklar), düz dam seviyesinin hemen altındadır. Bu delikler yaklaşık 30 cm. boyutunda olup, güvercinler bu açıklıklardan girdikten sonra iç duvarlarda asılı olan yuvalarına konmak için öncelikle iç mekandaki ahşap sırkılara konarlar. III. Nolu Güvercin evinin diğer güvercin evlerine göre daha sağlam kaldığı üst örtüsü ve duvarlarının sağlam olduğu gözlenmektedir. 2 bölümden oluşan güvercin evinin 1 adet giriş kapısı bulunmaktadır.

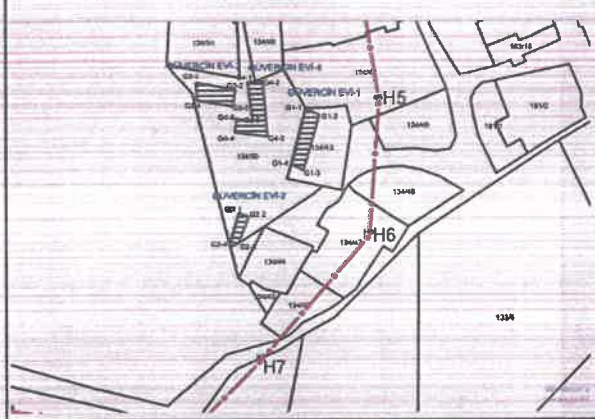
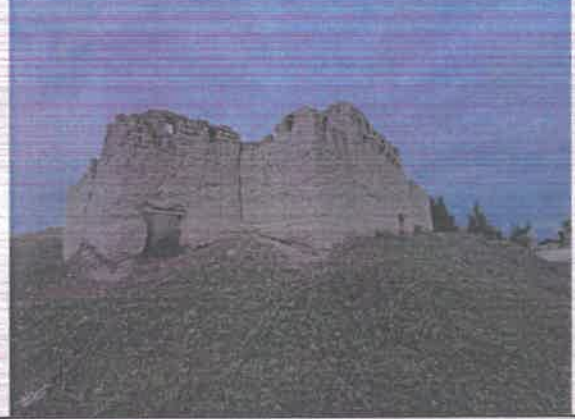
AYRINTILI TANITIM : IV. Nolu Güvercin Evi Tıl Alo Höyüğünün batı eteğinde yer almaktadır. Güvercin evlerinin duvarları kerpiç malzemeden, çatısı toprak örtülü düz dam şeklinde yapılmıştır. Yapım tekniği olarak dikdörtgen formu olarak yapılan güvercin evlerinin iç kısımları, bölmeli geçişlerle sağlanan kısımlarla örülmüştür. İç kısımlarda destek ahşap sırkırlarla sağlanmıştır. Güvercinlerin giriş yerleri (açıklıklar), düz dam seviyesinin hemen altındadır. Bu delikler yaklaşık 30 cm. boyutunda olup, güvercinler bu açıklıklardan girdikten sonra iç duvarlarda asılı olan yuvalarına konmak için öncelikle iç mekandaki ahşap sırkırlara konarlar. IV. Nolu Güvercin evinin üst örtüsünün tamamen yıkıldığı ve duvarlarında tahribat olduğu gözlenmektedir. 2 bölümden L formu olarak yapılan güvercin evinin 1 adet giriş kapısı bulunmaktadır.
