KÜLTÜR VE TURİZM BAKANLIĞI
İZMİR 2 NUMARALI KÜLTÜR VARLIKLARINI
KORUMA BÖLGE KURULU
KARAR

Manisa ili, Şehzadeler ilçesi, Karaağaçlı Mahallesiinde bulunan, 105 ada 1 parselde kayıtlı taşınmaz üzerinde bulunan sivil mimarlık örneği yapının kültür varlığı olarak tespitine ilişkin Manisa Valiliği Kadastro Müdürlüğünün 29/04/2015 tarihli yazısı, Şehzadeler Belediye Başkanlığı İmar ve Şehircilik Müdürlüğünün 23/07/2015 tarihli ve 2626 sayılı yazısı, Şehzadeler Kaymakamlığı Tapu Müdürlüğünün 21/07/2015 tarihli ve 782919 sayılı yazısı, Manisa Valiliği İl Kültür ve Turizm Müdürlüğünün 04/08/2015 tarihli ve 3258 sayılı yazısı ve Kurul Müdürlüğü uzmanlarınca hazırlanan 19.08.2015 tarih ve 861 sayılı raporu okundu, ekleri ve işlem dosyası incelendi, yapılan görüşmeler sonunda;

AVRUPA KONSEYİ	Doğal Ve Kültürel Varlıkları Koruma Envanteri D.K.C.K.E		KÜLTÜR VARLIĞI	Envanter No: 45.00.1.0-45.00/64	
TÜRKİYE	Kültür Varlıkları ve Müzeler Genel Müdürlüğü			Harita No:	
İli: MANİSA	İlçesi: ŞEHZADELER	Mahalle Köy: KARAAĞAÇLI		KORUMA DERECESESİ	1.Grup Yapı
SOKAK :	Pafta : -	Ada : 105	Parsel : 1		2.Grup Yapı
Adı: KONUT	Yaptıran: -	Yapan: -	Mimari Çağı: -	Üslup: -	
	Yapım Tarihi: 20.YY başı		Kitabe: -		Va

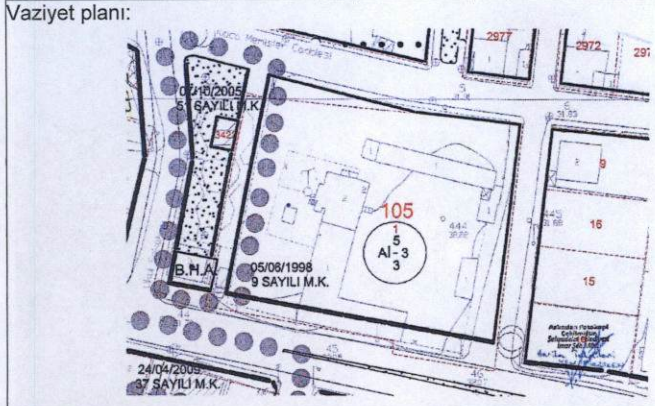
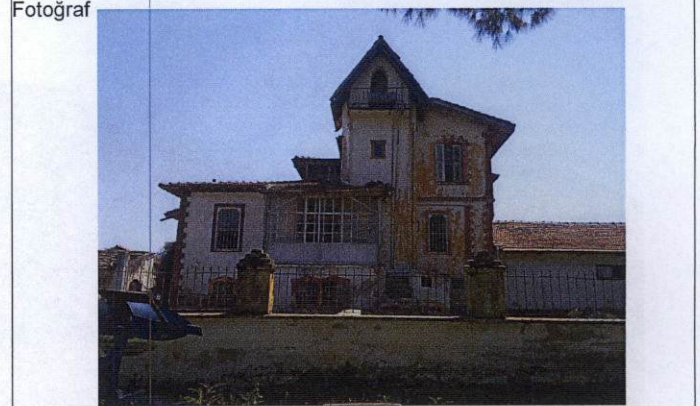
Gözlemler: İlk tespit sırasında korunmuşluğu "iyi" durumda olan yapının tespitten sonra yıkılmıştır.

Yapılan Onarımlar: İlk tespitinde zemin kat giriş mekanlarının açıklıklarının muhdes doğrama ile kapatıldığı görülmüştür.
