KÜLTÜR VE TURİZM BAKANLIĞI
İZMİR 2 NUMARALI KÜLTÜR VARLIKLARINI
KORUMA BÖLGE KURULU
KARAR

KARAR TARİHİ VE NO : 20.08.2015-5619

Manisa ili, Turgutlu ilçesi, Irlamaz Mahallesi, mülkiyeti şahıslar adına kayıtlı tapunun 53 pafta, 1633 parselinde kayıtlı Kilise yapısının 2863 sayılı yasanın 6. Maddesinde belirtilen kriterleri taşıması nedeniyle, anılan yasanın 7. Maddesi kapsamında Korunması Gerekli Kültür Varlığı olarak tescil edilmesine esas gerekli işlemlerin Kurul Müdürlüğüne tesis edilmesine ilişkin alınan 08.05.2015 tarihli ve 5167 sayılı kararımız doğrultusunda hazırlanan bilgi ve belgelerin iletildiği Manisa BŞB imar ve Şehircilik daire başkanlığı Planlama ve Harita Şube Müdürlüğü'nün 15.06.2015 tarihli ve 1026 sayılı yazısı, Manisa Valiliği İl Kültür ve Turizm Müdürlüğü'nün 26.06.2015 tarihli ve 2666 sayılı yazısı, Kurul Müdürlüğü uzmanlarınca hazırlanan 19.08.2015 tarihli ve 855 sayı ile kayıtlı rapor okundu, işlem dosyası incelendi, yapılan görüşmeler sonunda;

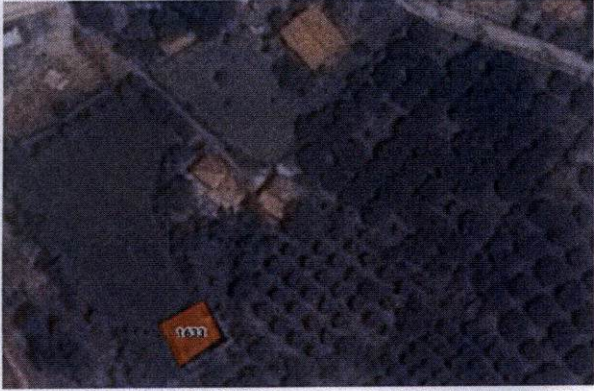
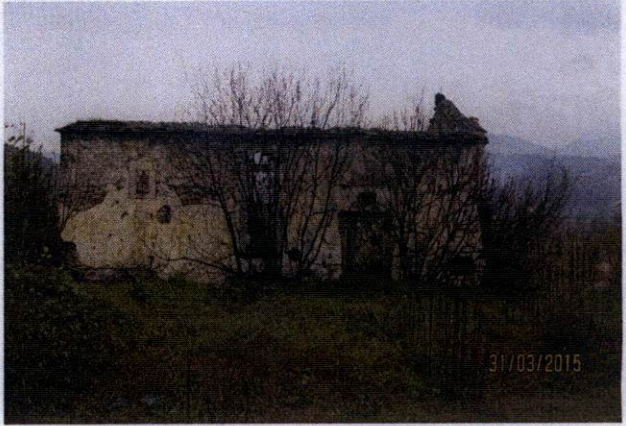
| Genel Tanım: Kaba yonu taşlarla ve tuğla ile örülmüş çatısı bulunmayan Kilise yapısı. | | | | | | | | |
| Ayrıntılı Tanım: Kilisenin metruk bir şekilde ve kısmen ayakta olduğu görülmüştür. Bazilikal planlı tek nefli olan kilisede kaba yonu taş ve tuğla malzeme kullanılmıştır. Kilisenin batı cephesi üçgen alınlık şeklinde son bulmuş olup kilisenin çatısının tamamen yok olduğu tespit edilmiştir. Alınlık kısmında alaturka kiremitlerin görülmesi tamamen yok olan çatıda alaturka kiremit kullanıldığını düşündürmektedir. Güney cephede bir tane giriş açıklığı ile bir büyük ve bir küçük olmak üzere iki adet pencere açıklığı yer almaktadır. Kuzey duvarındaki açıklıklar da güney duvarın simetriği şeklindedir. İç mekânda doğu duvarın ortasında tuğla malzeme örülmüş yuvarlak kemerli apsis bulunmaktadır. Apsisin güneyinde apsisten daha küçük ölçülerde bir niş daha yer almaktadır. Apsisin üzerinde ve kuzeyinde dikdörtgen şeklinde pencere açıklıkları bulunmaktadır. Ayrıca kilise içerisinde kaçak kazı çukurları tespit edilmiştir | | | | | Teknik bilgiler: Su Elektrik Isıtma Kanalizasyon | | | |

Manisa ili, Turgutlu ilçesi, Irlamaz Mahallesi, tapunun 53 pafta, 1633 parselinde kayıtlı Kilise Yapısının Korunması gerekli Kültür Varlığı olarak tescil edilerek Koruma Grubu'nun 1(Bir) olarak belirlenmesine, Turgutlu Kaymakamlığı ve Turgutlu Belediyesi tarafından yapıda kaçak kazı ve tahribatın engellenmesi için gerekli güvenlik önlemlerinin alınmasına, taşınmazın onarımına yönelik hazırlanacak rölöve restitüsyon ve restorasyon projelerinin değerlendirilmek üzere Kurulumuza iletilmesine karar verildi.
