**KÜLTÜR VE TURİZM BAKANLIĞI**  
**ÇANAKKALE KÜLTÜR VARLIKLARINI KORUMA BÖLGE KURULU**  
**KARAR**

**Toplantı Tarihi ve No : 15.10.2018/230**  
**Karar Tarihi ve No : 15.10.2018/4953**

Çanakkale İli, Gökçeada İlçesi, Eskibademli Köyü'nde ve tapunun H15C04D1B pafta, 114 ada, 2 parselinde ve özel mülkiyette kayıtlı, Bursa KTVKK'nun 15.08.1991/1932 sayılı Kararı ile belirlenen, 25.08.2016/3184 sayılı Kararımız ile sınırları revize edilerek Etkileşim Geçiş Alanı belirlenen Kentsel Sit içinde ve KAİP bulunmayan ve 28.11.2016/3316 sayılı Kararımız ile Geçiş Dönemi Yapılaşma Koşulları uygun bulunan alanda yer alanda bulunan ve 30.10.2017/4095 sayılı Kararımız ve 15.11.2017/3036 sayılı Müdürlük Yazısı ile başlatılan tescil çalışmasına herhangi bir cevabi görüş alınamayan taşınmazda hazırlanan Rölövesi, Restitüsyon ve Restorasyon projelerinin iletildiği Gökçeada Belediye Başkanlığı'nın (Fen İşleri Müdürlüğü) 10.10.2018/E.1233 sayılı yazısı ve ekinde gönderilen Dosya ile Müdürlük elemanlarının 11.10.2018/E.474907 sayılı Dosya İnceleme Raporu okundu, ilgili dosyası ve Tescil Fişi incelendi, yapılan görüşmeler sonunda;

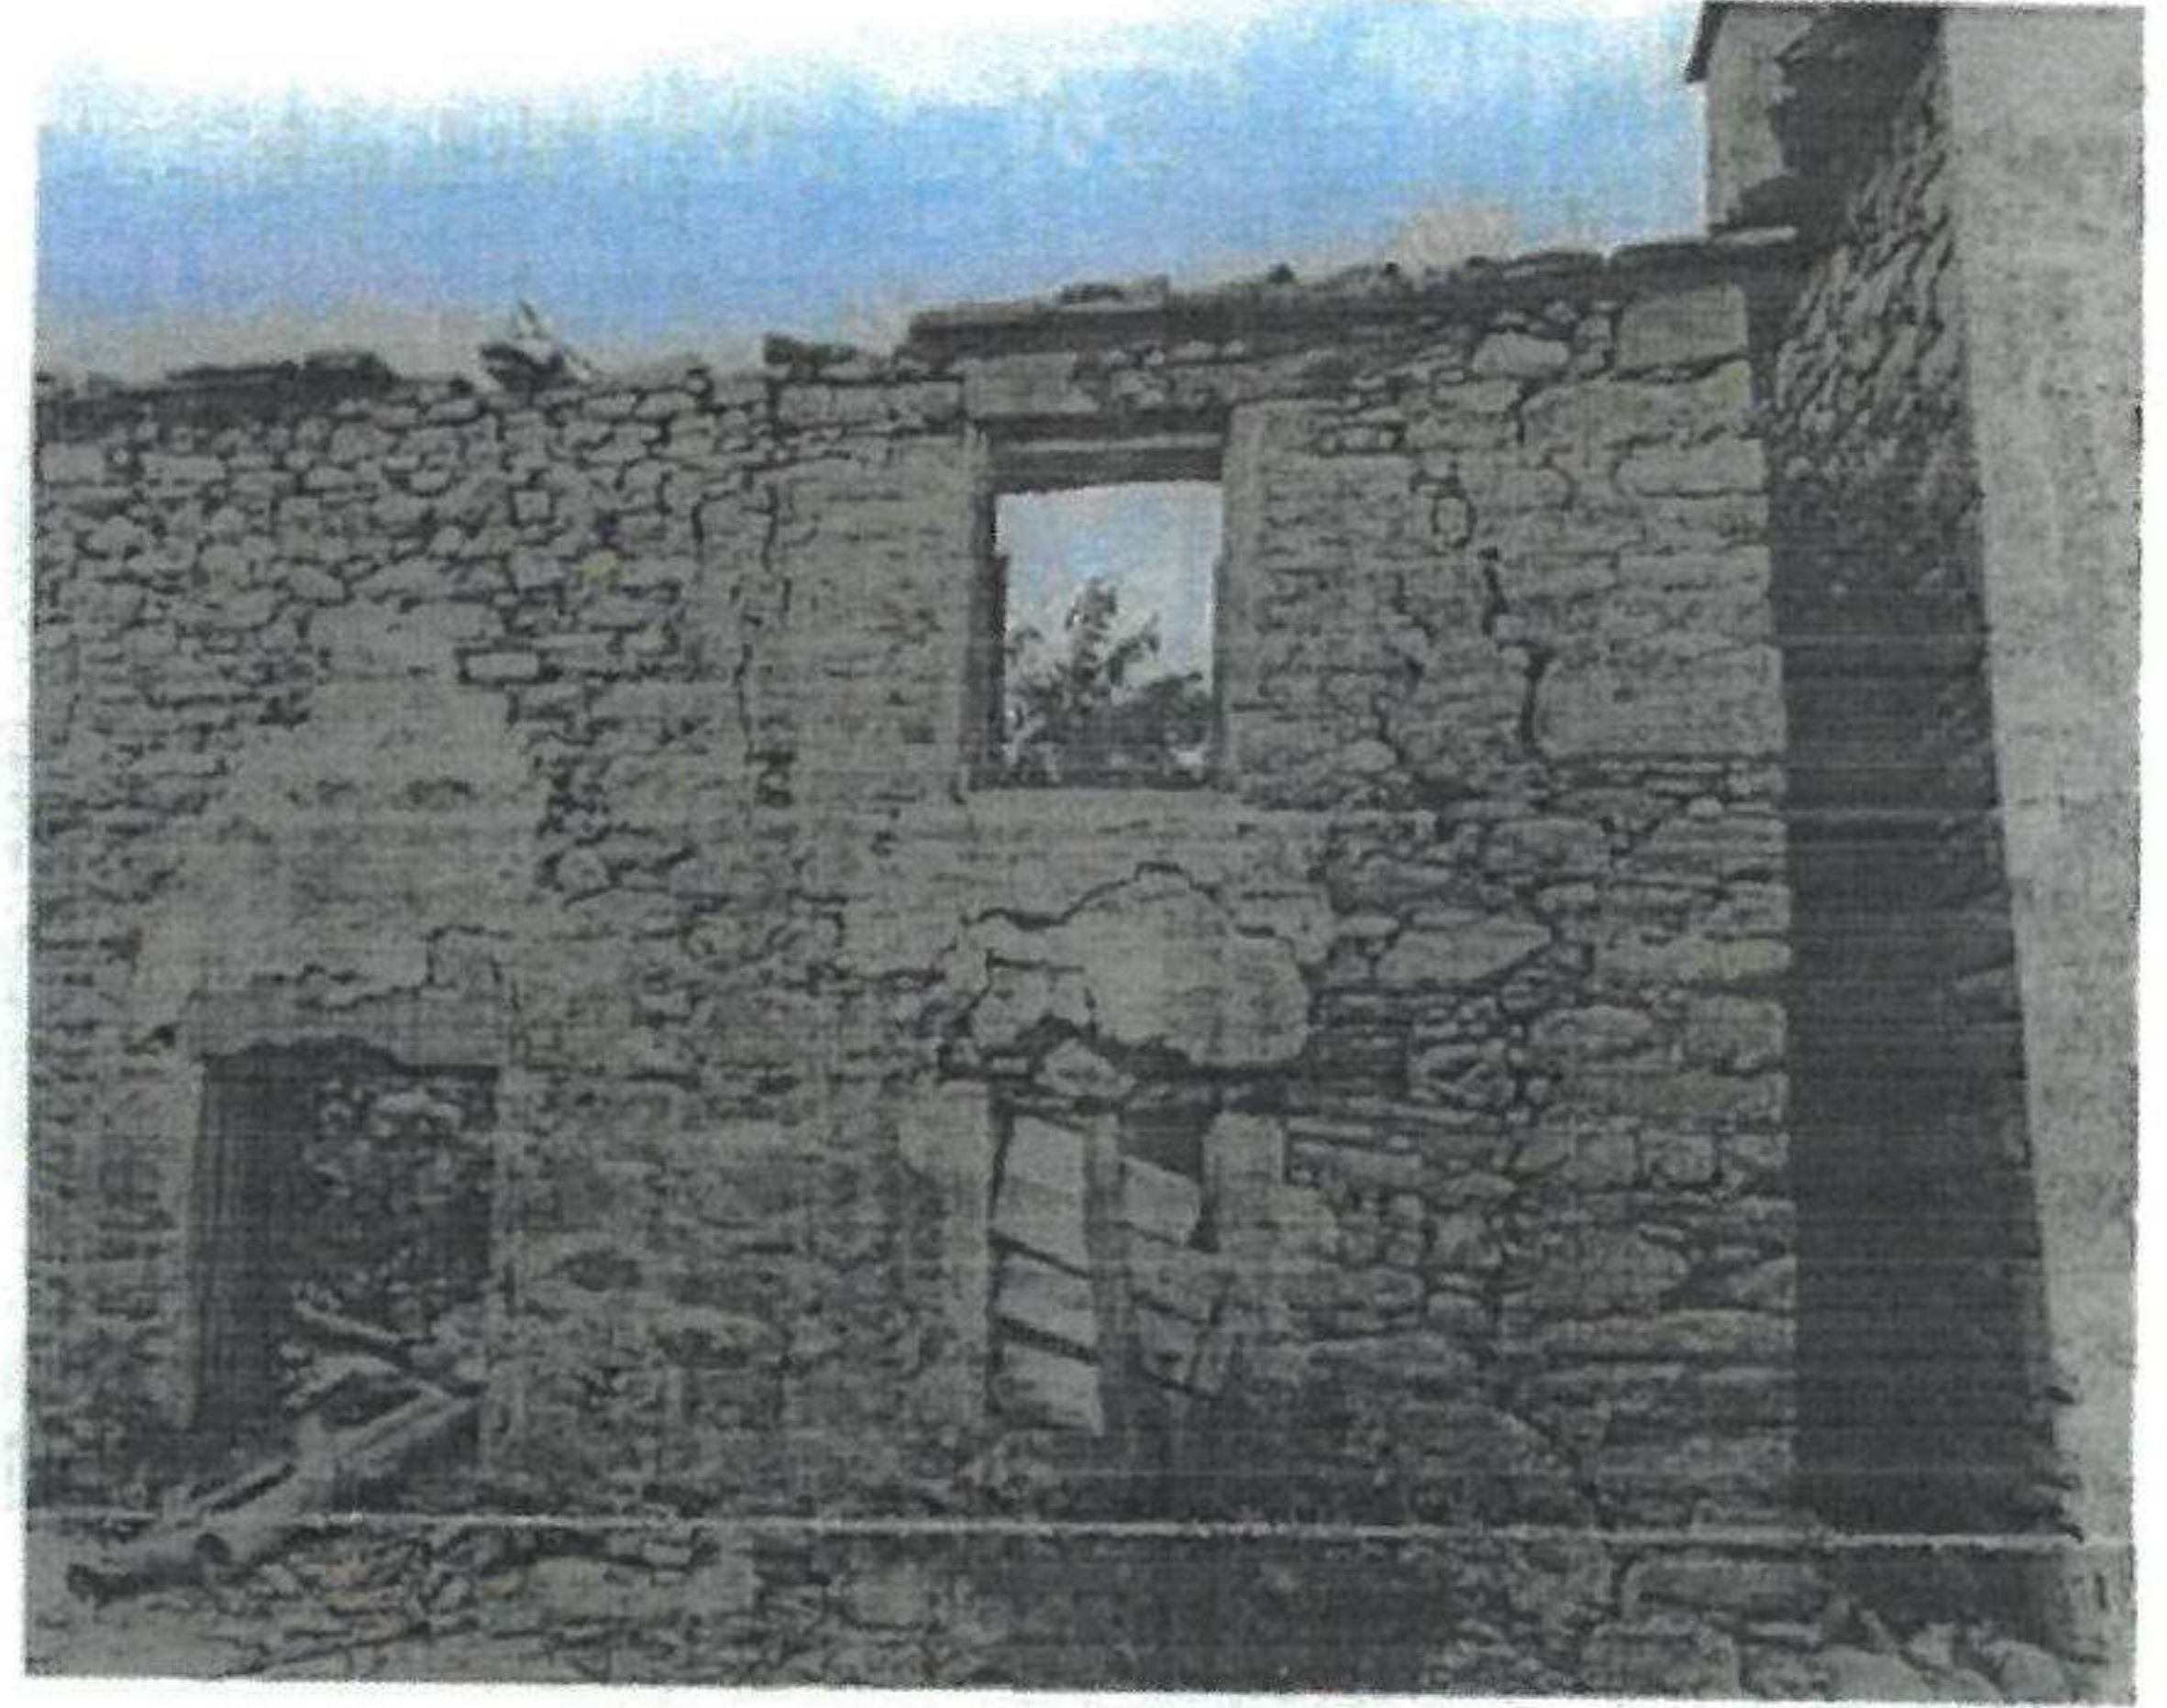
FOTOĞRAF:

GÖZLEMLER: Günümüzde okunamasa da zemin+1katlı, oldukça bakımsız durumda, üçüncü boyut izlerini yakın zamanda kaybedebilecek durumda, iki bitişik komşusu ve karşı komşusu tescilli kültür varlığı olan taşınmazın da acilen onarılması gerekmektedir.

YAPILAN ONARIMLAR: Hiçbir onarım görmemiş olan yapı çökmüştür.

<p>Yığma sistemle inşa edilen, üst örtüsü ve kat döşemesi tamamen, beden duvarları kısmen yok olmuştur. Açıklık doğrama detaylarından hiçbir örnek bulunmamaktadır. Yapının acilen onarılması komşu tescilli kültür varlıklarının geleceğini güvence altına alacaktır.</p> <p>Üst katta bir ocağı bulunmaktadır.</p> <p>Giriş cephesi zeminde giriş kapısı ve bir pencere, üst katta iki adet pencere görülmektedir.</p> <p>Arka Cephede ise üst kat duvarında kayıp büyük olup zemin katta bir pencere seçilebilmektedir.</p> <p>Üst kat döşemesi bulunmaması birlikte Doğu Cephe Duvarının iç mekanında zeminde bir niş, üst katta bir niş ve ocak bulunmaktadır.</p> <p>Çok kaybı olan arka cephede de bir pencere seçilebilmektedir.</p>	TEKNİK BİLGİLER	SU	ELEKTRİK	ISITMA	KANALİZASYON
	ORJİNAL KULLANIMI: KONUT				
	BUGÜNKÜ KULLANIMI: KONUT				
	ÖNERİLEN KULLANIMI: KONUT				
HAZIRLAYANLAR:	10.10.2018				
Hakan BAŞYEGİT Arkeolog
