T.C.
KÜLTÜR VE TURİZM BAKANLIĞI
Karabük Kültür Varlıklarını Koruma Bölge Kurulu Müdürlüğü

Konu : Karabük İli, Safranbolu İlçe, Bostanbükü Köyü, 135 ada
11 ve 12 parselde yer alan taşınmazlar
hk.(78-08-3308/3309)

T.C.
KÜLTÜR VE TURİZM BAKANLIĞI
Karabük Kültür Varlıklarını
Koruma Bölge Kurulu
KARAR

KARABÜK İLİ SAFRANBOLU İLÇESİ BOSTANBÜKÜ KÖYÜ, 135 ADA, 11 VE 135 ADA, 12 PARSELLERDE YER ALAN TESCİLLİ TAŞINMAZLAR VE KORUMA ALANI SINIRINI GÖSTERİR HARİTA

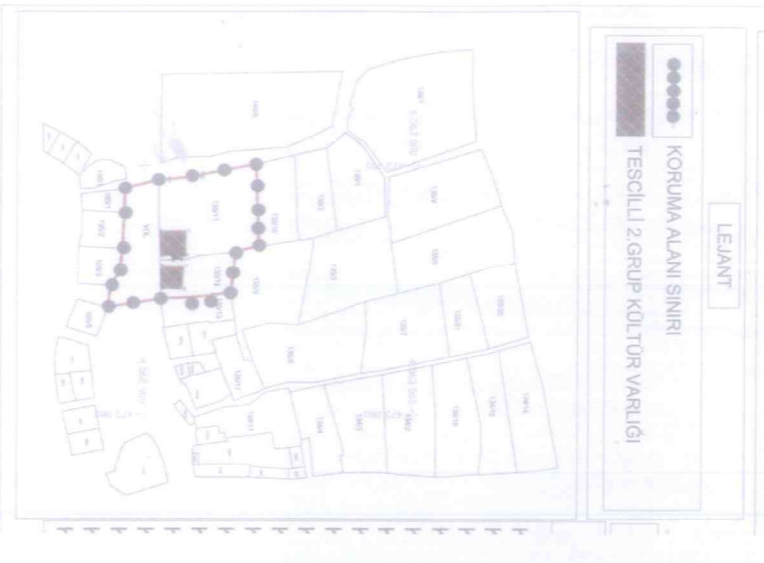
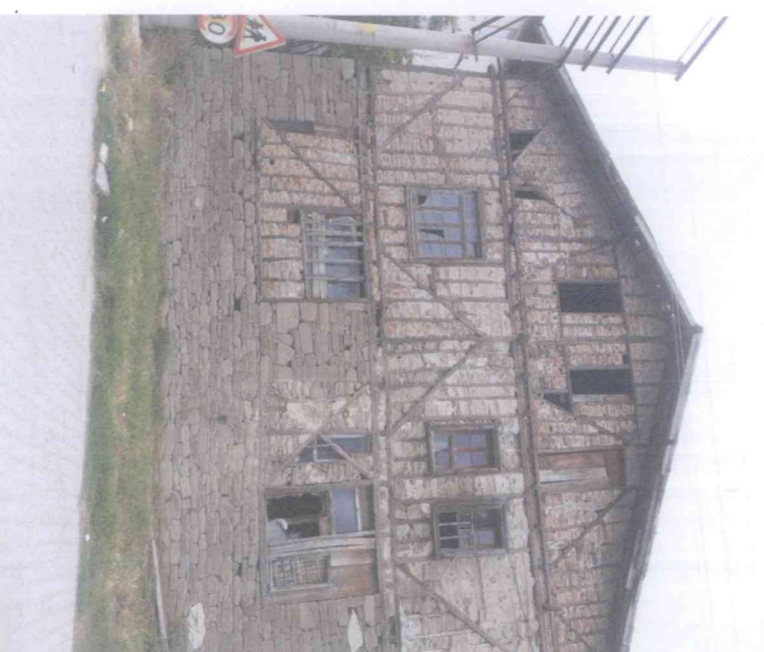
GÖZLEMLER	Karabük İli, Safranbolu İlçe, Bostanbükü Köyü, Özel Mülkiyette, 135 ada 11 parselde yer alan taşınmazda eksilen bölümler olup, çürütme ve bozulmalar mevcuttur.															
BUGÜNKÜ SAHİBİ	ÖZEL MÜLKİYET			BAKIMDAN SORUMLU OLAN												
Zemin + 1 normal+ çatı katlı yapının zemin katı yığma taş, normal katı ahşap çatı arası kerpiç+ harman tuğlası+ taş dolgu üzeri sıva, çatı katı ahşap çatı arası harman tuğlası dolgu üzeri sıva yöntemi ile inşa edilmiş olup, beşik örtüsü formlu çatısında alaturka kiremit mevcuttur. Bahse konu yapıya zemin kattaki ahşap çift kanatlı kapı ile girmekte olup, yapının pencerelerinin bir bölümü 1/2 formlu ahşap kara kapaklı, diğer bölümü ahşap asridir. Yapının zemin katındaki yığma moloz taşlarda kayıplar, normal katındaki ahşap çatı arası dolgu malzemelerinde eksilmeler, sıvalarda dökülmeler, çatı katındaki ahşap çatı arası dolgu malzemelerinde kayıplar, çatı altı ahşaplarında çürümeler ve kiremitlerde eksilmeler bulunduğu tespit edilmiştir.

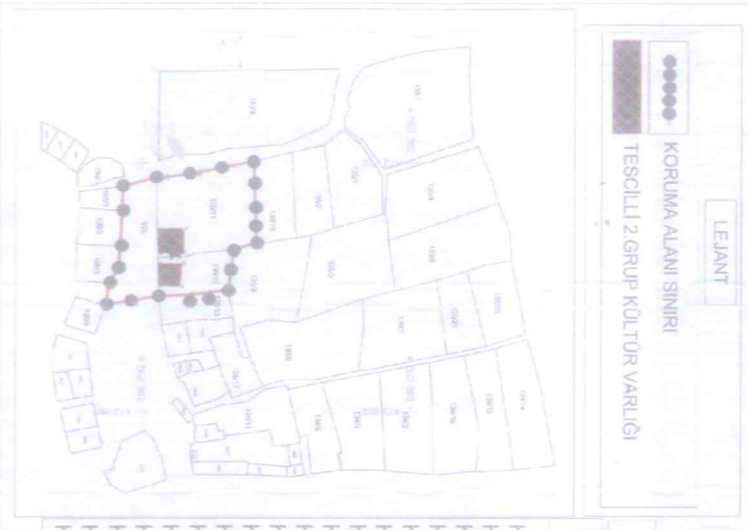
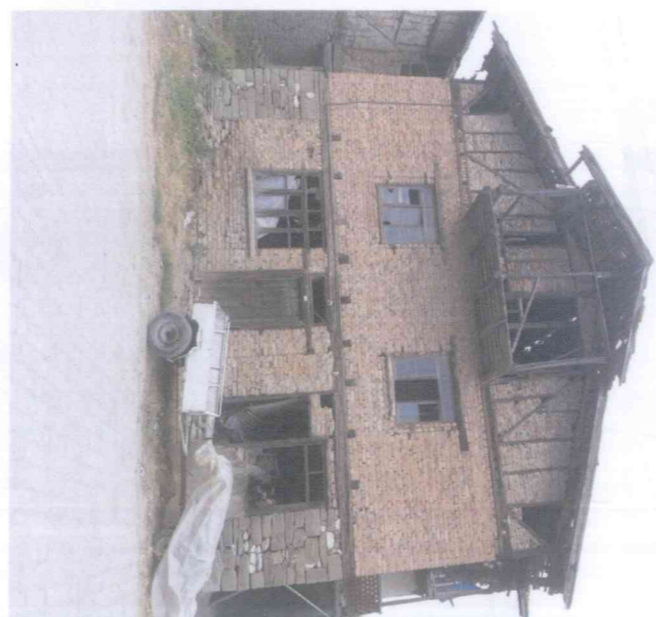
GÖZLEMLER Karabük İli, Safranbolu İlçe, Bostanbükü Köyü, Özel Mülkiyette, 135 ada 12 parselde yer alan taşınmazda eksilen bölümler olup, çürüme ve bozulmalar mevcuttur.

Zemin + 1 normal+ çatı katlı yapının zemin katı yığma taş+ harman tuğlası, normal katı yığma harman tuğlası, çatı katı ahşap çatı arası harman tuğlası dolgu yöntemi ile inşa edilmiş olup, beşik örtüsü formulu çatısında alaturka kiremit mevcuttur. Bahse konu yapıya zemin kattan, bir tanesi ahşap çift kanatlı, diğeri ahşap tek kanatlı kapı ile girmekte olup, yapının pencereleri ahşap asridir. Yapının zemin katındaki taşlarda ve harman tuğlalarında kayıplar, özellikler normal katının sol yan cephesi ile çatı katındaki harman tuğlalarında büyük oranda eksilmeler, çatı altı ahşaplarında çürümeler ve kiremitlerde kırılmalar bulunduğu tespit edilmiştir.
