T.C.
KÜLTÜR VE TURİZM BAKANLIĞI
ÇANAKKALE KÜLTÜR VARLIKLARINI
KORUMA BÖLGE KURULU
K A R A R

Toplantı Tarihi ve No : 27.01.2020 / 272
Karar Tarihi No : 27.01.2020 / 5891

AVRUPA KONSEYİ	DOĞALVE KÜLTÜREL VARLIKLARI KORUMA ENVANTERİ	D.K.V.K.E.	ANIT	ENVANTER NO:
TÜRKİYE				HARİTA NO:
İLİ: ÇANAKKALE	İLÇESİ: GÖKÇEADA	MAHALLE KÖY VEYA MEVKİİ: DEREKÖY KÖYÜ, MALAKİ MEVKİİ	KORUMA DERECESİ	ANITSAL
SOKAK VE KAPI NO:		KADASTRO PAFTA: ADA: 375 PARSEL: 298	1	1 2
ADI: MALAKİ MEVKİİ ŞAPELLERİ	YAPTIRAN: Bilinmiyor	YAPAN:		1 2
	YAPIM TARİHİ: Bilinmiyor	KİTABE:		
				MİMARİ ÇAĞI (ÜSLUP):
				VAKFİYE:

AVRUPA KONSEYİ	KÜLTÜREL VARLIKLARI KORUMA ENVANTERİ	K.V.K.E.	ANIT	ENVANTER NO:
TÜRKİYE				HARİTA NO:
İLİ: ÇANAĞKALE	İLÇESİ: GÖKÇEADA	MAHALLE KÖY: DEREKÖY KÖYÜ VEYA MEVKİİ: MALAKİ MEVKİİ	KORUMA DERECESİ	ANITSAL ÇEVRESEL
SOKAK VE KAPI NO:		KADASTRO PAFTA: ADA: 375 PARSEL: 298		1 2 3 1 2 3
ADI: Bağ Evleri (Dam Yapıları ve Harman Yerleri)	YAPTIRAN:	YAPAN:	MİMARİ ÇAĞI: (ÜSLUP)	S.M.Ö.
	YAPIM TARİHİ:	KİTABE: Yok	VAKFIYE:	2.Grup

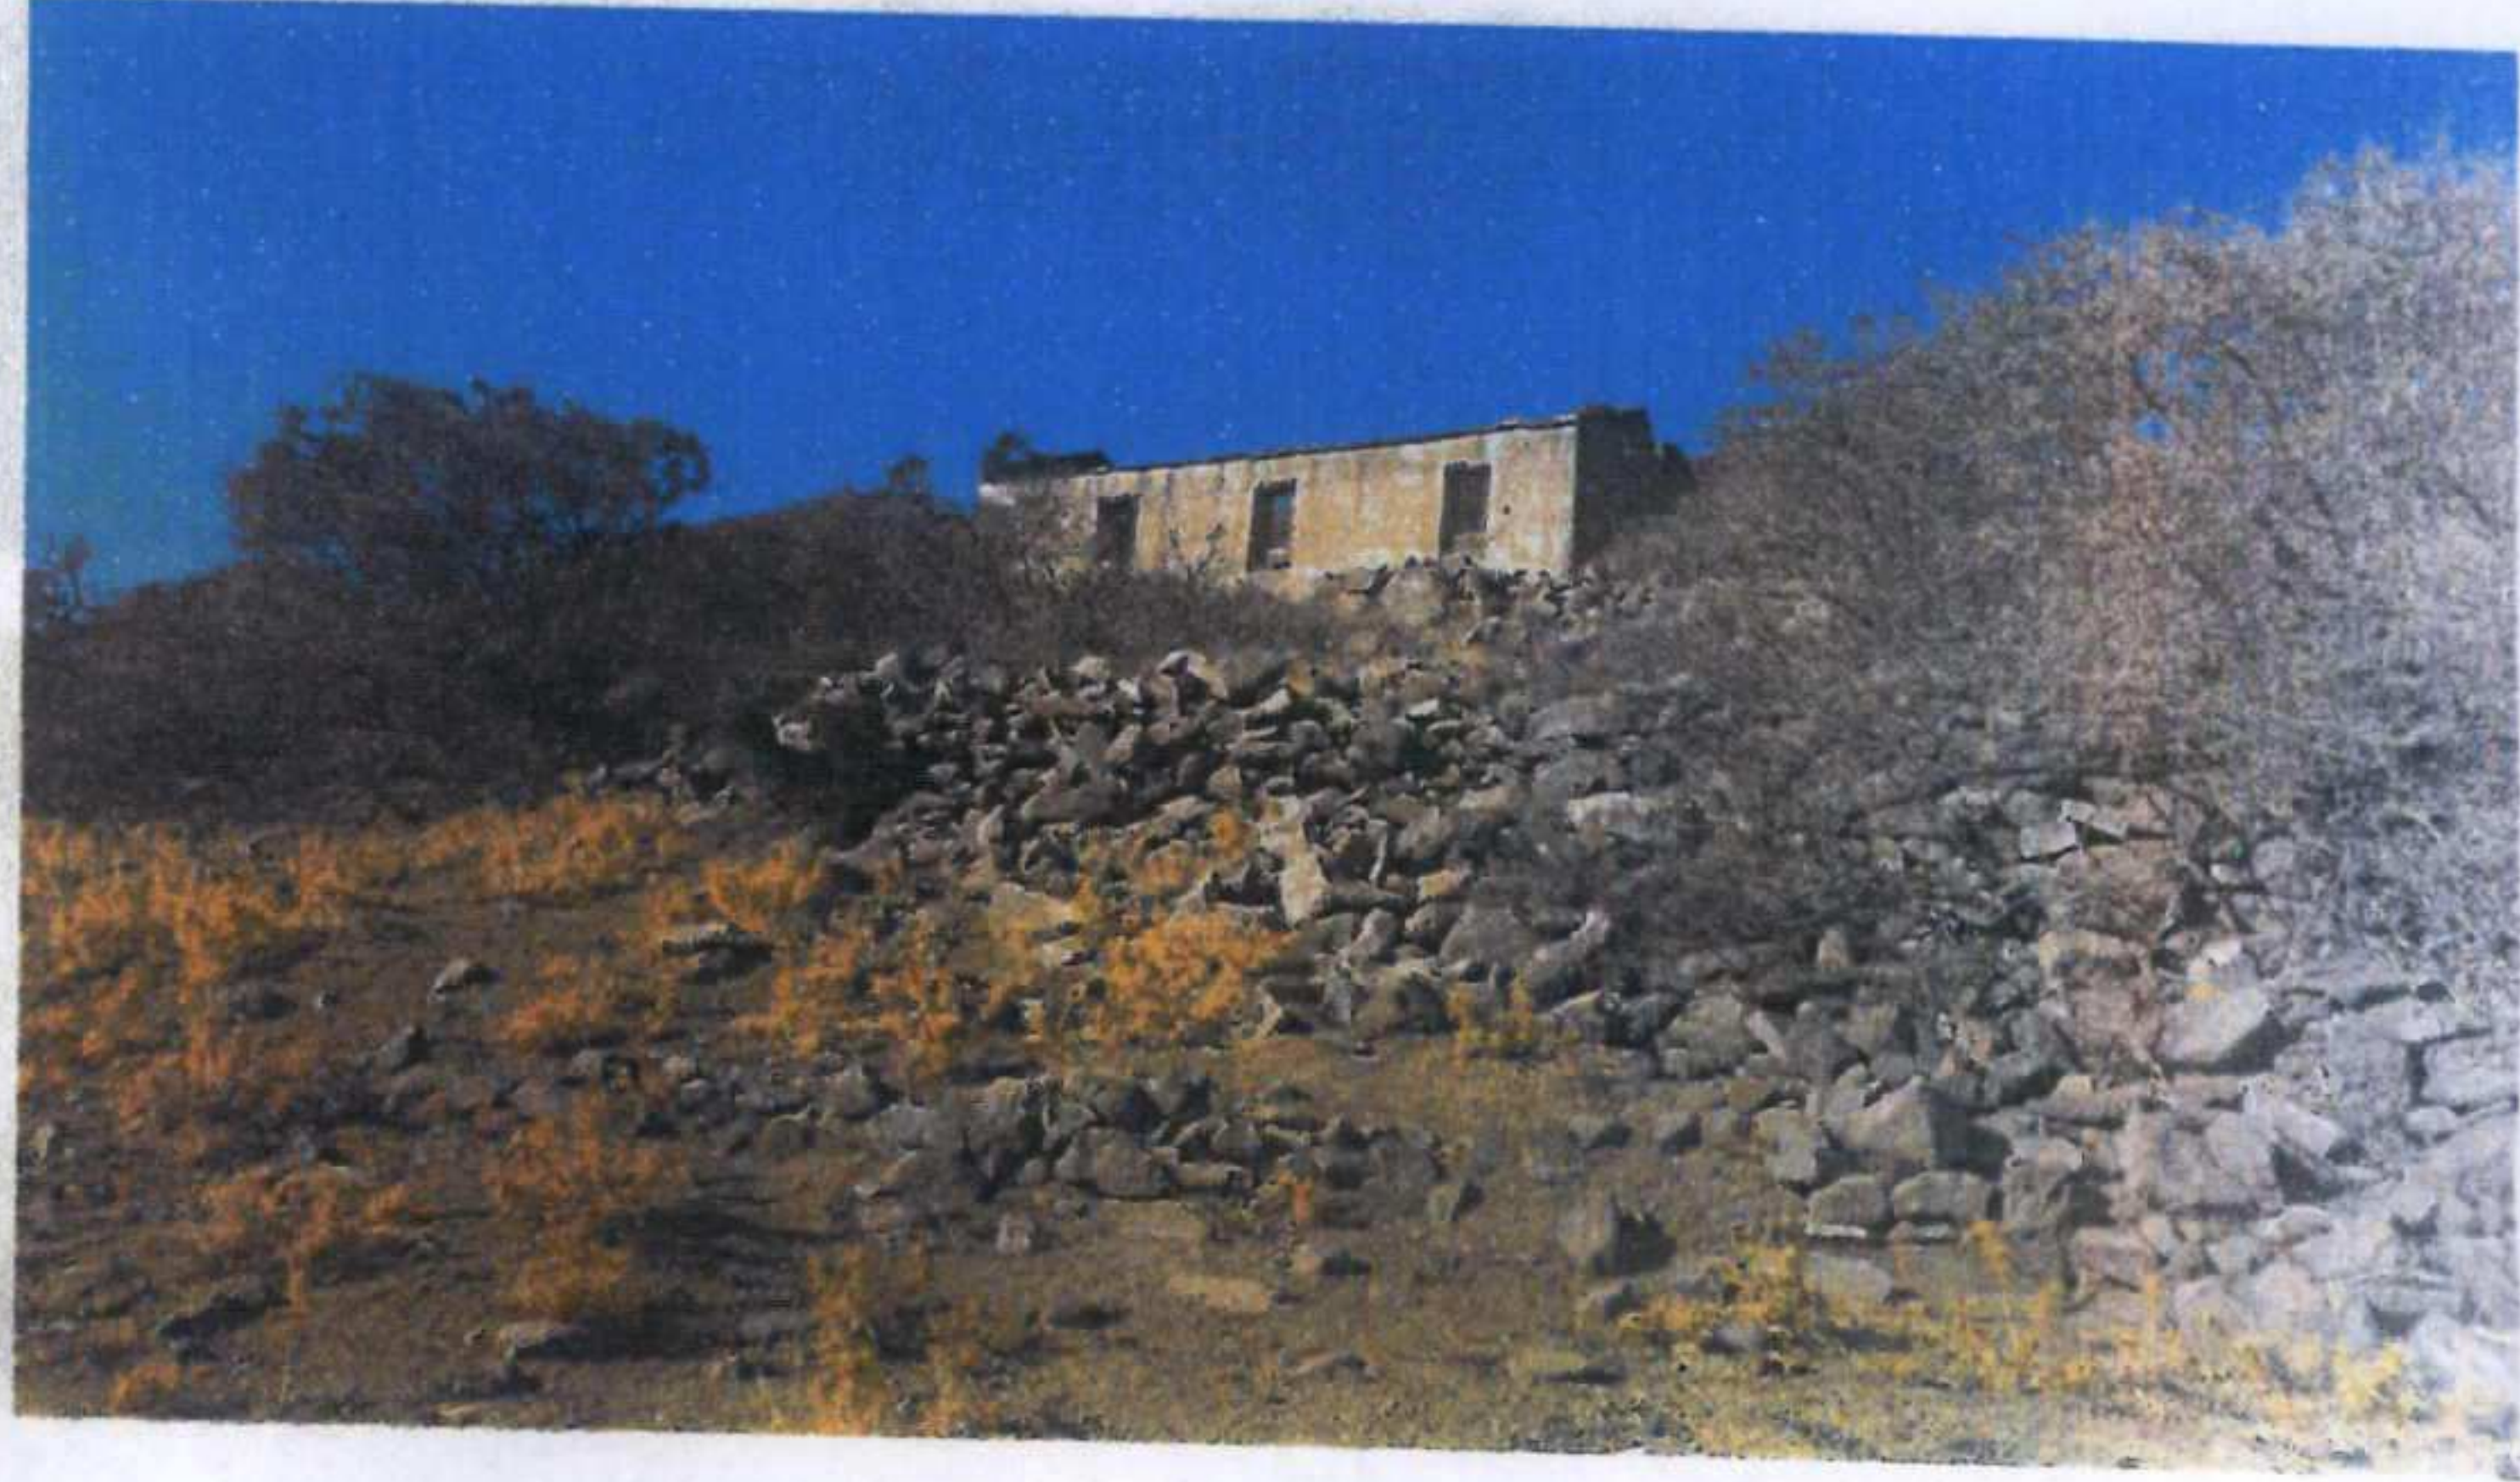
FOTOĞRAF

GÖZLEMLER: Onarım görmediği takdirde zaman içerisinde daha da harap bir hale geleceklerdir.

AYRINTILI TANIM: Çanakkale İli, Gökçeada İlçesi, Dereköy Köyü, Malaki Mevkii'nde bulunan, mülkiyeti Maliye Hazinesi adına kayıtlı, 303.509,61 m² yüz ölçüme sahip 375 ada 298 parsel numarasına kayıtlı taşınmaz sınırları içerisinde, taşıyıcı beden duvarları büyük ölçüde sağlam durumda, çatıları yıkık vaziyette üç adet şapel bulunmaktadır. Yerleşimin etrafında yer alan ve yerel taşlar kullanılarak inşa edilen dikdörtgen planlı şapellerin uzun kenarlarında, apsise yakın olan kısımlarında ve apsisin bulunduğu duvarlarda niş bulunmaktadır. Şapel-1 olarak gösterimi yapılan şapelin girişinde bir adet sütun yer almaktadır. Dışı sıvalı olan yapının apsis bölümü sağlam olmakla birlikte çatısı tamamen yok olmuş durumda ve taşıyıcı beden duvarlarında da çatlaklar oluşmuştur. Uzun cephelerden birinde iki, diğerinde ise üç adet dikdörtgen formlu pencere yer almaktadır. Şapel-2 olarak gösterimi yapılan şapelin giriş kısmına eklenti yapılarak ikinci bir giriş oluşturulmuştur. Kısa kenarda yer alan büyük nişin solunda yer alan bir diğer nişin alt ve üst kısmında birer adet in situ durumda olmayan lento bulunmaktadır. Yapının çatı kısmı tamamen yok olmuş durumda ve dış beden duvarları kısmen sıvalıdır. Şapel-3 olarak gösterimi yapılan yapının çatı örtüsü tamamen yok olmuş durumda, taşıyıcı beden duvarları sıvalı durumdadır. Yapının içinde iki adet niş bulunmaktadır.

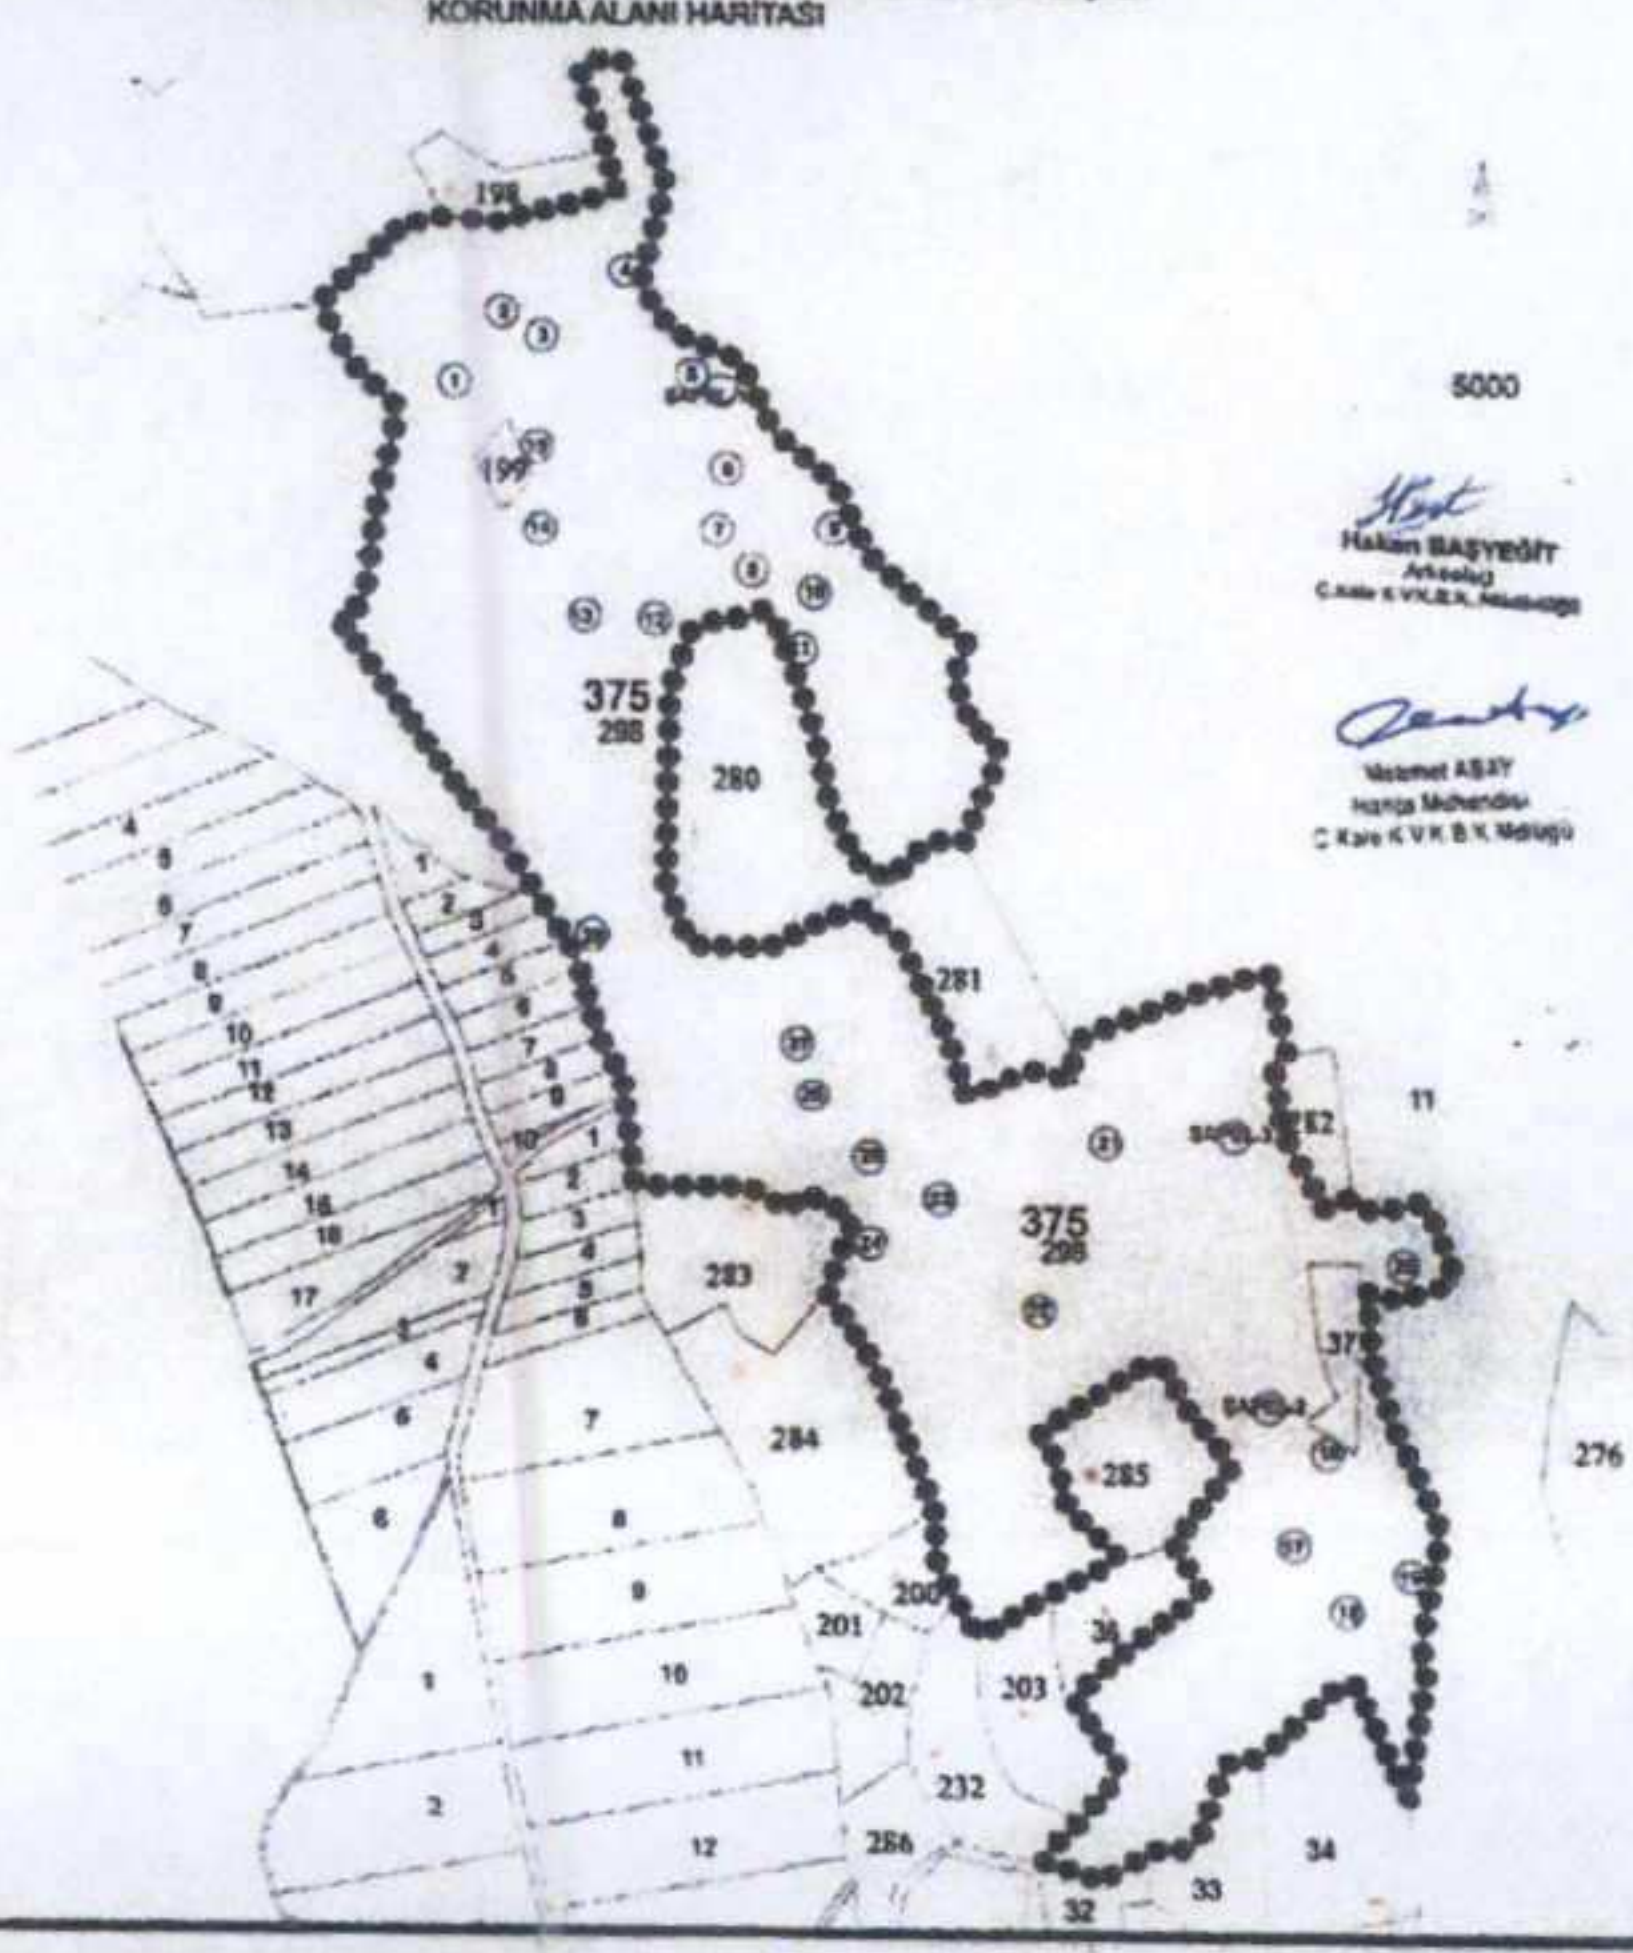
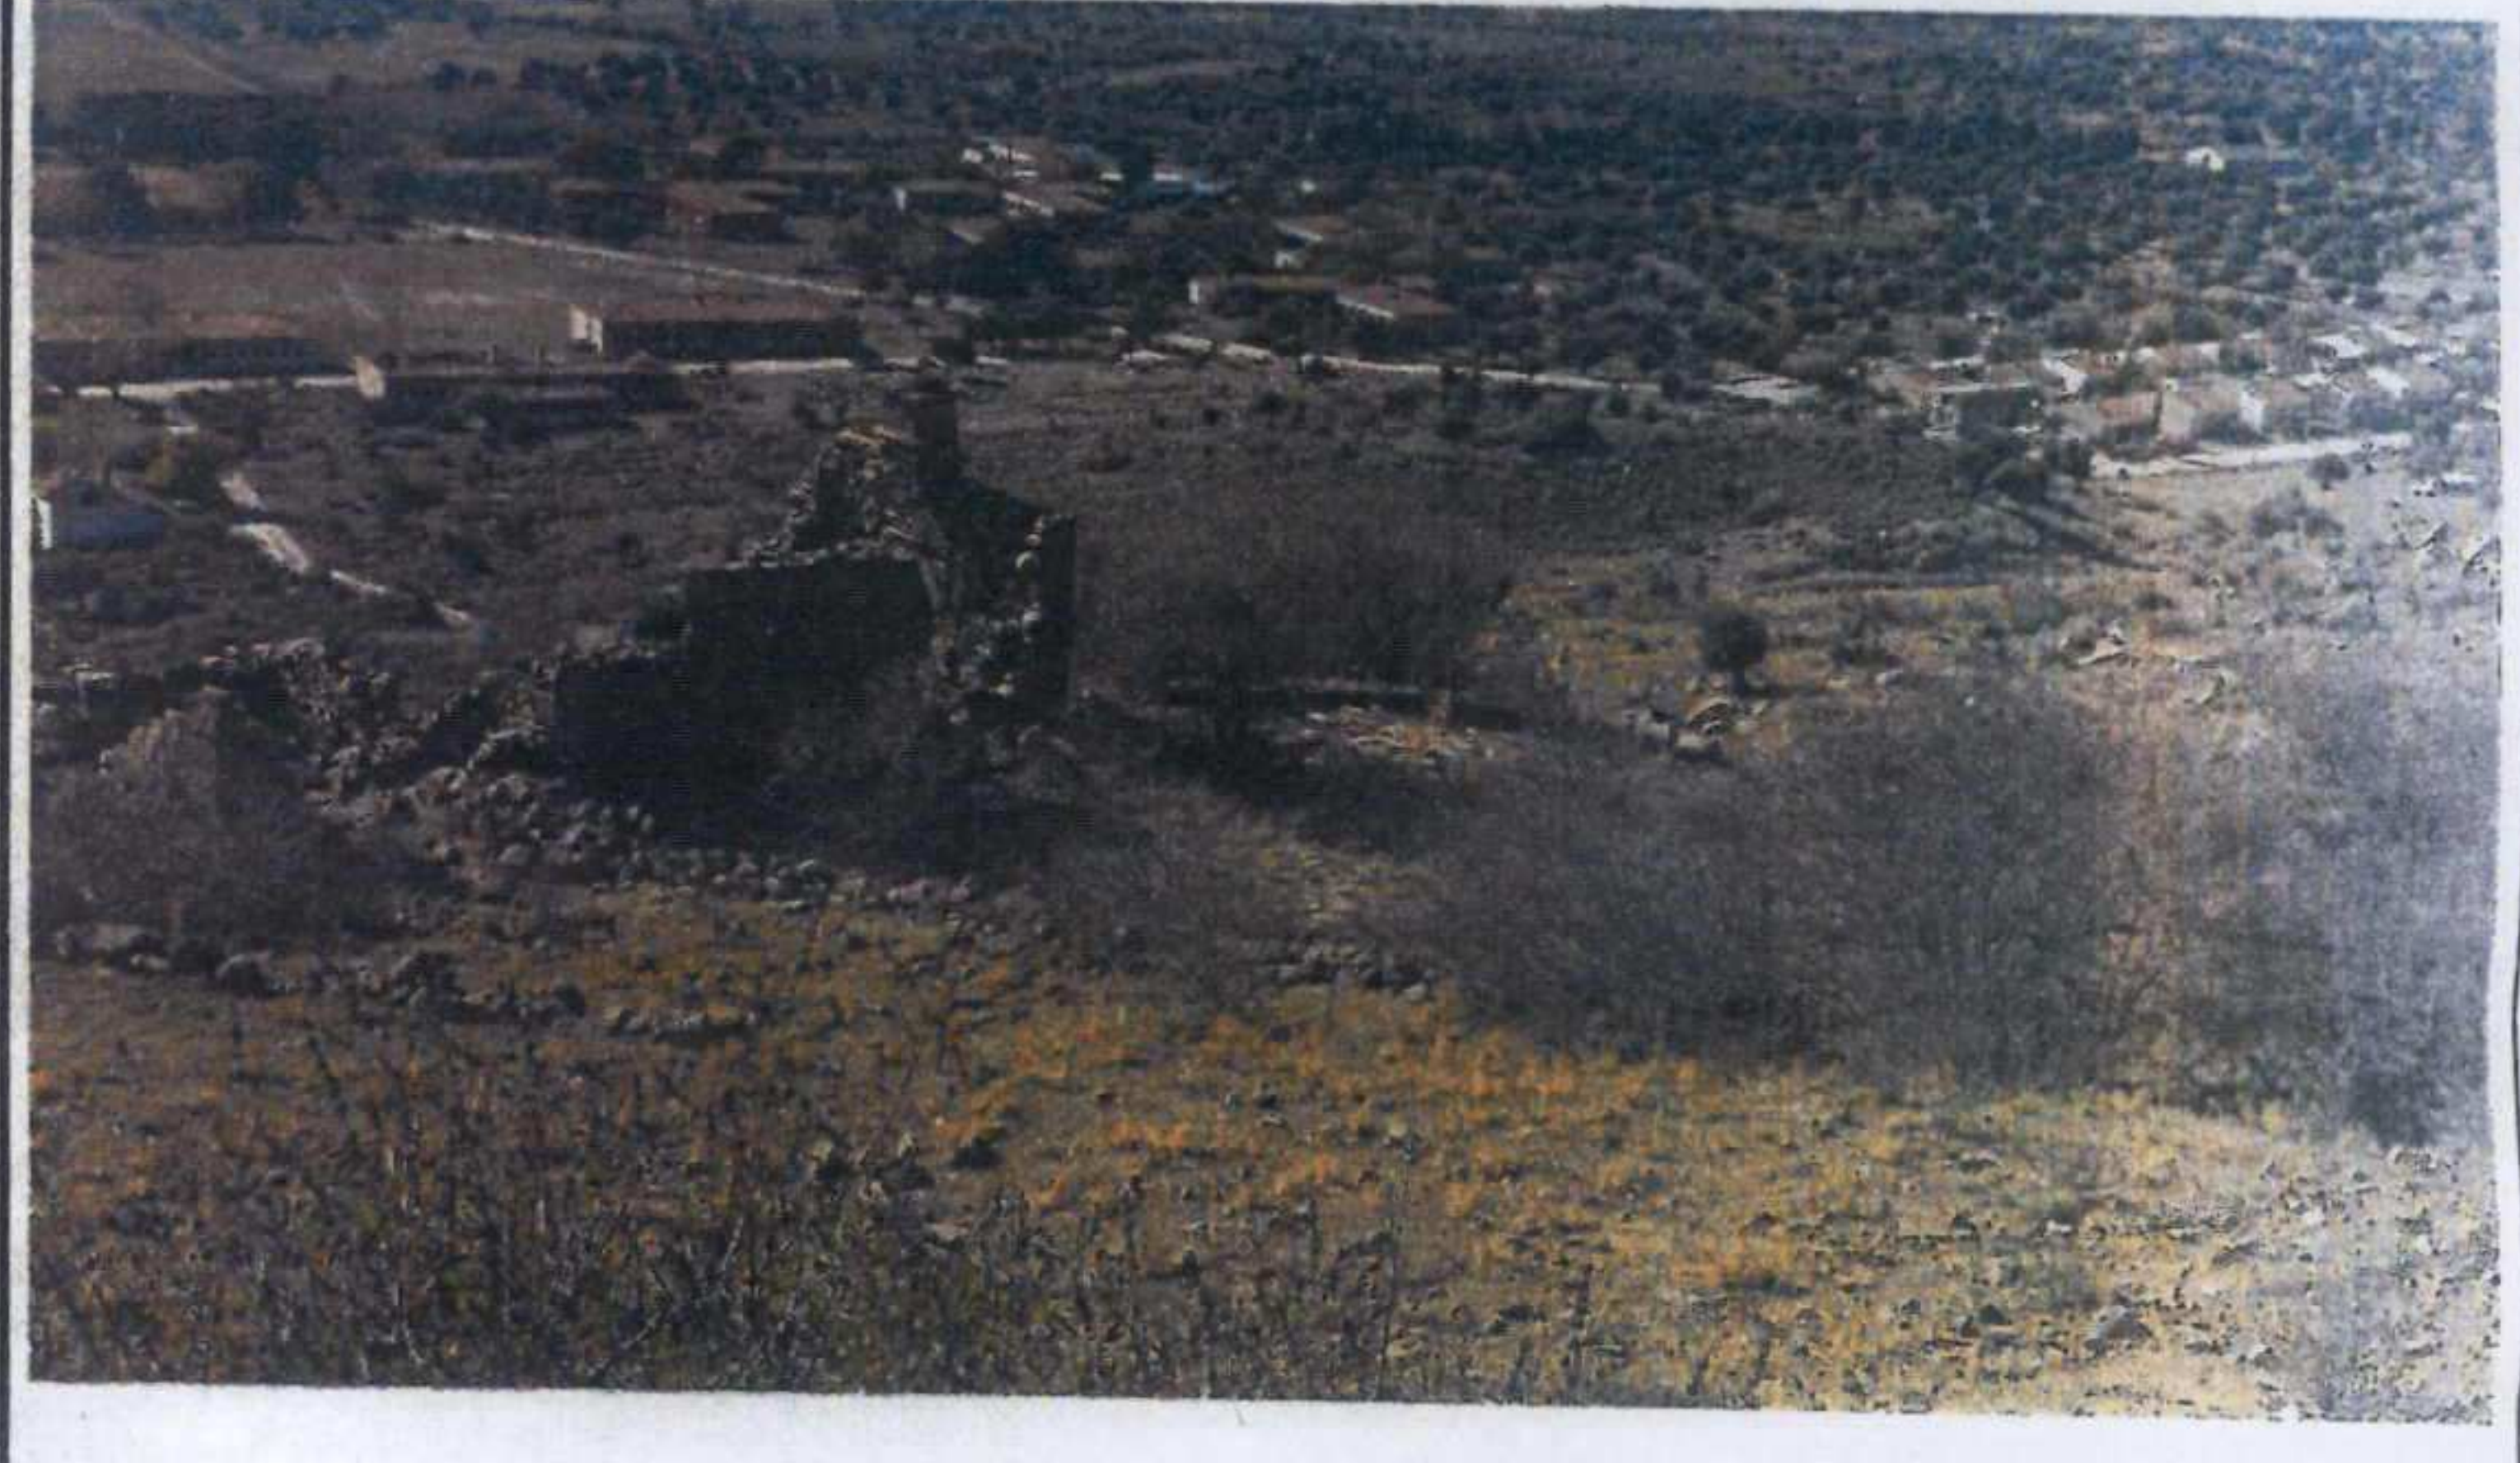
GÖZLEMLER: Onarım yapılmamaları durumunda zaman içerisinde daha da harap bir hale geleceklerdir.

AYRINTILI TANIM: Çanakkale İli, Gökçeada İlçesi, Dereköy Köyü, Malaki Mevkii'nde, 375 ada, 298 parsel numaralı 303.509,61 m² yüz ölçüme sahip taşınmaz Şirinköy'ün 1 km kadar güneydoğusunda yer almaktadır. Taşınmaz içerisinde 28 adet bağ evi (dam yapısı) ve bu yapılara ait harman yerleri tespit edilmiştir. Yapıların genel özellikleri Gökçeada'nın kırsal mimarisini yansıtan daire biçimli harman yerine sahip, genellikle iki katlı ve moloz taşlardan yapılmış, alt katı ahır olarak kullanılan, üst katın ise yaşam alanı olarak kullanıldığı ve içinde ocak, ocağın yanında niş bulunan 1 ve 2 katlı yapılardır. Birbirine yakın olan bu yapılar tek bir korunma alanı içine alınmıştır. Yapıların yayılım gösterdiği alanda 3 adette şapel tespit edilmiştir. Ayrıca Gökçeada Belediyesi'nin yayınlattığı Yeşil ve Mavinin Özgür Dünyası adlı kitapta Prof. Dr. İsmet AĞARYILMAZ-Ebru Omay POLAT'ın yazmış oldukları Gökçeada Yerleşim Yerleri ve Mimarisi bölümünde "Dam yapıları, Gökçeada'nın konut mimarisinin ve tarım/hayvancılık faaliyetinin önemli bir parçasıdır. (Öngör 1960) Bu yapı tipi, tarım faaliyeti ile ilgili ihtiyaçlara (harman, saman, depolama, ahır) cevap verebilmek için geliştirilmiş mekanlardan oluşur. Yaşama bu yapıda ikinci bir işlev olduğundan, yaşama mekanı sadece yemek yemek ve uyumak için düzenlenmiştir. İlk dam yapıları alçak, tek katlı, kiremit çatıyla örtülü taş yapılardır. Bugün damlar tek ya da iki katlıdır, yıl içinde uzun süreli kullanılan konut benzeri dam yapılarına da rastlanır. Daha çok hayvancılık için kullanılan tek katlı damlarda tüm mekanların birbirine eklemlendiği dikdörtgenler oluşturur. İki katlı örneklerde alt katta ahır ve depo üst katta yaşama mekanları yer alır. Harman Yeri ise tarım faaliyetlerinin vazgeçilmez bir öğesidir. Eğimin elverişli olduğu yerlerde, harman yeri yüksek bir seviyeye damın arkasına yerleştirilir. Atların dönebilmesi için yuvarlak olarak düzenlenen mekanların çapları değişkendir. Zemini taş plakalarla kaplanarak düzeltilir ve buğdayın taşmaması için etrafına da taşlar yerleştirilir." şeklinde bahsedilmiştir.
