T.C.
KÜLTÜR VE TURİZM BAKANLIĞI
ÇANAKKALE KÜLTÜR VARLIKLARINI KORUMA BÖLGE KURULU
KARAR

Çanakkale İli, Gökçeada ilçesi, Bademli Köyü, Köyiçi Mevkiinde ve tapunun 04.d.1.a.b pafta, 122 ada, 7 parselinde ve özel mülkiyette kayıtlı, Bursa KTVKK'nun 15.08.1991/1932 sayılı Kararı ile belirlenen, Çanakkale KTVKK'nun 24.05.2002/1016 sayılı Kararı ve eki 1/25000 ölçekli Sit Paftasında belirlenen sınırlarıyla tescilinin devamına karar verilen, Çanakkale KTVKK'nun 23.12.2004/482 sayılı Kararı ile 1/25000 ölçekli Sit Paftasındaki sınırları 1/10000 ölçekli Paftaya aktarıldığı şekliyle uygun bulunan, 25.08.2016/3184 sayılı Kararımız ile sınırları revize edilen ve etkileşim geçiş alanı sınırları belirlenen, 28.11.2016/3316 sayılı Kararı ile Geçiş Dönemi Koruma Esasları ve Kullanma Koşulları belirlenen, 30.04.2019/5357 sayılı Kararımız ile Çanakkale KTVKK'nun 23.12.2004/482 sayılı Kararıyla uygun görülen sınırları geçerli bulunan Kentsel Sit içinde kalan; 25.08.2016/3184 sayılı Kararımız ile sınırları revize edilerek Etkileşim Geçiş Alanı Sınırları belirlenen Kentsel Sit içinde kalan ancak KAİP'ni bulunmayan ve tescilli kültür varlığı taşınmazın komşusu, herhangi bir tescil kaydı bulunmayan Taşı

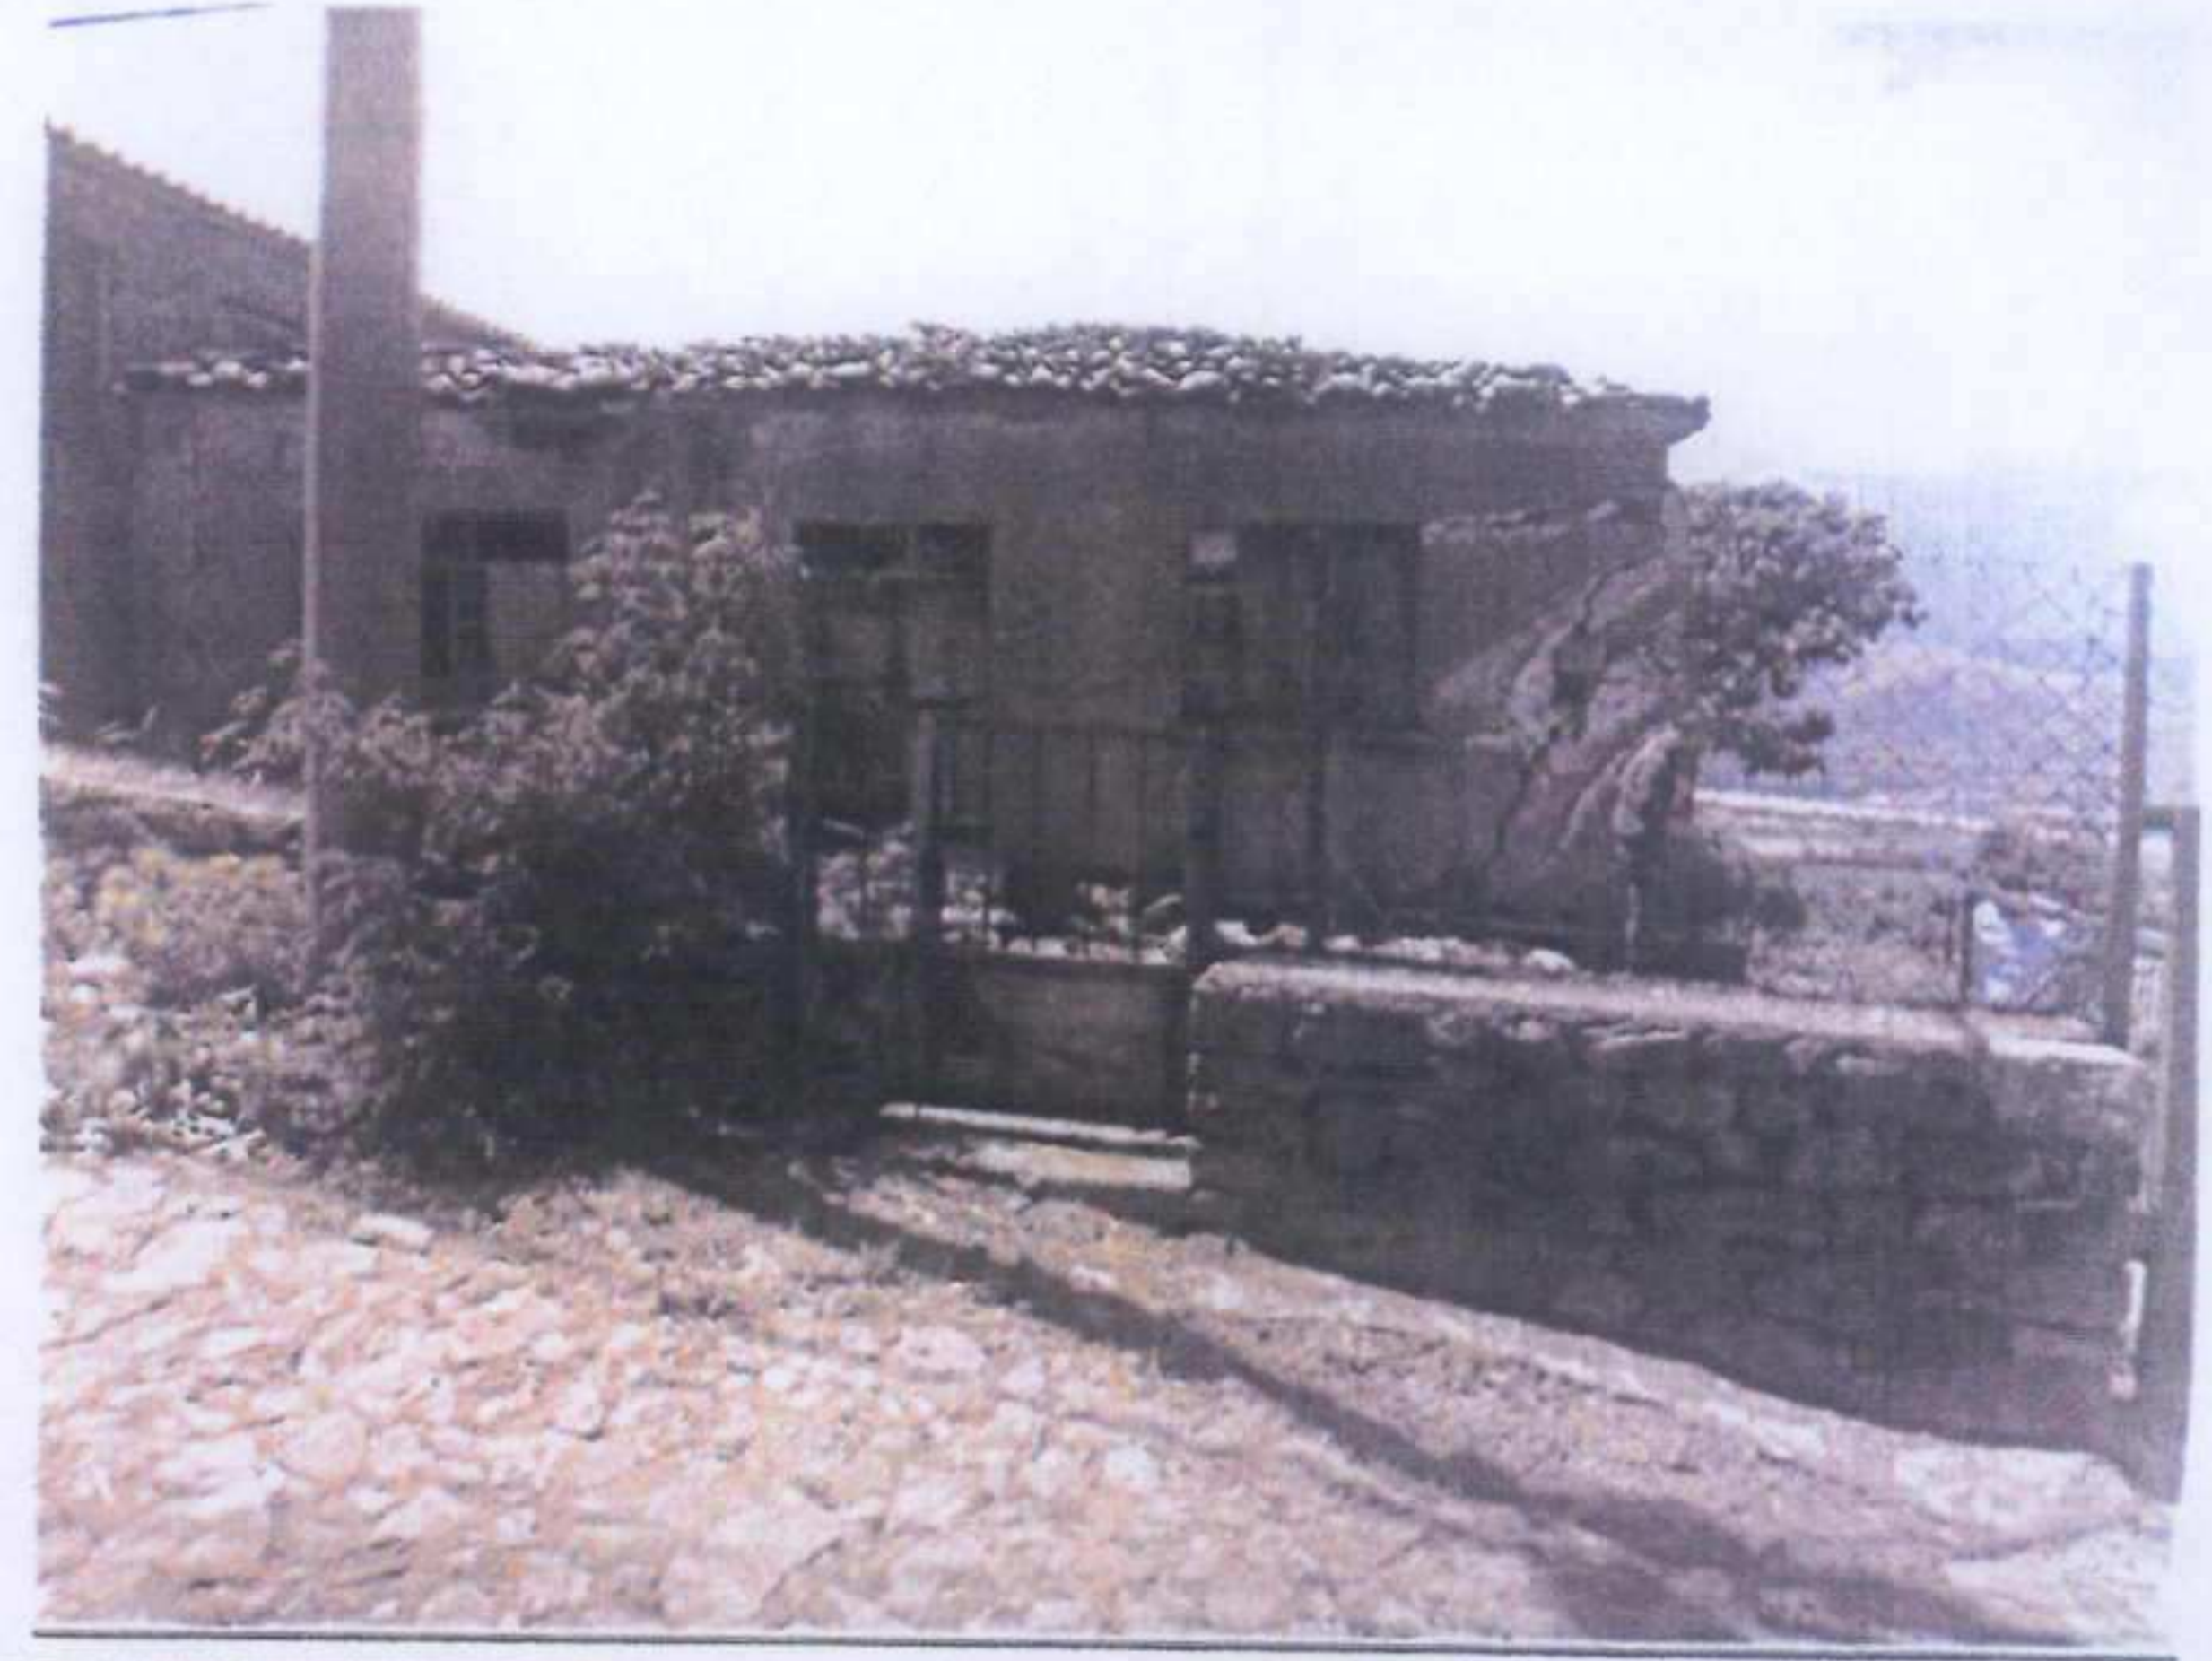
FOTOĞRAF:

GÖZLEMLER: Kentsel Sit içinde kalan taşınmazda bodrum+1 kat yapı bulunmaktadır.

YAPILAN ONARIMLAR: Oldukça bakımsız olan yapının görülmektedir.

Kuzeydoğu cephesinden girilen yapı bodrum+bir katlıdır.
Kuzeydoğu cephesi sıvalı olan yapı yığma taş sistem ile inşa edilmiş,
Kırma çatılı üst örtüsü alaturka kiremit kaplıdır.
Bodrum katına güneybatı cephesinde yer alan bir kapıdan girilmektedir.
Bodrum kattaki giriş holüne 3 mekan açılmaktadır, bir mekan ise kapalıdır.
Zemin katın esas girişi, kuzeydoğu cephesindeki 2 basamakla ulaşılan bir sahanlıktan olup burada çift kanatlı bir girişi bulunmakta ve ana giriş bölümünde yer alan bir hol ve bu hole açılan dört mekandan birisi mutfaktır.
