**KÜLTÜR VE TURİZM BAKANLIĞI
AYDIN KÜLTÜR VARLIKLARINI
KORUMA BÖLGE KURULU**

KARAR

KARAR TARİHİ VE NO : 09.02.2017 -6061

Aydın İli, Söke İlçesi, Bağarası Mahallesi sınırları içerisinde bulunan ve tapunun, 289 ada, 3 parsel ile tapunun 296 ada, 1 parsel numarasında kayıtlı iki adet çeşme yapısı, tapunun 271 ada, 5 parsel numarasında kayıtlı konut ve tapunun 267 ada, 10 parsel numarasında kayıtlı kilise yapısının 2863 sayılı Kültür ve Tabiat Varlıklarını Koruma Kanunu ve Korunması Gerekli Taşınmaz Kültür Varlıklarının Tespit ve Tescili Hakkındaki Yönetmelik kapsamında tescil değerlendirmesine ilişkin Aydın Kültür Varlıklarını Koruma Bölge Kurulu Müdürlüğü'nün 26.01.2017, 31.01.2017 tarih ve 404, 450 sayılı yazıları, Söke Belediye Başkanlığı, İmar ve Şehircilik Müdürlüğü'nün 21.11.2016, 25.01.2017 tarih ve 36-99-201613712, 757 sayılı yazıları, Aydın Kültür Varlıklarını Koruma Bölge Kurulu Müdürlüğü Uzmanları'nın 02.02.2017 tarihli raporu okundu. Ekler ve konuya ilişkin tüm bilgi ve belgeler incelendi. Yapılan görüşmeler sonucunda;

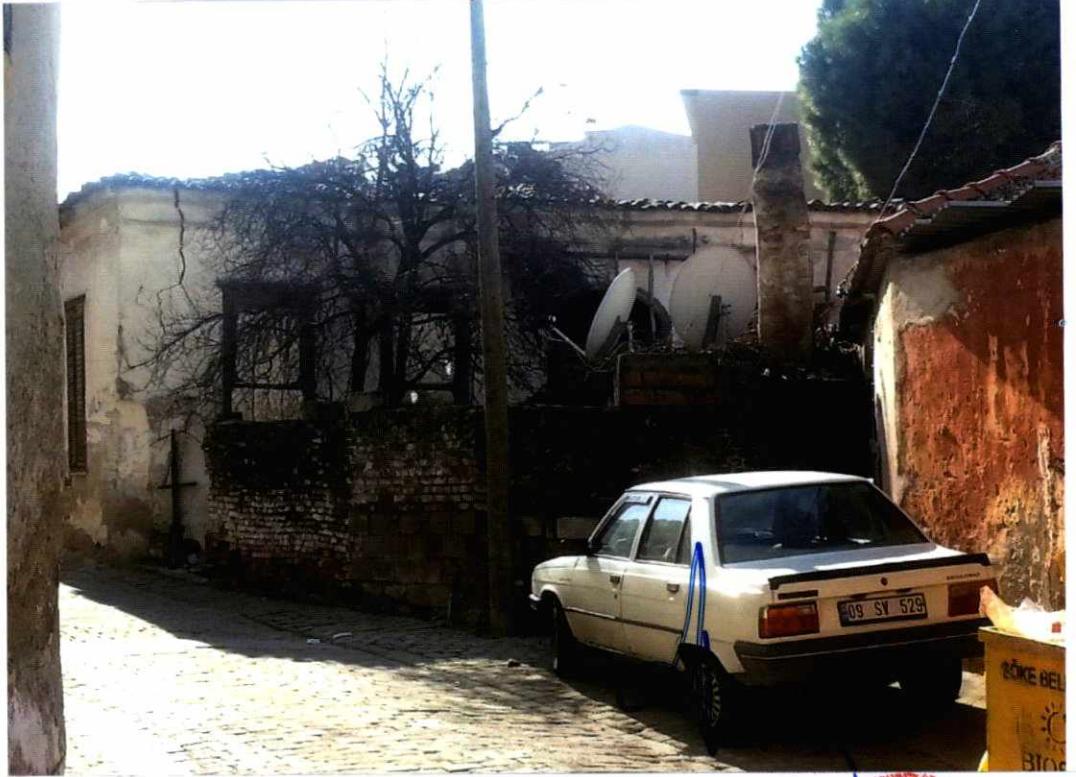
YAPILAN ONARIMLAR :										
AYRINTILI TANITIM:										
<p>Yapı dikdörtgen plan şemasında kagir olarak inşa edilmiştir. Yapı malzemesi olarak yöresel moloz taş malzeme kullanılmıştır. Üst örtüsü kırma çatılı olup üzeri alaturka kiremit ile örtülmüştür. Saçak altı silmelidir. Pencere formları dikdörtgen formu olup oldukça uzun ve geniş tutulmuştur. Pencerelede demir doğrama ferforjelere yer verilmiştir. Pencere alınlıkları dışa taşıntılı düzenlenmiştir. Sokağa bakan cephedeki pencere ahşap doğrama kepenklidir. İç mekana geçiş ahşap doğrama kapıdan sağlanmaktadır. Ahşap doğrama kapı yuvarlak kemerlidir. Tavan ve taban döşemeleri ahşap doğramadır. Dış cephe köşe noktası eski sokak dokusuna uyumlu olarak inşa edilmiştir. Yapının günümüze ulaşan mimari öğelerinde yapının kullanılmaması, iklim şartlarına bağlı bozulmalar, kullanılan malzemenin yaşlanması ve yıpranmasından kaynaklanan sorunlar doğrultusunda yıkılma ve deformasyonlar görülmektedir. Yapının özgün bünyesinde mevcut olmayan ve değişik dönemlerde yapılan onarımlar özgün bünyesinde bulunan ancak bugün izlenemeyen elemanlar ile özgün bünyesinde bulunan bugünde izlenen ancak dönemler içerisinde değişmiş yapı elemanları gözlemlenebilmektedir. Kültürel sürdürülebilirlik açısından yapıldığı dönemin mimari yapım tekniklerini, malzemesini ve geçmişte varılan teknik düzeyin belgesini taşımaktadır. Dış cephe beden duvarlarında sıvalar izlenebilmekte ancak sıvalarda iklim şartlarına bağlı olarak dökülmeler görülmektedir.</p>

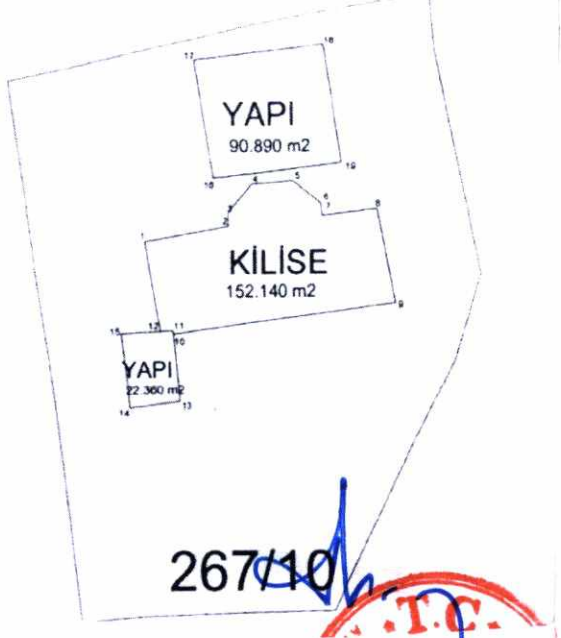
<table border="1"> <tr> <td>Su</td> <td>Elektrik</td> <td>Isıtma</td> <td>Kanalizasyon zasyon</td> </tr> </table>			Su	Elektrik	Isıtma	Kanalizasyon zasyon
Su	Elektrik	Isıtma	Kanalizasyon zasyon				
<p>AYRINTILI TANITIM: Yapı dikdörtgen plan şemasında kagir olarak inşa edilmiştir. Yapı malzemesi olarak yöresel moloz taş ve tuğla malzeme kullanılmıştır. Yapının günümüze ulaşan mimari öğelerinde yapının kullanılmaması, iklim şartlarına bağlı bozulmalar, kullanılan malzemenin yaşlanması ve yıpranmasından kaynaklanan sorunlar doğrultusunda yıkılma ve deformasyonlar görülmektedir. Yapının özgün bünyesinde mevcut olmayan ve değişik dönemlerde yapılan onarımlar özgün bünyesinde bulunan ancak bugün izlenemeyen elemanlar ile özgün bünyesinde bulunan bugünde izlenen ancak dönemler içerisinde değişmiş yapı elemanları gözlemlenebilmektedir. Kültürel sürdürülebilirlik açısından yapıldığı dönemin mimari yapım tekniklerini, malzemesini ve geçmişte varılan teknik düzeyin belgesini taşımaktadır. Dış cephe beden duvarlarında sıvalar izlenebilmekte ancak sıvalarda iklim şartlarına bağlı olarak dökülmeler görülmektedir. Cephe duvarlarında köşe noktalarında görülen duvar örgüsü ve kullanılan malzeme oldukça büyük tutulmuş ve kullanılan yöntem mimari gereklilik olarak yapının statik durumunun artırılmasına yöneliktir. Yapıda restorasyon ile düzenlenmesi mümkün yıkılmalar mevcuttur. Pencere formları 1. katta oldukça büyük tutulmuş olup dairesel formludur. Zemin kattaki pencere formları yuvarlak kemerli olup oldukça uzun ve geniş tutulmuştur. Plan şemasında nef bölümü izlenebilmektedir. Çevre duvarları moloz taş örgülüdür. Üst örtü günümüzde yıkık durumdadır. Yuvarlak kemer alınlıkları tuğla malzemedendir. Parsel içerisinde yeni yapılanmalar görülmektedir. Beden duvarları oldukça kalın tutulmuştur. Yapıdaki onarıma yönelik yapılacak eklerin niteliğinin kültür varlığı ile bütünleşmesi gerektiği ile taşınmazın mevcut durum tanımları, taşıyıcı eleman sorunları (strüktür- statik durum), yapısal bozulmalar- deformasyonlar, esere yapılan müdahaleleri içeren rölöve projesi ile tarihi araştırma ve benzeri örneklerin karşılaştırmalı etüdü sonucunda dönemler itibariyle değişikliği uğramış kısmen yıkılmış veya yok olmuş öğelerin ve yapıların ilk tasarımındaki süreçten itibaren tarihsel durumlarını belirten rapor belge ile ölçekli çizimin karşılaştırmalı ve detaylı sanat tarihçisi görüşünü içeren bilgi ve belgeler doğrultusunda eserin özgün tasarımını açıklayıcı tarihi gelişimini irdeleyici ve kalıntıların daha iyi kavranmasını sağlamak için yapım tekniği üslubu ve farklı olduğu anlaşılan fakat tarihlenemeyen bölümler ile değişik dönemlere ait ekler ve bunlara ilişkin olası tarihleri gösterir restitüsyon projesi ve temel sorunların tespiti sonrası yaklaşım ve müdahale biçimlerini içeren restorasyon (statik, sanat tarihçisi raporu ve sıva harç analizini içeren) projesinin ve çevre düzenleme projeleri ile birlikte ivedilikle hazırlanması gerekmektedir.</p>		<p>ORJİNAL KULLANIMI KİLİSE</p> <p>BUGÜNKÜ KULLANIMI KİLİSE</p> <p>ÖNERİLEN KULLANIMI KİLİSE</p> <p>HAZIRLAYANLAR 01.02.2017</p>					
YAVIN DİZİNİ:	AYDIN KÜLTÜR VARLIKLARINI KORUMA BÖLGE KURULUNUN GÜNVE SAYILI 6061	RAPOR RÖLÖVE PROJESİ RESTORASYON PROJESİ HARİTA KROKİ KİTABE	ONAY:

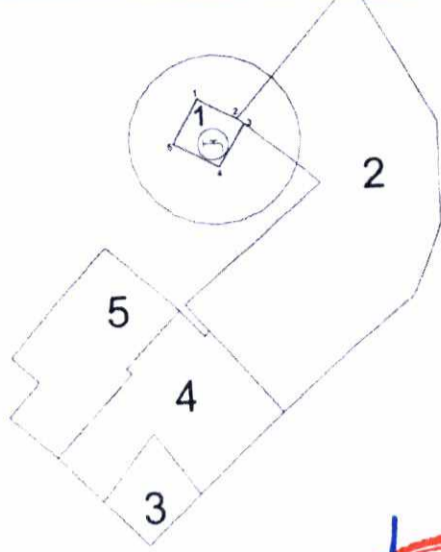
Yapı kare plan şemasında kagir olarak inşa edilmiştir. Üst örtü yıldız tonuzlu olup sıvalı durumdadır. Üst örtü alınlığı üçgen alınlıklıdır. Alınlık içerisinde kare ve dikdörtgen formlu panolar mevcuttur. Ana beden duvarları ile alınlık sınırı silmelendirilmiştir. Kurna yatağı altında dikdörtgen formlu yalak yer almakta olup bu bölüm kısmi olarak yol kotunun üstünde kalmıştır. Kültürel sürdürülebilirlik açısından yapıldığı dönemin mimari yapım tekniklerini, malzemesini ve geçmişte varılan teknik düzeyin belgesini Cephe duvarlarında köşe noktalarında görülen duvar örgüsü ve kullanılan malzeme oldukça büyük tutulmuş ve kullanılan yöntem mimari gereklilik olarak yapının statik durumunun arttırılmasına yöneliktir. Dış cephe köşe noktaları dışa taşıntılı olarak düzenlenmiştir. Çeşme taş örgülü platform üzerinde inşa edilmiştir. Cepheler hemen hemen birbirinin tekrarı şeklindedir. Yapıdaki onarıma yönelik yapılacak eklerin niteliğinin kültür varlığı ile bütünleşmesi gerektiği ile taşınmazın mevcut durum tanımları, taşıyıcı eleman sorunları (strüktür- statik durum), yapısal bozulmalar- deformasyonlar, esere yapılan müdahaleleri içeren rölöve projesi ile tarihi araştırma ve benzeri örneklerin karşılaştırmalı etüdü sonucunda dönemler itibariyle değişikliği uğramış kısmen yıkılmış veya yok olmuş öğelerin ve yapıların ilk tasarımındaki süreçten itibaren tarihsel durumlarını belirten rapor belge ile ölçekli çizimin karşılaştırmalı ve detaylı sanat tarihçisi görüşünü içeren bilgi ve belgeler doğrultusunda eserin özgün tasarımını açıklayıcı tarihi gelişimini irdeleyici ve kalıntıların daha iyi kavranmasını sağlamak için yapım tekniği üslubu ve farklı olduğu anlaşılan fakat tarihlenemeyen bölümler ile değişik dönemlere ait ekler ve bunlara ilişkin olası tarihleri gösterir restitüsyon projesi ve temel sorunların tespiti sonrası yaklaşım ve müdahale biçimlerini içeren restorasyon (statik, sanat tarihçisi raporu ve sıva harç analizini içeren) projesinin ve çevre düzenleme projeleri ile birlikte ivedilikle hazırlanması gerekmektedir.
