T.C.
KÜLTÜR VE TURİZM BAKANLIĞI
DIYARBAKIR KÜLTÜR VARLIKLARINI
KORUMA BÖLGE KURULU
KARAR

Toplantı Tarihi ve No :14.05.2020-293
Karar Tarihi ve No :14.05.2020-7548
Dosya No :23.03.222

Elazığ İli, Merkez, Harput Mahallesi, Harput Kentsel Sit Alanı içerisinde yer alan, tapunun 105 ada1 no.lu parselinde kayıtlı, özel mülkiyete ait konutun tescil talebine ilişkin; Elazığ Belediye Başkanlığı'nın 18.02.2020 tarih ve E1386 sayılı yazısı ve konutun taşınmaz kültür varlığı özelliği gösterdiğinin belirtildiği eki KUDEB uzman raporu, Diyarbakır Kültür Varlıklarını Koruma Bölge Kurulu Müdürlüğü uzmanlarının 06.03.2020 tarih ve E.116241 sayılı raporu okundu. Ekleri (rapor, fotoğraf vb.) ve konuya ilişkin bilgi, belgeler incelendi. Yapılan görüşmeler sonunda;

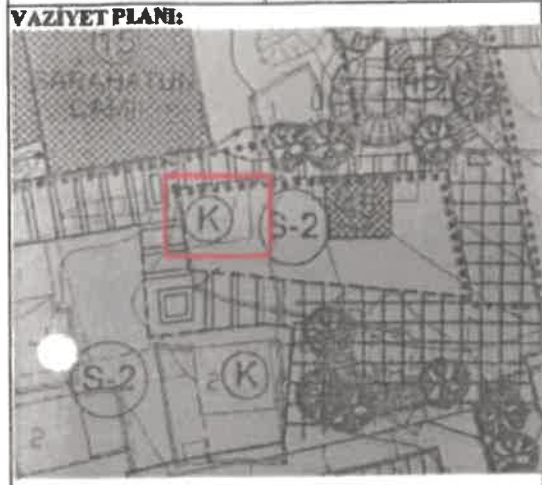
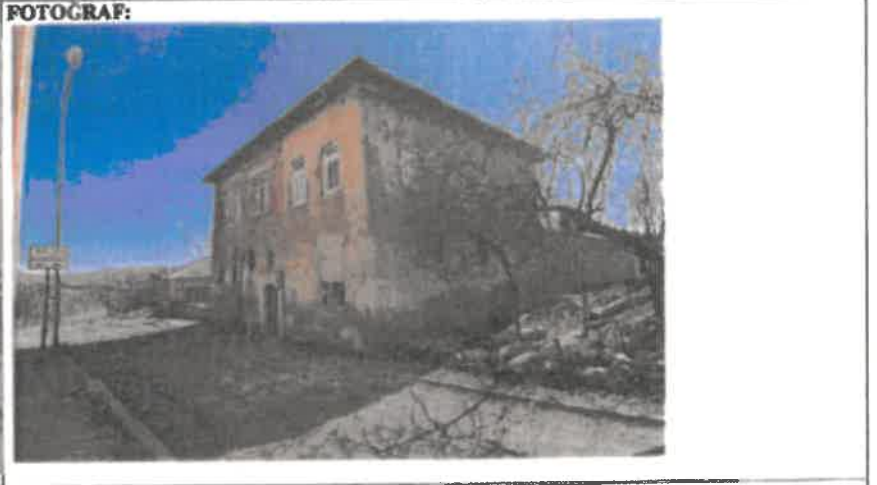
AYRINTILI TANITIM: Taşınmazın girişi kapalı olduğundan taşınmaz içerisinde inceleme yapılamamıştır. Z+1 katlı yapının ahşap giriş üzeri düz dam örtüslü, sac malzeme ile çatı şeklinde düzenlenmiştir. Taşınmazın zemin katında moloz taş, kerpiç ve ahşap malzeme kullanılmışken, birinci katta ahşap ve kerpiç malzeme kullanılmıştır. Kuzey cephede bulunan basık kemerli kapıdan taşınmaza giriş yapılmaktadır. Giriş kapısının üstünde, birinci katta bulunan (cumba) bölüm yıkılmış olup, tuğla malzeme düz duvar şeklinde yeniden örülmüştür. Taşınmazın cepheleri farklı boyut ve formda pencereler ile hareketlendirilmiştir. Taşınmazın birinci kat doğu cephe duvarı da büyük bölümü tuğla malzeme ile yeniden örülmüştür. Taşınmazın tüm cephelerinde çok sayıda onarım gördüğü, cephelerde tuğla vb. malzeme ile ekleme yapıldığı, pencerelerde yenilemeler yapıldığı, zemin kat moloz taş örgüsünde derz aralarında boşalmalar olduğu, kerpiç duvarlarda aşınmalar ve sıva dökülmeleri olduğu tespit edilmiştir.

-Dosya incelemesinde, Elazığ ilinde 24.01.2020 tarihinde meydana gelen deprem sonucunda gözlemsel olarak bir hasarın tespit edilmediği belirtilen yapıda, ilgili idare uzmanlarınca yapının strüktürel durumuna yönelik gerekli incelemelerin yapılması, taşınmazda sıva çatlağı olması durumunda çatlakların onarılarak sıvanmasına yönelik uygulamaların, Kültür ve Tabiat Varlıklarını Koruma Yüksek Kurulu'nun 05.11.1999 gün ve 660 sayılı ilke kararı doğrultusunda, basit onarım maddesi kapsamında ilgili idare denetiminde yapılmasına, onarım sonrasına ilişkin hazırlanacak rapor ve fotoğrafların Diyarbakır Kültür Varlıklarını Koruma Bölge Kurulu Müdürlüğüne iletilmesine,

-Strüktürel çatlakların tespit edilmesi durumunda can ve mal güvenliğine yönelik tedbirlerin ilgili idareler ve ilgisince alınmasına, taşınmaza yönelik hazırlanacak statik raporunun ve rapor doğrultusunda hazırlanacak rölöve, restitüsyon ve restorasyon projelerinin ilgisince ivedilikle hazırlanarak Kurulumuza iletilmesine karar verildi.
