T.C.
KÜLTÜR VE TURİZM BAKANLIĞI
DİYARBAKIR KÜLTÜR VARLIKLARINI
KORUMA BÖLGE KURULU
KARAR

Toplantı Tarihi ve No. : 06.05.2021-321
Karar Tarihi ve No. : 06.05.2021-8265
Dosya No :72.01.7

Batman İli, Beşiri İlçesi, Yenipınar (Aşağı Keferzo) Köyü'nde bulunan, herhangi bir sit alanında kalmayan, mülkiyeti Maliye Hazinesi'ne ait tapunun 220 nolu parselinde kayıtlı, 1. grup yapı olarak tescilli kilisenin tescil kaydının, "Keferzo (Yenipınar) Kilisesi" adıyla güncellenmesine, güncellenen tescil fişinin uygun olduğuna;

AVRUPA KONSEYİ	DOĞAL VE KÜLTÜREL VARLIKLARI KORUMA ENVANTERİ (D.K.V.K.E)	ANIT	ENVANTER NO:		
T Ü R K İ Y E	KÜLTÜR VARLIKLARI VE MÜZELER GENEL MÜDÜRLÜĞÜ		HARİTA NO:		
İLİ: BATMAN	İLÇESİ: BEŞİRİ	MAHALLE/MEVKİ: Yenipınar (Aşağı Keferzo) Köyü	KORUMA DERECESESİ	ANITSAL	1 2 3
SOKAK VE KAPI NO:		KAD.: PAFTA: ADA: PARSEL:220		ÇEVRESEL	1 2 3
ADI:KEFERZO (YENİPINAR) KİLİSESİ	YAPTIRAN:	YAPAN:	MİMARİ ÇAĞI:		
	YAPIM TARİHİ:	KİTABE:	VAKFIYE:

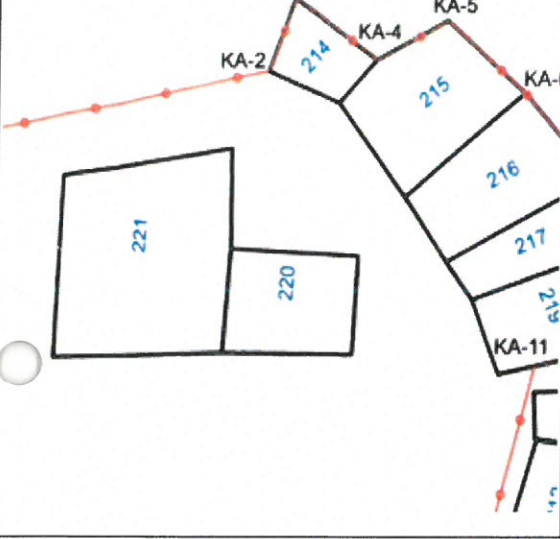
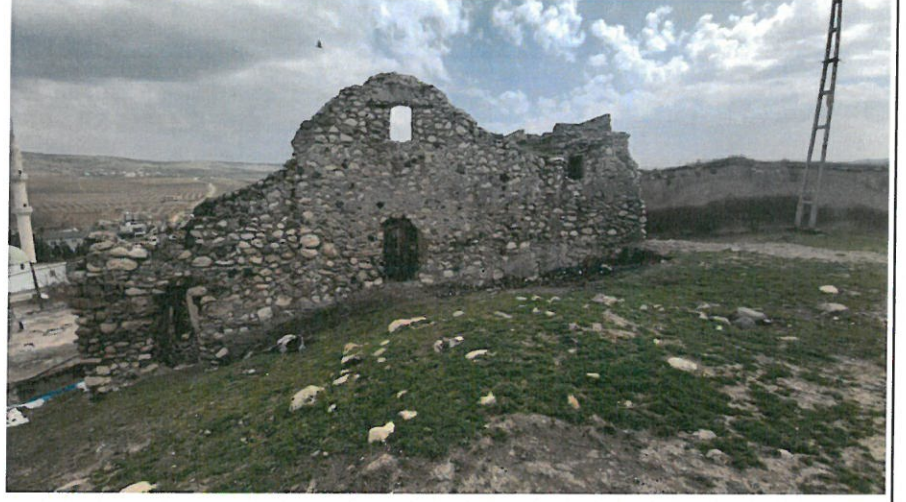
KORUNMUŞLUK DURUMU: kötü	TAŞIYICI YAPI: kötü	CEPHE DURUMU: kötü	ÖRTÜ DURUMU: kötü	İÇ YAPI DURUMU: kötü	BEZEME DURUMU: --	RUTUBET DURUMU: --
--------------------------	---------------------	--------------------	-------------------	----------------------	-------------------	--------------------

GÖZLEMLER: Korunması gerekli kültür varlığı özelliği göstermektedir.

AYRINTILI TANITIM: Doğu-batı yönde dikdörtgen planlı olan kilise; ortada daha geniş ve yüksek tutulmuş bir nef, bu nefin kuzey ve güneyinde ortadakine göre daha dar ve alçak tutulmuş birer nef ile birlikte, apsis dikine uzanan üç neften oluşan plan şemasını yansıtmaktadır. Nefler arasındaki ayırım, sütunlar üzerine oturan sivri kemerli üçer açıklıkla sağlanmaktadır. Kemerleri taşıyan sütunlar sekizgen formdadır. Günümüzde harap durumda olan kilisenin kuzey duvarı ile naosun kuzey nefi tamamen yıkılmıştır. Güney yöndeki nefin dışında naosun üst örtüsü tamamen yıkılmıştır. Naos orta nefinin doğusundaki apsis kısmı da büyük ölçüde yıkılmış olup, apsisin naosa açılan kısmına ait olduğu düşünülen çok küçük bir duvar parçası ayakta kalmıştır. Apsis kısmının girişine ait olduğu düşünülen kemer izleri gözlemlenmektedir. Kemer ve sütunlarda kullanılan düzgün kesme taş malzeme dışında, genel olarak moloz taş malzemeden inşa edilmiş olan kilisede, kullanılan malzemelerin genel itibari ile özensiz bir işçilik ürünü olması, kilisenin bir dönem yıkıldığı ve tamamen yeniden inşa edilmiş olabileceğini düşündürmektedir. Kilisenin ayakta kalan duvarlarından da anlaşılacağı üzere iç mekânda duvarların sıvandığı görülmektedir. Günümüzde tamamen yıkılmış olan giriş kısmı muhtemelen, yıkılmış olan kuzey cepheye bulunmaktaydı.

-Mevcut haliyle onarım ihtiyacı bulunan Keferzo (Yenipınar) Kilisesi ile ilgili gerekli güvenlik önlemlerinin ilgili idarelerce alınmasına, yapının kapsamlı onarımına temel oluşturacak rölöve, restitüsyon ve restorasyon projelerinin ilgili idarelerce hazırlanarak Koruma Bölge Kuruluna iletilmesine karar verildi.
