T.C.
KÜLTÜR ve TURİZM BAKANLIĞI
Bursa Kültür Varlıklarını Koruma Bölge Kurulu
KARAR

Toplantı Tarihi ve No : 01/06/2021-481
Karar Tarihi ve No : 01/06/2021 10402

Bursa ili, Gemlik ilçesi, Kurşunlu Mahallesinde, sit dışında, Kurşunlu 1/1000 ölçekli Revizyon Uygulama İmar Planı kapsamındaki alanda, 2863 sayılı Kanunun 7.maddesi doğrultusunda korunması gerekli taşınmaz kültür varlıklarına yönelik tespit çalışmasının sonuçlarının, ilgili ve faaliyeti etkilenen kurum ve kuruluşların görüşleri dikkate alınarak değerlendirilmesine ilişkin Bursa Büyükşehir Belediye Başkanlığının 18/02/2021 tarih ve 24706 sayılı yazısı, Bursa Çevre ve Şehircilik İl Müdürlüğünün 16/02/2021 tarih ve 297966 sayılı yazısı, Gemlik Belediye Başkanlığının 04/02/2021 tarih ve 2432 sayılı yazısı, Tapu Kadastro Müdürlüğünün 18/01/2021 tarih ve 142295 sayılı yazısı, Karayolları 14.Bölgenin 22/01/2021 tarih ve 329154 sayılı yazısı, Bursa Vakıflar Bölge Müdürlüğünün 15/01/2021 tarih ve 6379 sayılı yazısı Koruma Bölge Kurulu Müdürlüğünün 04/03/2021 tarihli ve 638837 sayılı, 08/04/2021 tarihli ve 706393 sayılı uzman raporları okundu, ekleri ve ilgili dosyası incelendi, 25/03/2021 tarihli ve 10335 sayılı ve 08/04/2021 tar

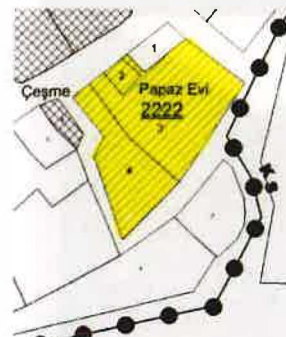
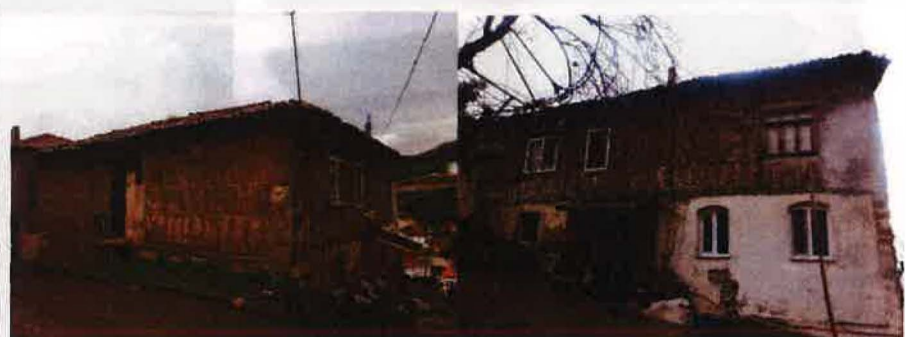
GÖZLEMLER: Onarım ihtiyacı vardır.

BUGÜNKÜ SAHİBİ	Özel Mülkiyet	BAKIMINDAN SORUMLU OLMASI GEREKEN KURULUŞ: Mülkiyet Sahibi
YAPILANONARIMLAR:		
AYRINTILI TANIM:		SU ELEKTRİK ISITMA KANALİZASYON
Kuzeydoğu cephesi bitişik nizamlı, bodrum ve zemin kattan oluşan, bodrum katı moloz taş ve tuğla, zemin katı ahşap karkas arası tuğla dolgu tekniğinde inşa edilmiş geleneksel sivil mimarlık örneği yapıdır. Günümüzde sadece bodrum katı ve zemin katın bir kısmı konut olarak kullanılmaktadır.		ORJİNAL KULLANIMI: Konut
Yapı kuzeybatı güneydoğu uzantılı olup, ön ve arka cephe arasında kot farkı bulunmaktadır. Zemin kata giriş Yalı Sokak üzerindeki niş içine yerleştirilmiş üzeri tepe pencere tek kanatlı ahşap doğramalı kapıyla yapılmaktadır. Ön cephe üzerinde pencere açıklığı bulunmamaktadır.		BUGÜNKÜ KULLANIMI: Konut
Güneybatı cephesi üzerinde sonradan açıldığı düşünülen kapı ve pencere açıklıkları bulunmaktadır. Yapının içine girilememiştir. Hagios Taxiarchoi(Başmelekler) Kilisesinin karşısında yer alan yapının papaz evi olduğu düşünülmektedir. (ÖZKILAVUZ, B. s:14)		ÖNERİLEN KULLANIMI: Konut

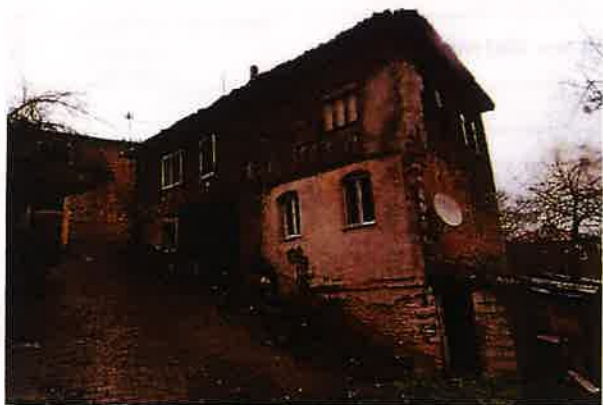
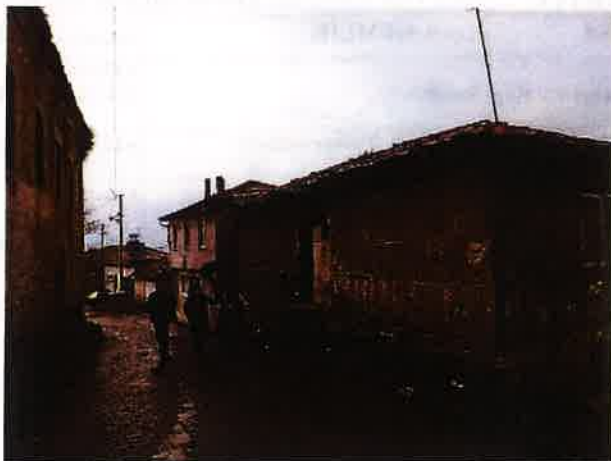
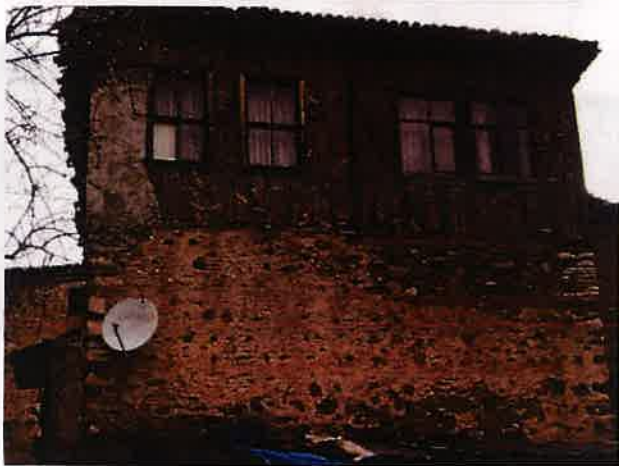
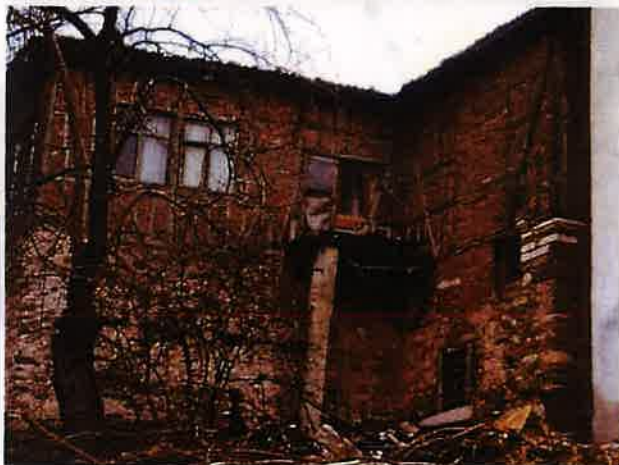
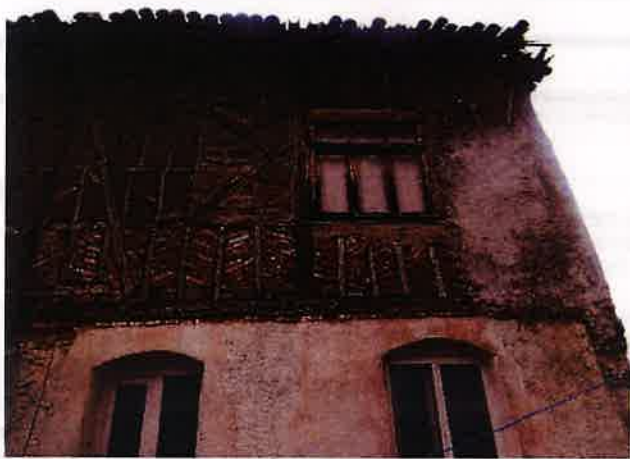
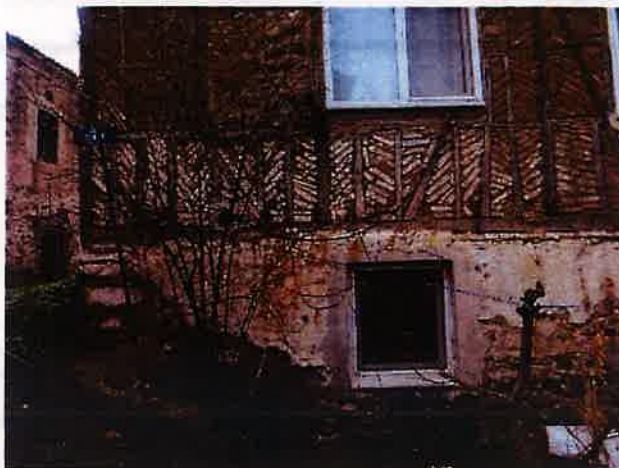
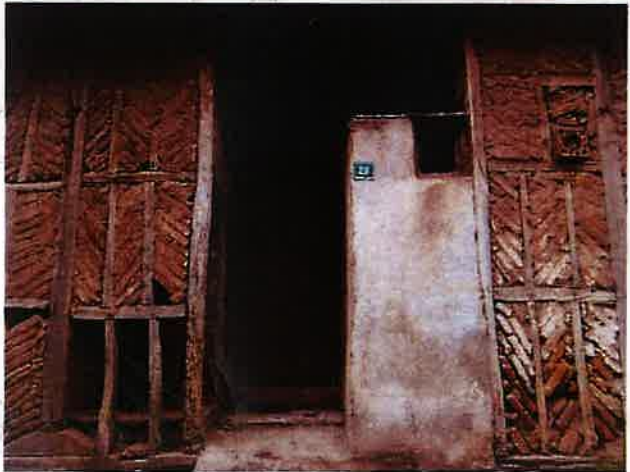
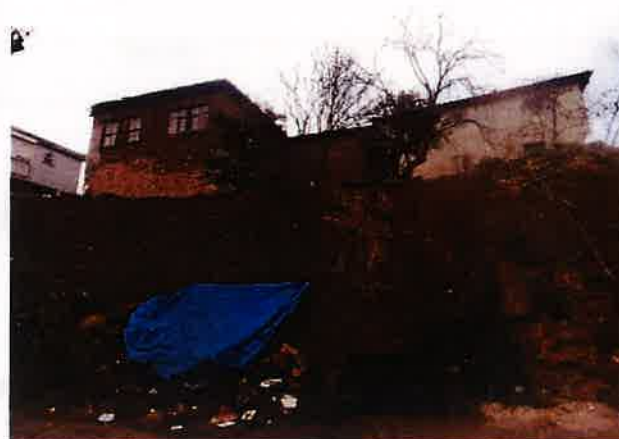
AVRUPA KONSEYİ	DOĞAL VE KÜLTÜREL VARLIKLARI KORUMA ENVANTERİ D.K.V.K.E.		ANIT	ENVANTER NO:											
TÜRKİYE	KÜLTÜR VARLIKLARI VE MÜZELER GENEL MÜDÜRLÜĞÜ		HARİTA NO:												
İLİ: BURSA	İLÇESİ: GEMLİK	MAHALLESİ: KURŞUNLU	KORUMA	ANITSAL											
SOKAK VE KAPI NO:		KADASTRO PAFTA: H22A11D3B1 ADA: 2221 PARSEL: 3	DERECESİ	ÇEVRESEL											
ADI: Konut		YAPTIRAN: Bilinmemektedir	MİMARİ ÇAĞI: Yirminci yüzyıl (ÜSLUP)												
YAPIM TARİHİ: Bilinmemektedir		YAPAN: Bilinmemektedir	VAKFIYE Yok												
GENEL TANIM: Tek katlı, ahşap karkas arası dolgu tekniğiyle inşa edilmiş geleneksel sivil mimarlık örneği yapıdır.															
KORUMA DURUMU	A	İYİ	TAŞIYICI YAPI	A	DIŞ YAPI	A	ÜST YAPI	A	İÇYAPI	A	SÜSLEME	A	RUTUBET	A	YOK
	B	ORTA		B		B		B		B	ELEMANLARI	B		B	İZİ VAR
	C	FENA		C		C		C		C		C		C	ÖNEMLİ
VAZİYET PLAN			FOTOĞRAF												
GÖZLEMLER: Onarıma ihtiyacı vardır.

BUGÜNKÜ SAHİBİ	Özel Mülkiyet	BAKIMINDAN SORUMLU OLMASI GEREKEN KURULUŞ: Mülkiyet Sahibi
YAPILAN ONARIMLAR:		
AYRINTILI TANIM:		
Kuzey doğu cephesi tescilli çeşmeye bitişik nizamlı, tek katlı, ahşap karkas arası dolgu tekniğiyle inşa edilmiş, tek bağımsız bölümlü, geleneksel sivil mimarlık örneği yapıdır. Yapı taşıdığı mimari özellikleriyle ve bitişigindeki tescilli çeşmeyle bir arada bulunmaları nedeniyle bütünlük arz ederek yerel değerlere katkı sağlamaktadır.		SU
		ELEKTRİK
		ISITMA
		KANALİZASYON
		ORJİNAL KULLANIMI: Konut
		BUGÜNKÜ KULLANIMI: Konut
		ÖNERİLEN KULLANIMI: Konut
HAZIRLAYANLAR:		01/06/2021
Begüm SAĞIR – Kültür ve Turizm Uzmanı		<i>B. Sağır</i>
Gözde KIRCAL - Mimar		<i>G. Kircal</i>
Ezgi ALTIN-Ş.Plancısı		<i>E. Altın</i>
YAYIN DİZİNİ:		KONTROL EDEN: Koruma Bölge Kurulu Müdürü – Erdal CETİNDAG
EKLER:		KURUL ONAYI NO.: 01/06/2021
RAPOR	X	REVİZYON: KURUL KARARLARI
FOTOĞRAF	X	
RÖLÖVE PROJESİ		
RESTORASYON PROJESİ
