KÜLTÜR VE TURİZM BAKANLIĞI
ÇANAKKALE KÜLTÜR VARLIKLARINI KORUMA BÖLGE KURULU
K A R A R

Toplantı Tarihi ve No : 01.04.2021 / 313
Karar Tarihi No : 01.04.2021 / 6868

ÇANAKKALE İLİ, MERKEZ İLÇE, ÇIPLAK KÖYÜ
108 ADA, 5 PARSELDEKİ KORUNMASI GEREKLİ TAŞINMAZ
KÜLTÜR VARLIĞINA İLİŞKİN KORUNMA ALANI HARİTASI
(ÇIPLAK KÖYÜ ROMA DÖNEMİ KÖPRÜSÜ)

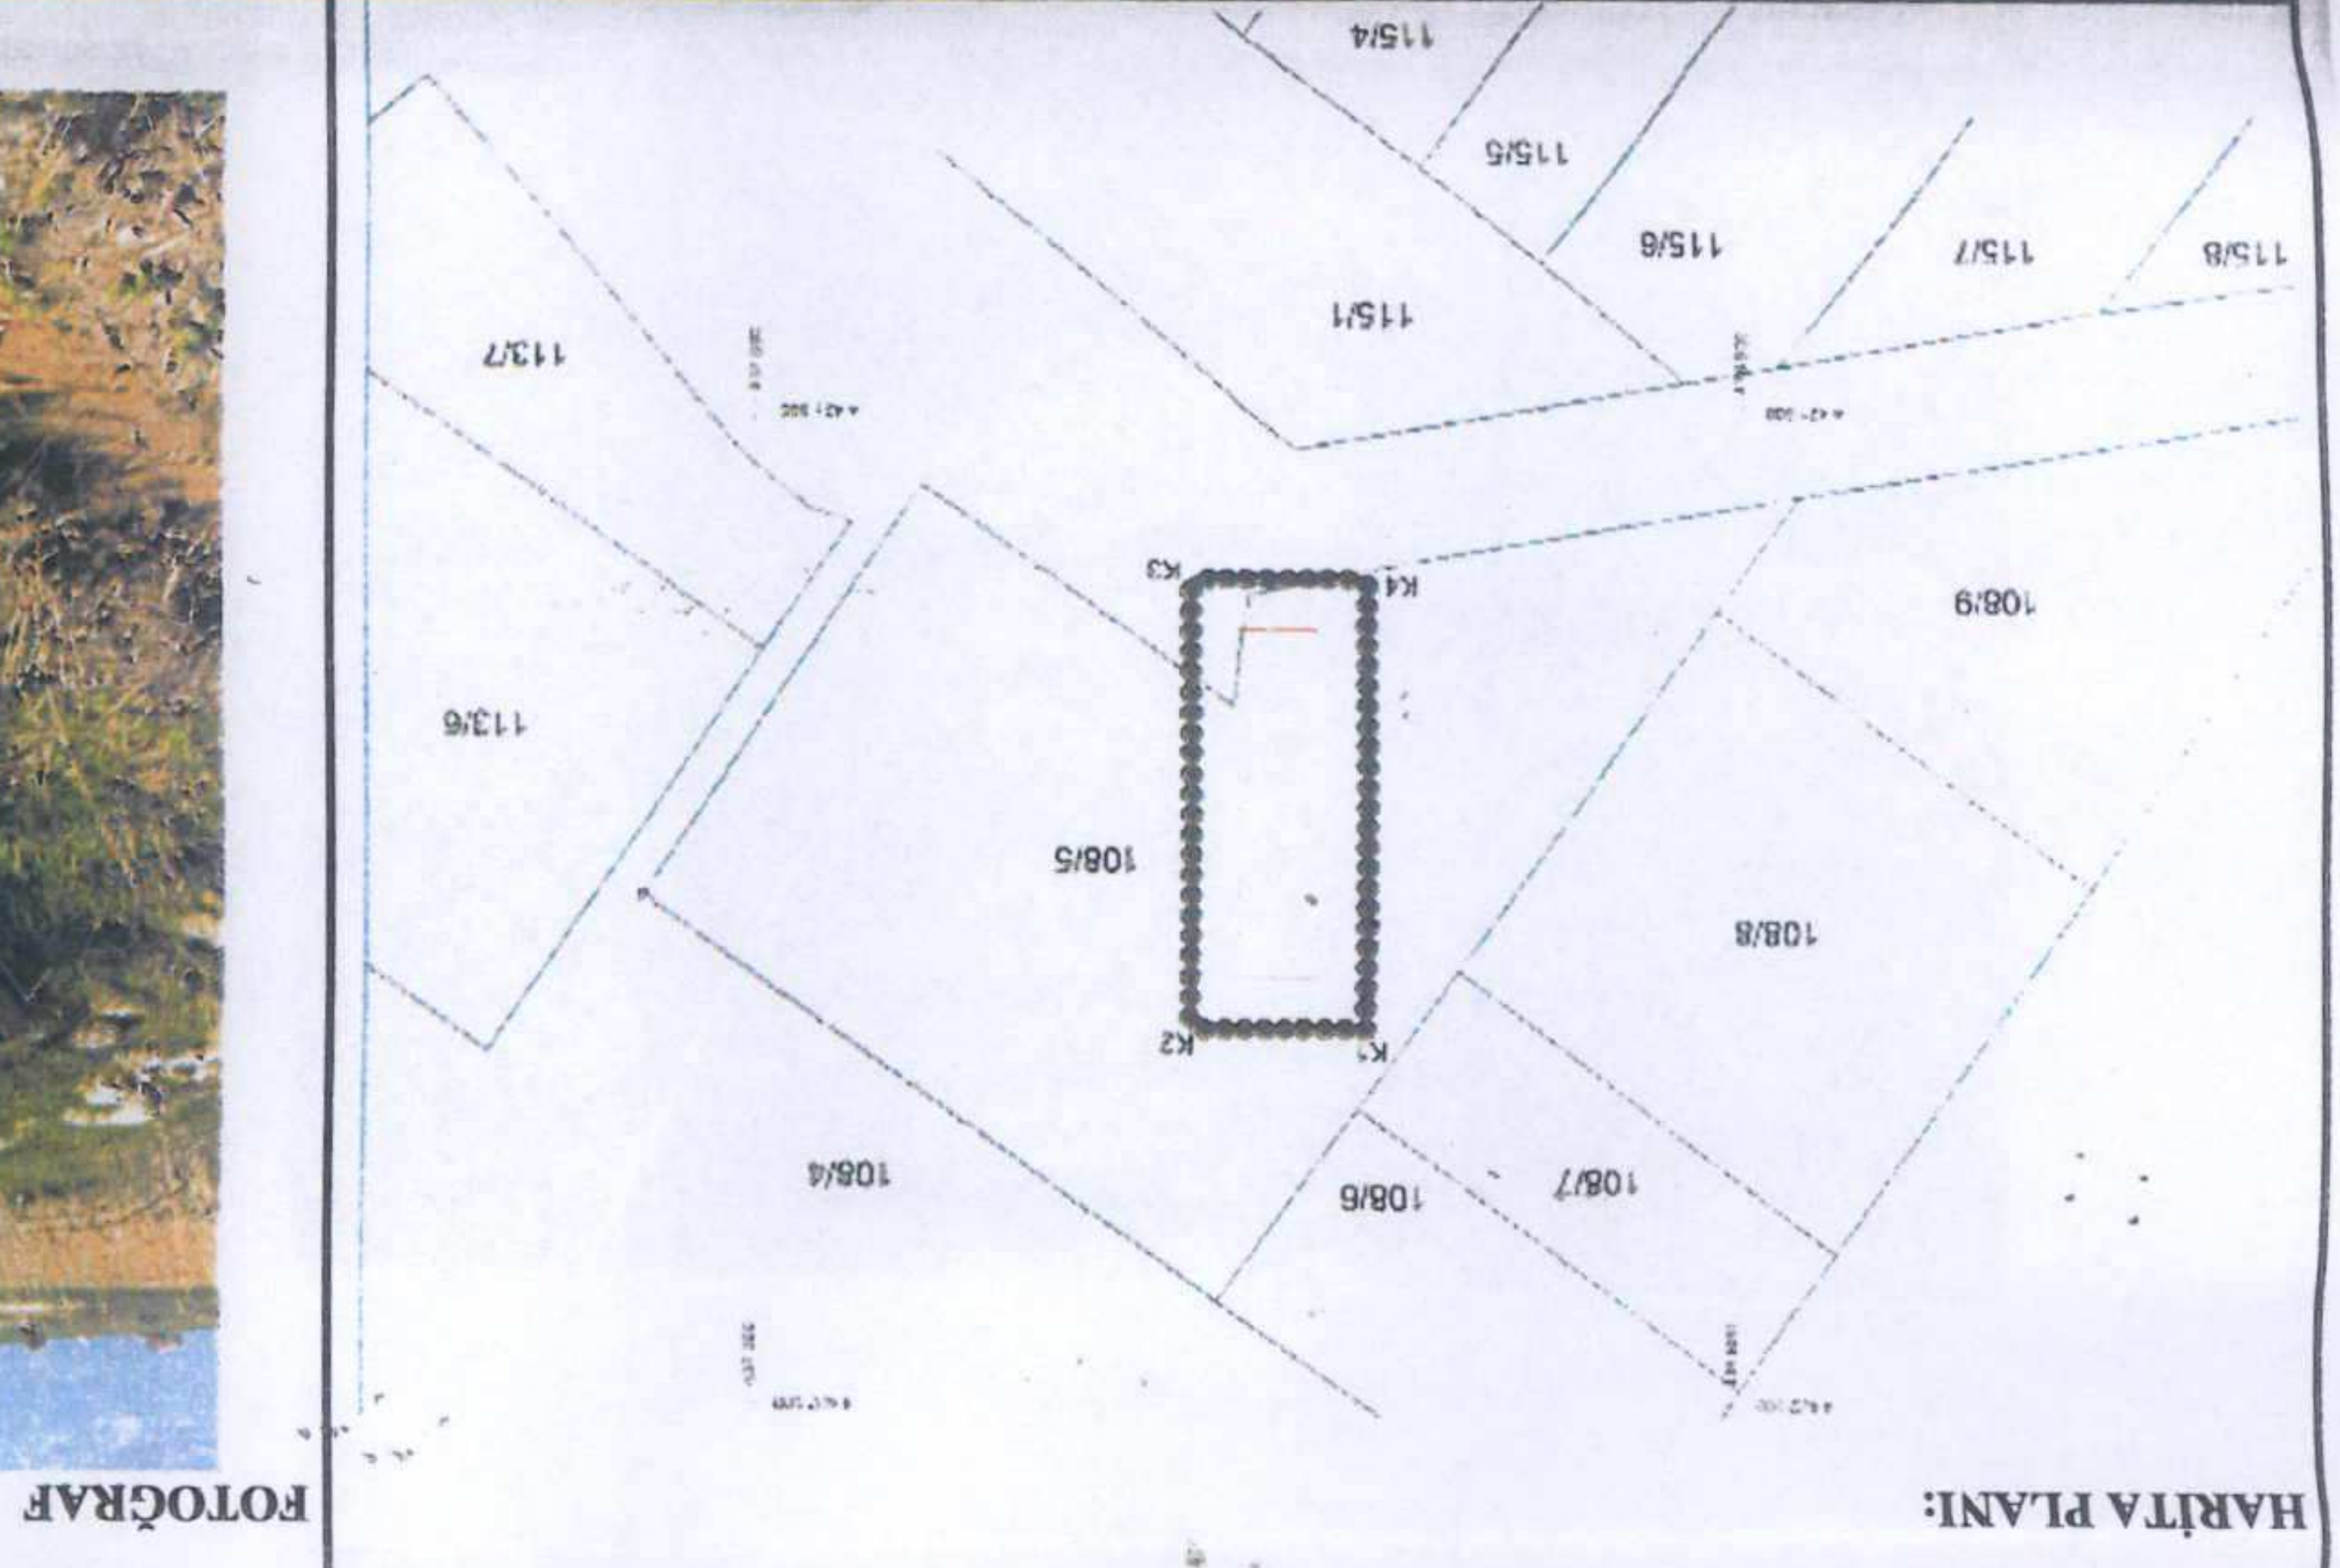
GOZLEMLER: Köprünün içinde bulunduğu parsel tarımsal amaçlı kullanılmaktadır. Makineli tarım yapılan alanda köprünün daha fazla hasar görmemesi için etrafının çevrilmesi gerekmektedir.

AYRINTILI TANIM: Çanakale III, Merkez, Çıplak Köyü'nde yer alan 108 ada 5 parsel, numaralı taşınmaz içinde yer almaktadır. Büyük bölümü toprak altında kalmış olan köprünün 2 kemeri görülebilmektedir. Köprünün diğer kısımları toprak altında ve galeri ile kaplıdır. Köprünün 3 m genişliğinde 30/40 m uzunluğunda olduğu tahmin edilmektedir. Köprünün inşaatında kesme ve moloz taşlar kullanılmıştır. Köprü hakkında daha fazla bilgi edinilebilmek için köprü ve etrafında bilimsel kazı çalışması yapılması gerekmektedir.
