**T.C.**  
**KÜLTÜR VE TURİZM BAKANLIĞI**  
**DIYARBAKIR KÜLTÜR VARLIKLARINI**  
**KORUMA BÖLGE KURULU**  
**KARAR**

**Toplantı Tarihi ve No. : 23.09.2021-334**  
**Karar Tarihi ve No. : 23.09.2021-8696**  
**Dosya No :56.06.39**

Siirt İli, Kurtalan İlçesi, Konakpınar Köyü sınırları içerisindeki Kilise Deresi Vadisi'nde bulunan, herhangi bir sit alanında kalmayan, tapulama harici alandaki Kilise Deresi Su Değirmeni'nin, 2863 sayılı Kanununun 6. Maddesi kapsamında değerlendirilmesi talebine ilişkin Diyarbakır Kültür Varlıklarını Koruma Bölge Kurulu Müdürlüğünün 30.06.2021 tarih ve 818229 sayılı uzman raporu; Koruma Bölge Kurulu Müdürlüğünün, tescile ilişkin kurum görüşlerinin istendiği 06.07.2021 tarih ve 1520942 sayılı yazısı ile kadastral haritasının istendiği 05.07.2021 tarih ve 1514752 sayılı / 11.08.2021 tarih ve 1616045 sayılı yazıları; Siirt İl Özel İdaresi İmar ve Kentsel İyileştirme Müdürlüğünün 08.07.2021 tarih ve 3923 sayılı görüş yazısı ile Siirt Kadastro Müdürlüğünün 05.08.2021 tarih ve 2040866 sayılı / 15.09.2021 tarih ve 2431790 sayılı yazıları okundu. Ekleri (tescil fişi, harita) ve dosyasındaki bilgi, belgeler incelendi. Yapılan görüşmeler sonunda;

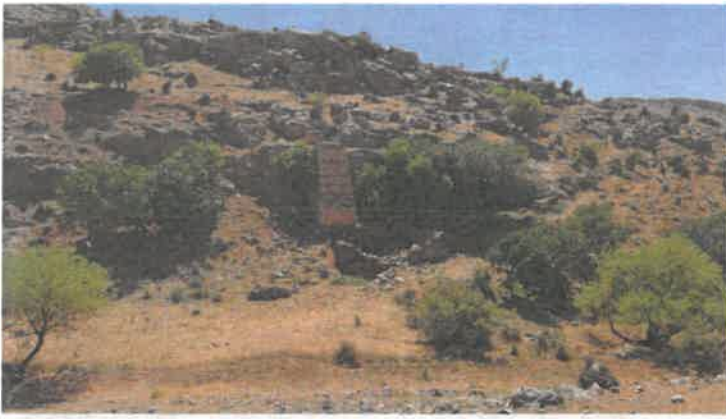
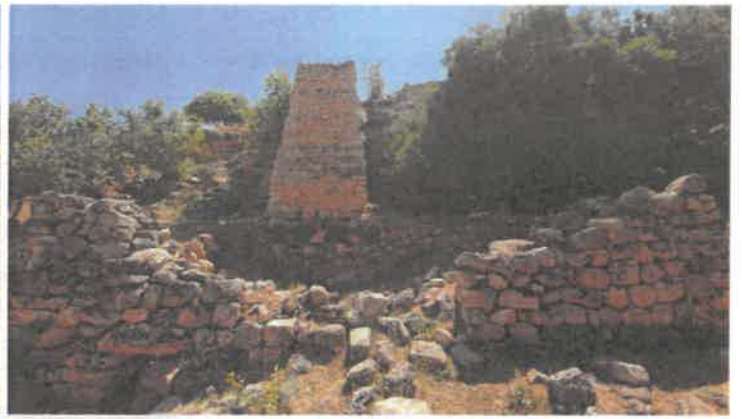
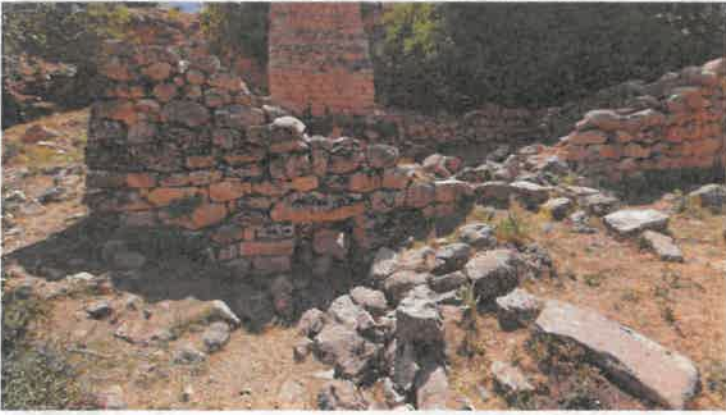
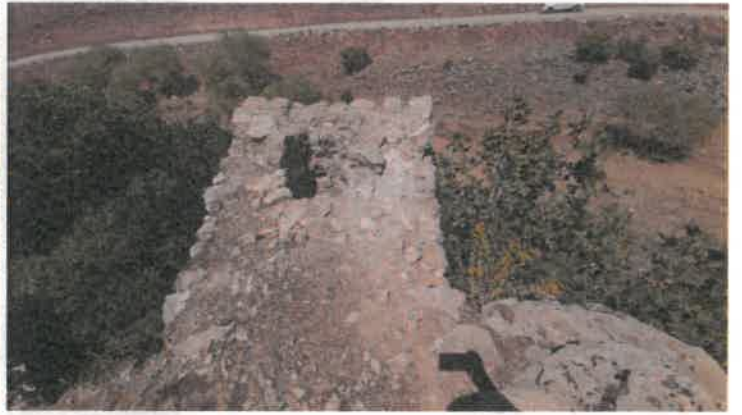
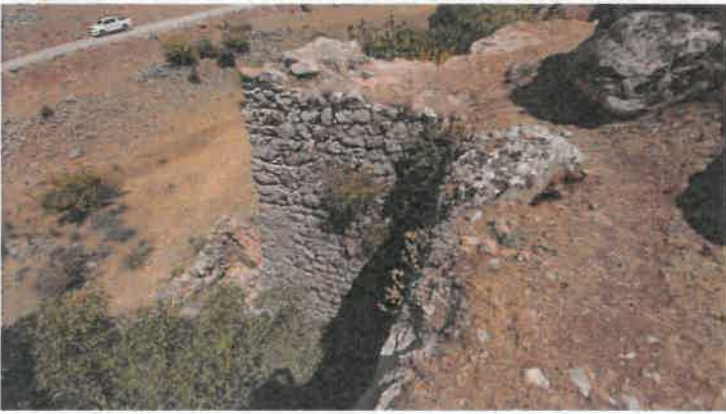
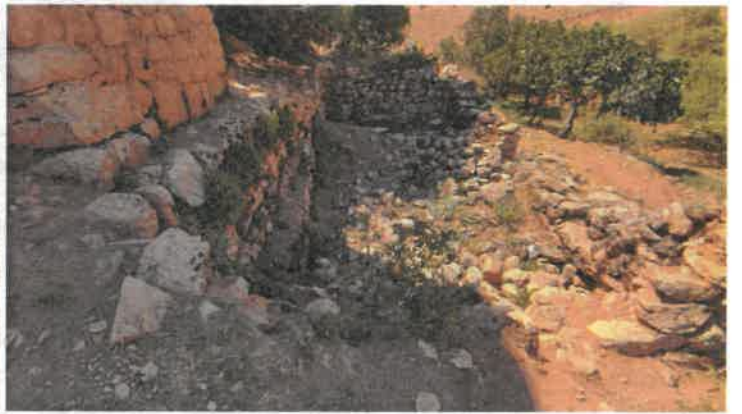
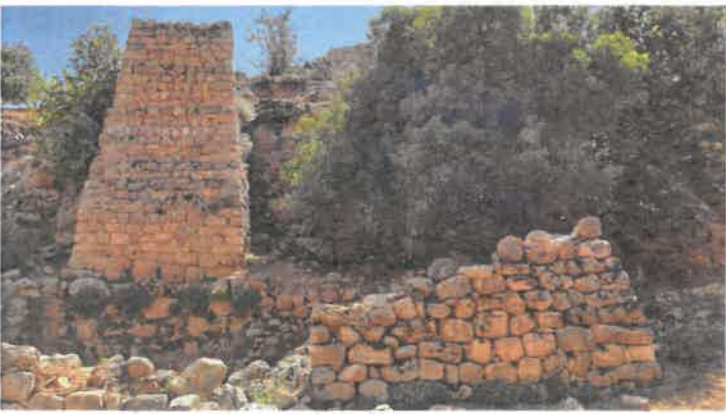
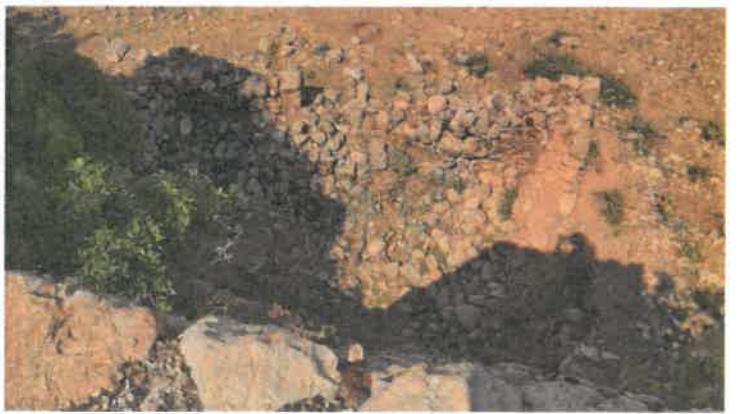
KORUNMUŞLUK DURUMU: orta	TAŞIYICI YAPI: kötü	CEPHE DURUMU: orta	ORTU DURUMU: kötü	İÇ YAPI DURUMU: kötü	BEZEME DURUMU: -	RUTUBET DURUMU: -
--------------------------	---------------------	--------------------	-------------------	----------------------	------------------	-------------------

**AYRINTILI TANITIM:** Günümüzde kullanılmayıp metruk durumda olan değirmen, su değirmeni niteliğinde olup, öğütme bölümü ve su kulesi olmak üzere iki bölümden oluşmaktadır. Değirmenin öğütme bölümü kuzeyde olup, doğu-batı yönde dikdörtgen planlıdır. Üst örtüsünün tamamı, cephe duvarlarının da büyük bölümü yıkılmış olan öğütme bölümünün iki odadan oluştuğu mevcut izlerden anlaşılmaktadır. Doğudaki odanın öğütme bölümü, batıdaki odanın ise ambar-depo amaçlı kullanılmış olduğu tahmin edilmektedir. Değirmenin, değirmen taşı ve değirmen çarkı gibi öğütme mekanizmaları günümüze ulaşmamıştır. Değirmenin giriş kapısı kuzey cephede bulunmaktadır. Değirmenin öğütme bölümünün güneydoğu kısmına bitişik olan su kulesi yaklaşık 6,5 - 7 metre uzunluğundadır. Doğu-batı yönde dikdörtgen planlı olan su kulesi yukarıya doğru kademeli şekilde daralmaktadır. Su kulesi kuzey yönde ana kayaya yaslanmaktadır. Su kulesinin, suyun değirmene döküldüğü üst kısmı ve kulenin iç bölümü yuvarlak formdadır. Değirmene suyu ulaştıran su arkı ya da su oluğuna ait herhangi bir kalıntı ya da ize rastlanılmamıştır. Genel olarak moloz taş ve kaba yonu kalker taşından inşa edilmiş olan değirmende herhangi bir süsleme unsuru bulunmamaktadır. Özellikle su kulesinin cephe duvarlarında izlerde ve derz dolgusundan, geçmişte onarıldığı tahmin edilmektedir.

-Kültür varlığı olan Kilise Deresi Su Değirmeni'nin yok olmaması için restorasyon çalışmasının yapılmasına yönelik rölöve, restitüsyon ve restorasyon projelerinin ilgili birimlerce hazırlanarak Koruma Bölge Kuruluna iletilmesine karar verildi.
