T.C.
KÜLTÜR VE TURİZM BAKANLIĞI
DİYARBAKIR KÜLTÜR VARLIKLARINI
KORUMA BÖLGE KURULU
KARAR

Toplantı Tarihi ve No : 28.03.2022-348
Karar Tarihi ve No : 28.03.2022-9124
Dosya No : 21.00.2105

Diyarbakır İli, Merkez, Sur İlçesi, Koruma Amaçlı İmar Planında, Suriçi Kentsel Sit Alanı içerisinde kalan, Dabanoğlu Mahallesi'nde bulunan, özel mülkiyete ait, tapunun 163 ada, 16 parselde kayıtlı taşınmazın tesciline ilişkin; Çevre Şehircilik ve İklim Değişikliği Bakanlığı, TOKİ Başkanlığı 4 Nolu Uygulama Dairesi Başkanlığının 14.01.2022 gün ve E-175518 sayılı yazısı, Kurum görüşünün istendiği, Diyarbakır Kültür Varlıklarını Koruma Bölge Kurulu Müdürlüğünün 16.02.2022 gün ve 2210319 sayılı yazısı, Diyarbakır Çevre Şehircilik ve İklim Değişikliği İl Müdürlüğünün 16.02.2022 tarih ve 2967510 sayılı kurum görüş yazısı ile Diyarbakır Kültür Varlıklarını Koruma Bölge Müdürlüğünün 07.03.2022 tarih ve 1256192 sayılı uzman raporu okundu. (Tescil Fişi) ve konuya ilişkin bilgi, belgeler incelendi. Yapılan görüşmeler sonunda;

AVRUPA KONSEYİ	DOĞAL VE KÜLTÜREL VARLIKLARI KORUMA ENVANTERİ (D.K.V.K.E)	ANIT	ENVANTER NO:		
T Ü R K İ Y E	KÜLTÜR VARLIKLARI VE MÜZELER GENEL MÜDÜRLÜĞÜ		HARİTA NO:		
İLİ: DİYARBAKIR

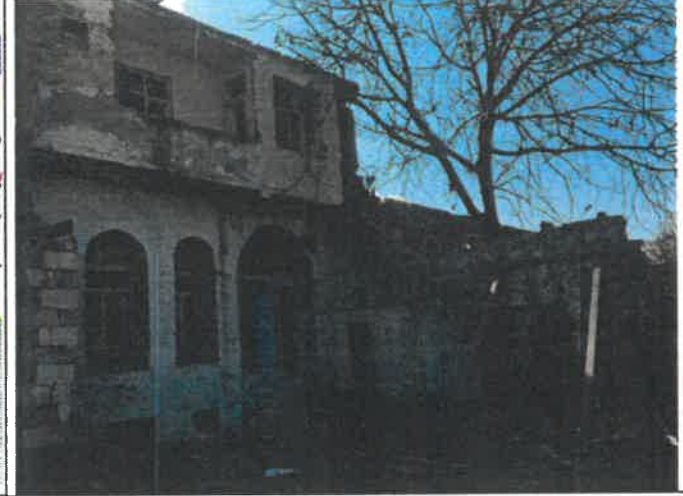
FOTOĞRAF:

GÖZLEMLER: Taşınmaz 2015-2016 yılları arasında Suriçi Bölgesinde yaşanan olaylardan kaynaklı zarar gördüğü tespit edilmiştir.

AYRINTILI TANITIM: 163 ada, 16 no.lu parsel; Tescilli 163 ada 61 parsel ile ortak duvarların bulunduğu tescilsiz yapının 2015-2016 yılları arasında Suriçi Bölgesinde yaşanan olaylardan kaynaklı zarar gördüğü tespit edilmiştir. Tescilsiz taşınmaz zemin+1 kattan oluşmakta olup üst katına eklenti muhdes bir yapı bulunmaktadır. Bodrum katına giriş sağlanamamış olup bodrum kemerlerinin bir bölümü ve ahşap kirişli tavanı pencere açıklıklarından tespit edilebilmiştir. Batı yönde yuvarlak kemerli ahşap bir kapıyla zemin katta bulunan hole geçiş sağlanmaktadır. Holün kuzeyinde avluya bakan yuvarlak kemerli derin niş şeklinde pencere açıklıkları bulunan bir mekan yer almaktadır. Duvarları sıvanıp boyanmış, zemini ve tavanı betonarmedir. Holün doğusunda dikdörtgen formda bir kapıyla geçiş verilen bir mekân yer almaktadır. Kapının yanında ve üst kısmında pencere açıklıkları bulunmaktadır. Ana mekan eklenti tuğladan bir duvarla ikiye bölünmüş ve bir kapı açıklığıyla diğer mekana geçiş verilmiştir. Ana mekanın güney cephe duvarında çeşitli form ve ebatlarda nişler yer almaktadır. Mekanın sıva ve boyaları dökülmüş olup doğu duvarının bir bölümünde yıkılma mevcuttur. Oldukça tahrip olmuş bir durumdadır. Dış cephe duvarları sonradan tuğladan örülerek onarım görmüştür. Avlu kısmında Taşınmazın üst katında bulunan eklenti muhdes yapıya geçiş sağlayan niteliksiz betonarme bir merdiven yer almaktadır.

-163 ada 16 nolu parseldeki konutun, kapsamlı onarımına temel oluşturacak rolöve restitüsyon ve restorasyon projelerinin ilgilisince ivedilikle hazırlanarak Kurulumuza iletilmesine karar verildi.
