T.C.  
KÜLTÜR VE TURİZM BAKANLIĞI  
ÇANAKKALE KÜLTÜR VARLIKLARINI KORUMA BÖLGE KURULU  
K A R A R

Toplantı Tarihi ve No : 28.03.2022 / 351  
Karar Tarihi No : 28.03.2022 / 7696

ÇANAKKALE İLİ, GÖKÇEADA İLÇESİ, TEPEKÖY KÖYÜ, 230 ADA 22 PARSELDE YER ALAN,  
KORUNMASI GEREKLİ TAŞINMAZ KÜLTÜR VARLIĞINA (SU DEĞİRMENİ) İLİŞKİN,  
KORUNMA ALANI HARİTASI

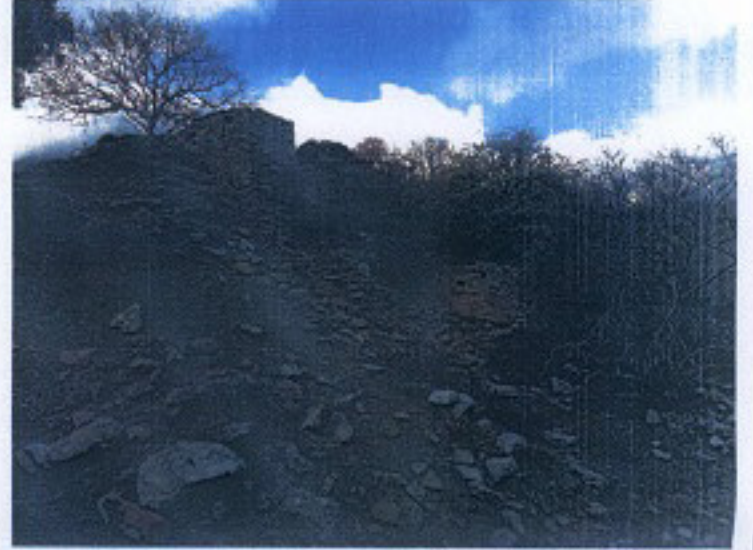
FOTOĞRAF

GÖZLEMLER: Metruk durumda olan yapı herhangi bir amaçla kullanılmamaktadır.

AYRINTILI TANIM: Tepeköy Köyü'nde, özel mülkiyete ait, 230 ada 22 parsel numaralı, 2.837,12 m<sup>2</sup> yüzölçümüne sahip, yıkık değirmeni olan zeytinlik niteliğindeki taşınmazda bir adet su değirmeni kalıntısı bulunmaktadır. Su değirmenlerini sınıflandırmadan ana yollarından biri değirmenin dönüş şekline bakılmaktadır (dikely veya yatay). Dikely su değirmenleri dişli mekanizması vasıtasıyla dikely bir su çarkı ile beslenirken, yatay su değirmenleri böyle bir mekanizmaya sahip olmayan yatay bir su çarkı ile donatılmıştır. Bölgede bilinen su değirmenlerinin tamamı yatay tarzda inşa edilmiştir. Değirmenin beton ve taş kullanılarak yapılmış ana oluk kısmı sağlam olmakla birlikte, geriye kalan tüm bölümleri yıkılmış vaziyettedir. Ana oluğun arkasında yer alan ve suyun biriktiği havuz alanı sağlam şekilde durmaktadır. Su değirmeni harap durumda ve kısmen yabancı otlarla kaplıdır.

ÖNERİLEN KULLANIMI: SU DEĞİRMENİ
