ÇANAKKALE KÜLTÜR VARLIKLARINI KORUMA BÖLGE KURULU
K A R A R

Karar Tarihi ve No : 26.04.2022/7853

Çanakkale İli, Gelibolu İlçesi, Yazıcızade Mahallesinde bulunan, sit dışı alanda yer alan, Kurulumuzun 24.01.2022 tarih ve 7543 sayılı kararı ile 211 ada, tescilli 7 ve tescilsiz 8 parseldeki taşınmazların tescil durumlarının; taşınmazların Kurulumuz Üyelerince yerinde incelenmesinden sonra değerlendirilmesine, taşınmazların bitişliğinde yer alan ve sokak silueti açısından doku veren 211 ada, 46 parselde (E:6 parsel) yer alan zemin+1 kattan oluşan cumbalı, klasik türk evi örneğinin malzeme, mimari, cephesel, sanatsal, estetik ve plansal özellikleri açısından 2863 sayılı yasanın 6. ve 7. Maddelerinde belirtilen tespit tescil kriterlerini taşıdığı anlaşıldığından tescil işlemlerinin başlatılmasına, hazırlanacak tescil fişinin Çanakkale KVKBK'na iletilmesine karar verilen, Kurulumuzun 28.02.2022 tarih ve 7622 sayılı kararı ile 211 ada, 7 parseldeki taşınmazın tescilden düşme talebinin uygun olmadığına, 7 parsele ilişkin tescil fişinin ve koruma alanı sınırlarının Kurulumuzca belirlenmesine yönelik bilgi belgelerin hazırlanarak Kurulumuza iletilmesine, 211 ada, 8 parseldeki taşınmazın gel

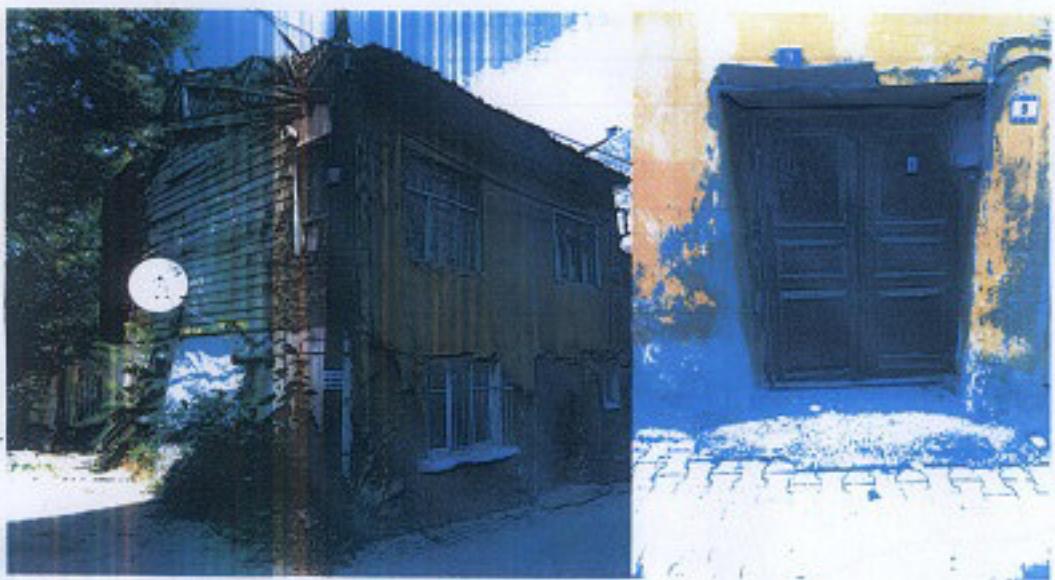
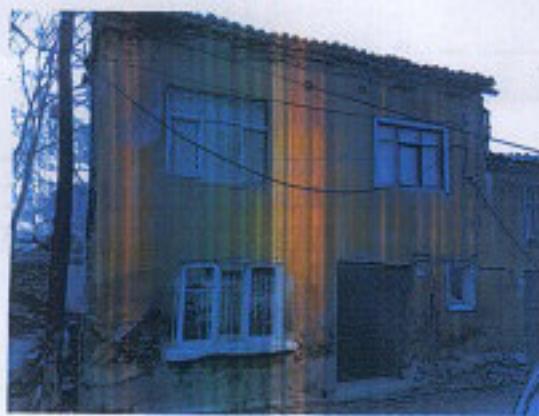
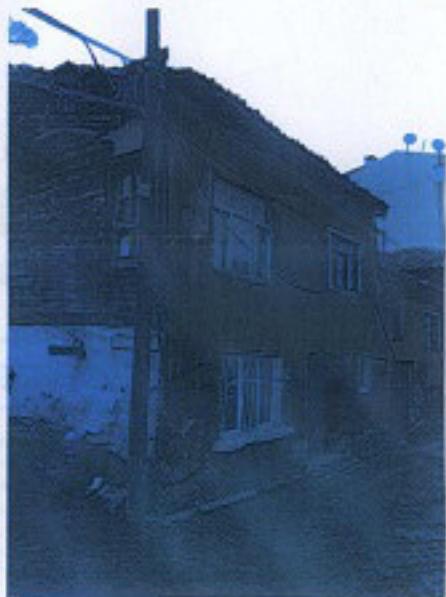
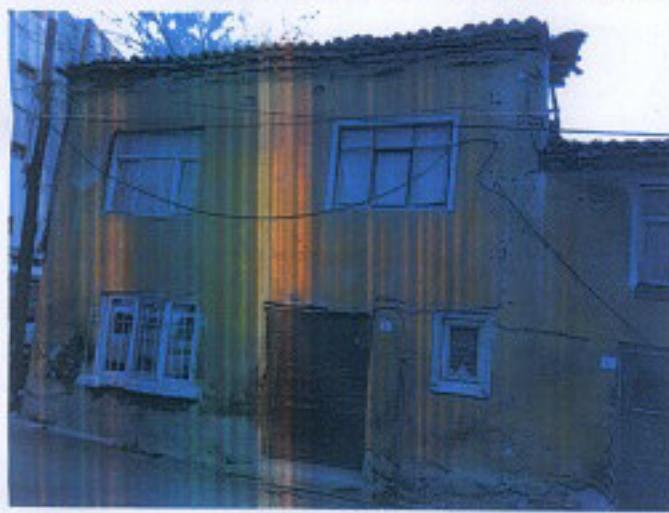
EVİNSEYİ		KÜLTÜREL VARLIKLARI KORUMA ENVANTERİ						D.K.V.K.E.		ENVANTER NO:					
TÜRKİYE								ANIT		HARITA NO:					
İL: ÇANAKKALE		İLÇESİ: GELİBOLU			MAHALLE KÖY: YAZICIZADE MH.					ANITSAL					
SOKAK VE KAFTI NO:					KADASTRO PAFTA: ADA:311 PARSEL: 8					KORUMA DERECESİ					
ADI: KONUT		YAPTIŞAN: -			YAPAN: -					MİMARİ ÇAĞI: (ÜSLUP) -					
		YAPIM TARİHİ: -			KITABE: -					VAKİFYE: -					
GENEL TANIMI: Kargir Ev															
KORUMA DURUMU	A	İYİ	TAŞİYICI YAPI	A	DİŞ YAPI	A	UST YAPI	A	İÇ YAPI	A	SÜSLÜME ELEMANLARI	A	RUTUBET	A	YOK
	B	ORTA	B	B	B	B	B	B	B	B	B	B	B	B	İZ VAR
	C	FENA	C	C	C	C	C	C	C	C	C	C	C	C	ONEMLI
HARITA PLANI:						FOTOĞRAF									
GÖZLEMLER: Yapı, tamamen ayakta olup hâkim ve onarımı ihtiyacı vardır.															
BUGUNKÜ SAHİBİ:		ÖZEL		BAKİMDAN SORUMLU OLMASI GEREKEN KURULUŞU											
YAPILAN ONARIMLAR:															
AYRINTILI TANIM:															
<p>Çanakkale İl, Gelibolu İlçesi, Yazıcızade Mahallesinde, ayşe Hanım Sokak'da bulunan, zemin+1 katlı kattan oluşan kargir yapı dıştan sıvı ve boyalı durumda olup, alçıltırak şirvinit kaplı beşik çatı ile örtüldür. Cephede; zemin katu sağ yanından dikdörtgen formlu açıp bir giriş kapısı, kapının sol tarafında dikdörtgen bir pencere ve sağında küçük bir havalandırma penceresi ile fist katta simetrik iki dikdörtgen pencere daha bulunmaktadır. Pencere biçim ve boyalarında değişiklikler yapılmış olduğu anlaşılmaktadır. Yapına 1. kat yan cephesinde yahı basıktır açıp kaplama ve sokak cephesine yakın bölümde açıp eğik bir pencere bulunmaktadır. Yapı genel olarak bakımsız bir durundadır.</p>

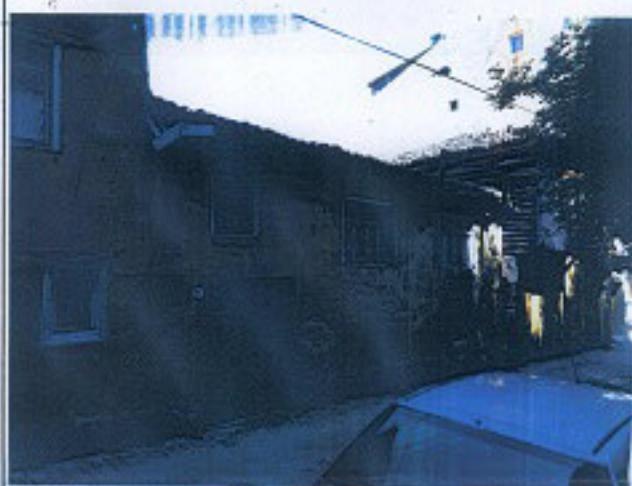
FOTOĞRAF

GÖZLEMLER: Yapı, tamamen ayakta olup bakım ve onarım ihtiyacı vardır.

Çanakkale III, Gelibolu İlçesi, Yazıcızade Mahallesinde, Ayşe Hatun Sokak'da bulunan, kangır düzendeki konut yapısı zemin+1 katlı olmaktadır. Sokak cephesi enine dikdörtgen düzendeği yapının giriş akıcı cephenin sol bölünmesinde yer almaktadır. Bu bölümün üst katında döşey dikdörtgen bir pencere bulunmaktadır.Ana yaşam alanlarının bulunduğu sağ kısımda ise zemin katı birbirinden farklı biçim ve boyutu iki pencere bulun劝kın üst katında ise kareye yakın dikdörtgen formda iki adet simetrik pencere yer almaktadır. Yapı büyük çatı ile örtüll olup alüminyum kiremit kaplıdır. Pencere ve kapı açıklıklarının doğramaları ahşaptır. Yapıda pencere biçim ve boyutlarında zamanla bağlı değişiklikler tespit edilmiştir. Yapı dışına sıvı ve boyalıdır. Yapı genel olarak bakımsız durumda olup cephede siva bozulmaları vardır.

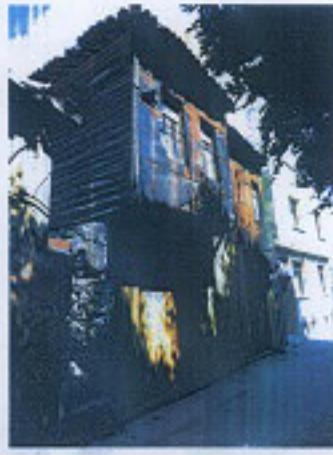
FOTOĞRAF

GOZLEMLER: Yapı, tamamen ayakta olup bakım ve onarma ihtiyacı vardır.

Kare planlı, orta soğan geleneksel türk evlerinin bir örneğini oluşturan yapı günümüzde tamamen ayakta olup doğası cephe tasarımını ile konumlu durmaktadır. Zemin kat ise aşıçap kaplamalı ve cumbalıdır. Yapı kurna çan ile örtülü olup alaturka kiremit ile kaptırır. Özgün kapı ve pencere dojranmamış korunmuş durumdadır.

Yapının tet kat aşıçap cephe kaplamaların büyük oranda yok olması sicc maliye ortaya çıkmıştır. Cephelerde siva bozulmalar ve dokülmeleri mevcuttur. Yapı genel olarak bakımsız durumda olup onarma ihtiyacı vardır.
