T.C.
KÜLTÜR VE TURİZM BAKANLIĞI
ÇANAKKALE KÜLTÜR VARLIKLARINI
KORUMA BÖLGE KURULU
K A R A R

Çanakkale ili, Ayvacık ilçesi, Babakale Köyü, Köyiçi mevkiinde bulunan, Edirne K.T.V.K.K.'nun 07.10.1988 tarih ve 112 sayılı kararı ile tescil edilen 378 ada, 10 parseldeki Babakale Hamamının bitişiğinde ve korunma alanında kalan, Çanakkale K.T.V.K.K.'nun 18.03.2001 tarih ve 51 sayılı kararı ile 1247 ve 1249 parsellerin hamamın korunma alanı olarak belirlendiği ve 1247 ve E: 1249 (Y: 378 ada, 9 parsel) parsellerin kamulaştırılabileceği karar verilen, ilgisinin 08.03.2022 tarihli başvurusu ekinde yer alan Balıkesir Vakıflar Bölge Müdürlüğü'nün 26.08.2021 tarih ve E.106179 sayılı yazısı ile söz konusu taşınmaz için kamulaştırma yapılmasının düşünülmeyeceği belirtilen, Kurulumuzun 01.04.2022 tarih ve 7750 sayılı kararı ile "...*özel mülkiyet adına kayıtlı, 378 ada, 9 parseldeki taşınmazın geleneksel mimari özelliklerini ve 2863 sayılı yasanın 6. ve 7. Maddelerinde belirtilen tespit-tescil kriterlerini taşıdığı anlaşıldığından tescil çalışmalarının başlatılmasına, taşınmaza ilişkin hazırlanacak bilgi ve belgelerin Kurulumuza iletilmesine...*" karar verilen, özel mülkiyet adına kayıtlı, 378 ada,

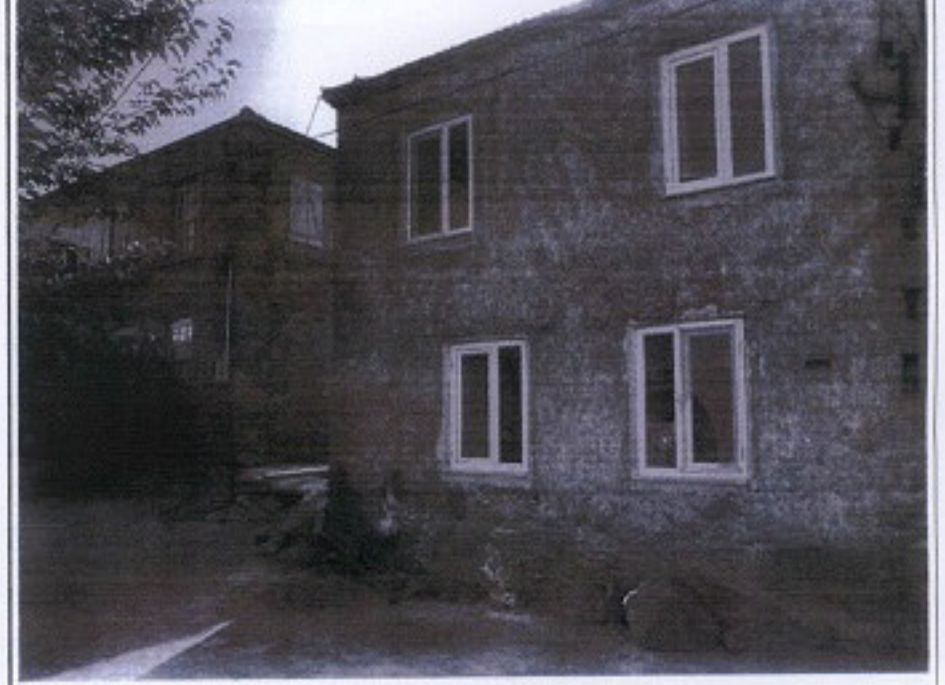
FOTOĞRAF
TESCİLE KONU TAŞINMAZ

Çanakkale İli, Ayvacık İlçesi, Babakale Köyü, 378 ada, 9 parsel içerisinde dikdörtgen plan şemasına sahip, iki katlı bir yapının yer aldığı görülmektedir. Kesme taş ve kabayonu taş malzeme ile inşa edilmiş yapının üzeri sıvanmış durumdadır. Dikdörtgen formulu kapı ve pencere açıklıkları olan, kırma çatılı yapının saçak altında tuğla malzeme ile yapılmış 2 sıra silme yer almaktadır.

Yıkılmaya yüz tutmuş yapının bölücü duvarları ve taşıyıcı sisteminin oldukça zarar gördüğü ve kötü durumda olduğu görülmektedir. Ayrıca duvarlarında yer alan derin çatlaklar da yapıya ve bitişinde yer alan tescilli hamama büyük zarar vermektedir.

Çanakkale ili, Ayvacık ilçesi, Babakale Köyü, Köyiçi mevkiinde bulunan, Edirne K.T.V.K.K.'nun 07.10.1988 tarih ve 112 sayılı kararı ile tescil edilen Babakale Hamamının bitişiğinde ve korunma alanında kalan, özel mülkiyet adına kayıtlı, 378 ada, 9 parseldeki taşınmazın 2863 sayılı yasanın 6. ve 7. Maddelerinde belirtilen tespit-tescil kriterlerini taşıdığı anlaşıldığından II. Grup S.M.Ö olarak tescil edilmesine, taşınmaza ilişkin hazırlanan tescil fişinin uygun olduğuna, taşınmazın mail-i İnhidam durumunda olduğu ve bitişiğinde bulunan tescilli Babakale Hamamına zarar verdiği anlaşıldığından 05.11.1999 tarih ve 660 sayılı ile kararı uyarınca rölöve-restitüsyon-rekonstrüksiyon projelerinin ivedilikle hazırlanarak Kurulumuza iletilmesine karar verildi.
