**T.C.**  
**KÜLTÜR ve TURİZM BAKANLIĞI**  
**KÜTAHYA KÜLTÜR VARLIKLARINI KORUMA BÖLGE KURULU**  
**KARAR**

Uşak İli, Merkez İlçesi, İslice Mahallesiinde yer alan, tapunun 121 ada, 3 parselinde kayıtlı, özel mülkiyete ait, taşınmazın tescil istemine ilişkin; Ömer BÖREKÇİ'nin 11.04.2017 tarihli dilekçesi, Kütahya Kültür Varlıklarını Koruma Bölge Kurulu Müdürlüğü'nün 02.05.2017 tarih ve 38092246-64.00/783-799 sayılı yazısı, Ömer BÖREKÇİ'nin 25.05.2017 tarihli yazısı, Kütahya Kültür Varlıklarını Koruma Bölge Kurulu Müdürlüğü'nün 06.06.2017 tarih ve 38092246-64.00/783-951 sayılı yazısı, Uşak Valiliği, Kadastro Müdürlüğü'nün 12.06.2017 tarih ve 85297090-170.03.01-E.1338219 sayılı yazısı, Uşak Belediye Başkanlığı, İmar ve Şehircilik Müdürlüğü'nün 16.06.2017 tarih ve 96831588/3245 sayılı yazısı ve eki, Kütahya Kültür Varlıklarını Koruma Bölge Kurulu Müdürlüğü'nün 05.09.2017 tarih ve 38092246-64.00/783-1418 sayılı yazısı, Uşak Belediye Başkanlığı, İmar ve Şehircilik Müdürlüğü'nün 29.09.2017 tarih ve 96831588-166.01-E.14545 sayılı yazısı ile Kütahya Kültür Varlıkları Koruma Bölge Kurulu Müdürlüğü'nün 13.11.2017 tarih ve 4252 sayılı raporu okundu, ekleri ve işlem dosyası incelendi, yapılan

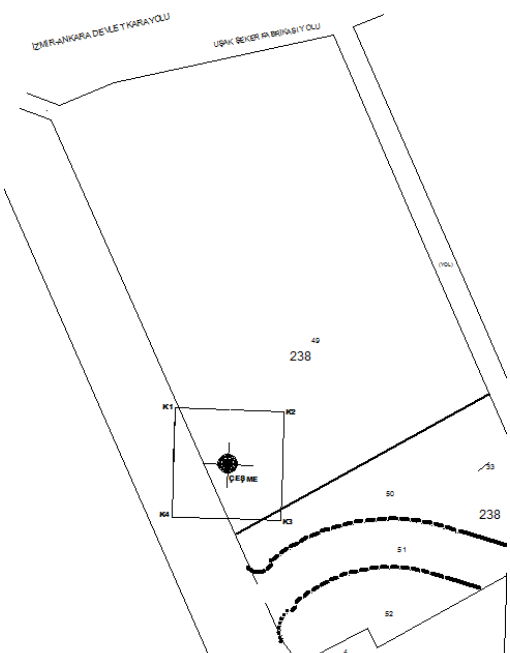
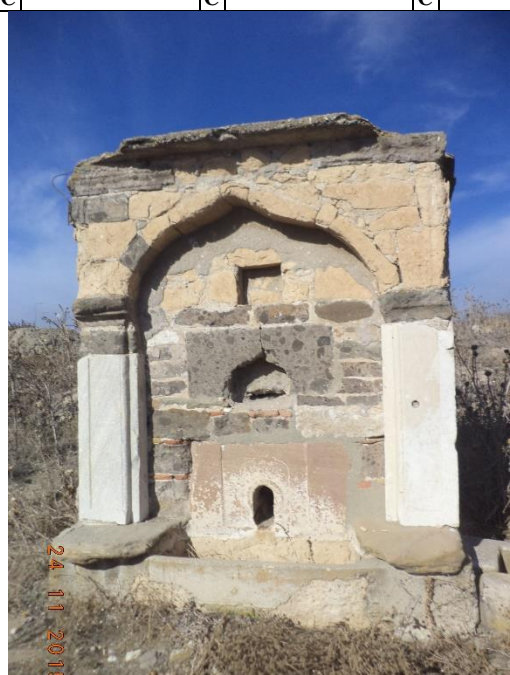
BUGÜNKÜ SAHİBİ				BAKIMINDAN SORUMLU OLMASI GEREKEN KURULUŞ KÜTAHYA İL ÖZEL İDARESİ				
YAPILAN ONARIMLAR :								
AYRINTILI TANITIM :				TEKNİK BİLGİLER				
Çeşmenin üst kısmında sonradan koruma amaçlı olarak yapılmış beton şapkalık bulunmaktadır. Ayrıca zemin seviyesinde destek amaçlı beton hatıl yapılmıştır. Çeşmenin kaş kemer, taş malzemeli, sütunceleri ise devşirme mermer malzemelidir. Sütun başlıkları profil veren, deforme olmuş taş malzemelidir. Sütuncelerin alt bölümde ise erimiş killi kalker, kum taşı bulunmaktadır. Kemer nişinde, en üstte kare kitabe bölümü, altında yekpare taş üzerine yapılmış kaş kemer formunda taslık bölümü, en altta ise yekpare taş üzerine kazıma tekniği ile kaş kemer formu süsleme olarak kullanılmış aynalık bölümü bulunmaktadır. Çeşme nişinde taş ve tuğla malzeme birlikte kullanılmıştır. Çeşmenin sonradan yapılmış, yaklaşık 10 metre uzunlukta olan yalak kısmı beton malzemelidir üç bölüme ayrılmıştır. Çeşme günümüzde işlevini yitirmiştir				Su
