T.C.
KÜLTÜR VE TURİZM BAKANLIĞI
DIYARBAKIR KÜLTÜR VARLIKLARINI
KORUMA BÖLGE KURULU
KARAR

Şırnak ili, İdil ilçesi, Mağaraköy köyünde bulunan, herhangi bir sit alanında kalmayan, özel mülkiyete ait tapunun 107 ada 1 nolu parselinde kayıtlı konutun 2863 sayılı Kanunun 6. maddesi kapsamında değerlendirilmesi talebine ilişkin; Diyarbakır Kültür Varlıklarını Koruma Bölge Kurulu Müdürlüğünün 25.10.2022 tarih ve 1679404 sayılı uzman raporu, yapının tesciline ilişkin kurum görüşlerinin istendiği Koruma Bölge Kurulu Müdürlüğünün 25.10.2022 tarih ve 3065009 sayılı yazısı okundu. Ekleri ve dosyasındaki bilgi, belgeler incelendi. Yapılan görüşmeler sonunda;

AVRUPA KONSEYİ	DOĞAL VE KÜLTÜREL VARLIKLARI KORUMA ENVANTERİ (D.K.V.K.E)	ANIT	ENVANTER NO:
TÜRKİYE	KÜLTÜR VARLIKLARI VE MÜZELER GENEL MÜDÜRLÜĞÜ		HARİTA NO:
İLİ: ŞIRNAK	İLÇESİ: İDİL	MAHALLE/MEVKİ: Mağaraköy Köyü	KORUMA DERECESESİ
SOKAK VE KAPI NO:	KAD. :PAFTA: ADA: 107 PARSEL: 1		ANITSAL 1 2 3
ADI : KONUT	YAPTIRAN:	YAPAN:	ÇEVRESEL 1 2 3
	YAPIM TARİHİ:	KİTABE:	MİMARİ ÇAĞI:
			VAKFIYE:

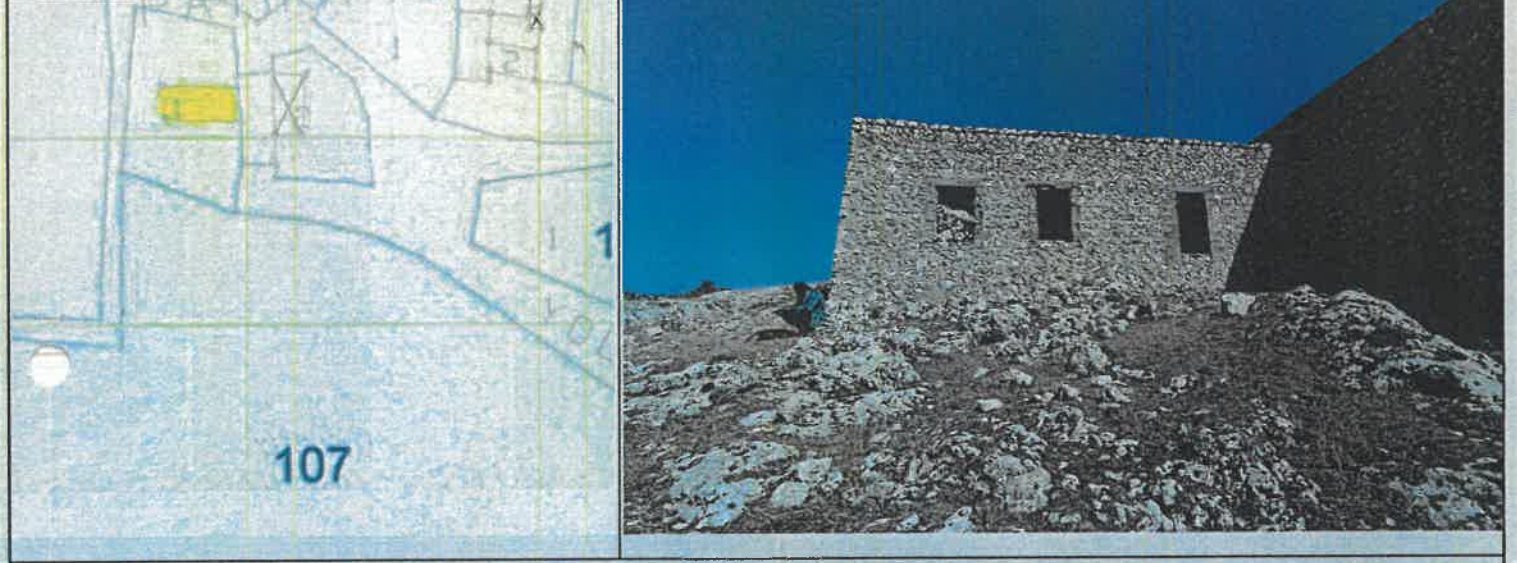
GENEL TANIM: Mağaraköyün kuzeybatı bölümünde kalmaktadır. Kuzey-güney yönde eğimli kayalığa inşa edilmiş ve küçük ölçülerde tutulmuştur.

KORUNMUŞLUK DURUMU: orta	TAŞIYICI YAPI: orta	CEPHE DURUMU: orta	ÖRTÜ DURUMU: orta	İÇ YAPI DURUMU: orta	BEZEME DURUMU: orta	RUTUBET DURUMU: -
--------------------------	---------------------	--------------------	-------------------	----------------------	---------------------	-------------------

GÖZLEMLER: Korunması gerekli kültür varlığı özelliği göstermektedir.

YAPILAN ONARIMLAR: Yapının muhtelif kısımlarında geçmişte yapılmış onarım ve müdahalelere ait izler vardır.

AYRINTILI TANITIM: Yapı, doğu-batı yönde uzanan dikdörtgen planlı ve tek kanattan oluşan "I" plan şemasına sahiptir. Doğu yönde bitişik parselindeki kuzey-güney yönde uzanan komşu yapıya dikine bitişik konumdadır. Avlusu bulunmamaktadır. Güney cepheye açılan giriş kapısı eşiği dış zeminden yüksek tutulmuştur. Küçük bir giriş bölümü ile doğu-batı yönde dikdörtgen planlı olan bir odadan ibarettir. Odanın üzeri beşik tonozla örtülmüştür. Odadan güney cepheye açılan dikdörtgen formlu iki adet penceresi bulunmaktadır. Duvarlarında yuvarlak kemerli nişler vardır. Kot farkı nedeniyle, kuzey cephesi neredeyse yarı seviyeye kadar zeminin altındadır. Tüm iç ve dış duvarların derzlerin beton harçla sıvanmıştır. Dıştan düz damla örtülü olan yapı, kırma taş ve moloz taş malzemeyle inşa edilmiştir. İnşa tarihine ilişkin herhangi bir bilginin bulunmadığı yapının, köydeki diğer konutlara göre daha geç dönemde inşa edildiği tahmin edilmektedir.
