**T.C.**  
**KÜLTÜR VE TURİZM BAKANLIĞI**  
**DIYARBAKIR KÜLTÜR VARLIKLARINI**  
**KORUMA BÖLGE KURULU**  
**KARAR**

**Toplantı Tarihi ve No. : 15.12.2022-375**  
**Karar Tarihi ve No. : 15.12.2022-9720**  
**Dosya No : 73.04.88**

Şırnak ili, İdil ilçesi, Mağaraköy köyünde bulunan, herhangi bir sit alanında kalmayan, özel mülkiyete ait tapunun 107 ada 2 nolu parselinde kayıtlı konutun 2863 sayılı Kanunun 6. maddesi kapsamında değerlendirilmesi talebine ilişkin; Diyarbakır Kültür Varlıklarını Koruma Bölge Kurulu Müdürlüğünün 25.10.2022 tarih ve 1679394 sayılı uzman raporu, yapının tesciline ilişkin kurum görüşlerinin istendiği Koruma Bölge Kurulu Müdürlüğünün 25.10.2022 tarih ve 3065010 sayılı yazısı okundu. Ekleri ve dosyasındaki bilgi, belgeler incelendi. Yapılan görüşmeler sonunda;

AVRUPA KONSEYİ	DOĞAL VE KÜLTÜREL VARLIKLARI KORUMA ENVANTERİ (D.K.V.K.E)	ENVANTER NO:
T Ü R K İ Y E	KÜLTÜR VARLIKLARI VE MÜZELER GENEL MÜDÜRLÜĞÜ	HARİTA NO:
İLİ: ŞIRNAK	İLÇESİ: İDİL	MAHALLE/MEVKİ: Mağaraköy Köyü
SOKAK VE KAPI NO:	KAD. :PAFTA: ADA: 107 PARSEL: 2	KORUMA DERECESESİ
ADI : KONUT	YAPTIRAN:	YAPAN:
YAPIM TARİHİ:	KİTABE:	MİMARİ ÇAĞI:
		VAKFIYE:

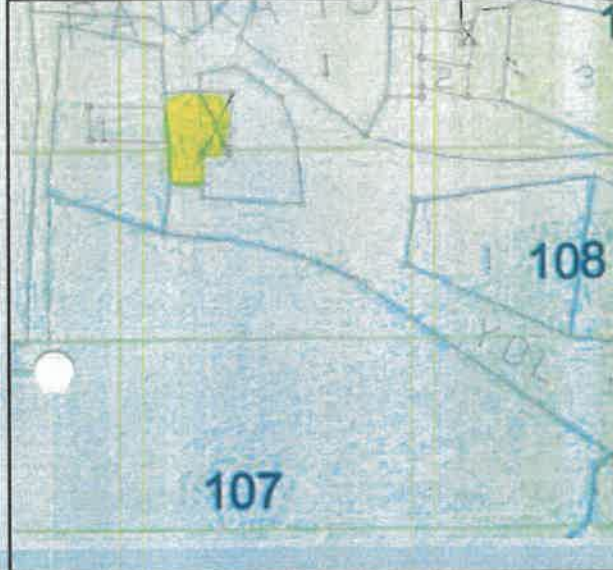
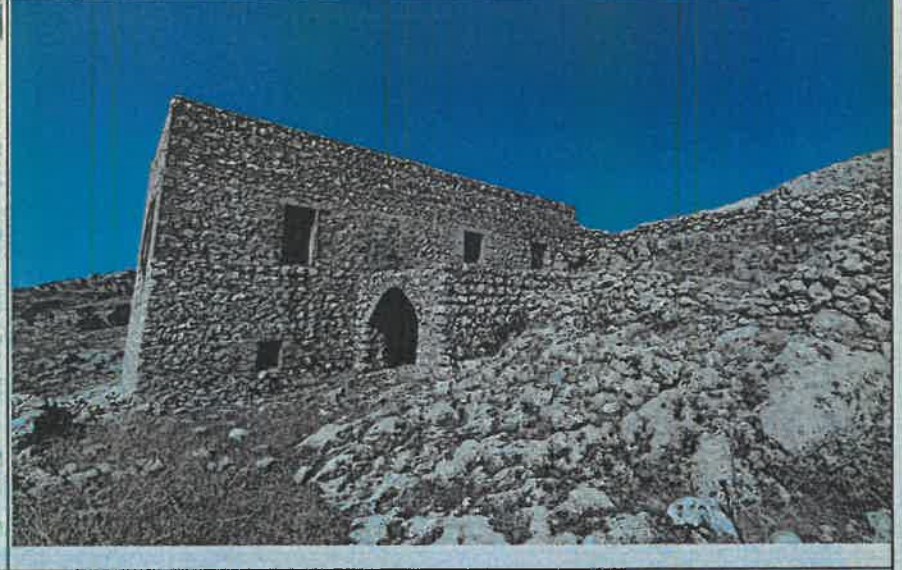
**GENEL TANIM:** Mağaraköyün kuzeybatı bölümünde kalmaktadır. Yapı, kuzey-güney yönde eğimli bir alanda konumlanmıştır.

KORUNMUŞLUK DURUMU: orta	TAŞIYICI YAPI: orta	CEPHE DURUMU: orta	ÖRTÜ DURUMU: orta	İÇ YAPI DURUMU: orta	BEZEME DURUMU: orta	RUTUBET DURUMU: -
--------------------------	---------------------	--------------------	-------------------	----------------------	---------------------	-------------------

**GÖZLEMLER:** Korunması gerekli kültür varlığı özelliği göstermektedir.

**AYRINTILI TANITIM:** Yapı, kuzey-güney yönde uzanan dikdörtgen planlı ve tek kanattan oluşan "I" plan şemasına sahiptir. Doğusunda bir avlusu bulunmaktadır. Kot farkı nedeniyle güney cephesi iki katlı iken kuzey cephesi tek katlı olup, bu cephe de belli bir seviyeye kadar zeminin altındadır. Güneydoğudaki dikdörtgen formlu bir kapıdan avluya girilmektedir. Avlu zemini düzleştirilmemiş eğimli ana kayadan oluşmaktadır. Doğu cephenin ortasına bitişik konumda olan ve güney yönde avluya eyvan şeklinde açılan bir giriş bölümü bulunmaktadır. Bu bölümün üzeri üst katın terası şeklinde düzenlenmemiştir. Avludaki eyvanlı girişten ulaşılan açıklıkla birinci kata girilmektedir. Birinci kat kuzey-güney yönde dikdörtgen planlı ve üzeri aynı yönde uzanan beşik tonozla örtülü bir odadan oluşmaktadır. Odanın kuzey bölümünü, yapının kuzey yönde dayandığı ana kaya teşkil etmektedir. Avlunun eğimli kayalık zemininden ulaşılan ikinci katın girişi, doğu yönde terasa açılan dikdörtgen formlu bir kapıdan sağlanmaktadır. Kuzey-güney yönde boydan boya uzanan büyük bir dikdörtgen odadan oluşan üst kat, girişin önüne sonradan örülen iki duvarla küçük bir giriş aralığı ile bunu iki yanındaki birer odadan oluşan bir düzene dönüştürülmüştür. Üzeri beşik tonozla örtülü olan bu odalardan içten yuvarlak kemerli, dıştan dikdörtgen formlu tutulmuş pencere açıklıklarına yer verilmiştir. Odalarda yuvarlak kemerli ve dikdörtgen formlu pencerelere yer verilmiştir. Dıştan düz damla örtülü olan yapı, kırma taş ve moloz taş malzemeyle inşa edilmiştir. İç duvarlar sıvalıdır. Sade tutulmuş olan yapıda herhangi bir süsleme unsuruna yer verilmemiştir.
