**T.C.**  
**KÜLTÜR VE TURİZM BAKANLIĞI**  
**DIYARBAKIR KÜLTÜR VARLIKLARINI**  
**KORUMA BÖLGE KURULU**  
**KARAR**

**Toplantı Tarihi ve No. : 15.12.2022-375**  
**Karar Tarihi ve No. : 15.12.2022-9723**  
**Dosya No : 73.04.86**

Şırnak ili, İdil ilçesi, Mağaraköy köyünde bulunan, herhangi bir sit alanında kalmayan, özel mülkiyete ait tapunun 107 ada 5 nolu parselinde kayıtlı konutun 2863 sayılı Kanunun 6. maddesi kapsamında değerlendirilmesi talebine ilişkin; Diyarbakır Kültür Varlıklarını Koruma Bölge Kurulu Müdürlüğünün 25.10.2022 tarih ve 1679374 sayılı uzman raporu, yapının tesciline ilişkin kurum görüşlerinin istendiği Koruma Bölge Kurulu Müdürlüğünün 25.10.2022 tarih ve 3065013 sayılı yazısı okundu. Ekleri ve dosyasındaki bilgi, belgeler incelendi. Yapılan görüşmeler sonunda;

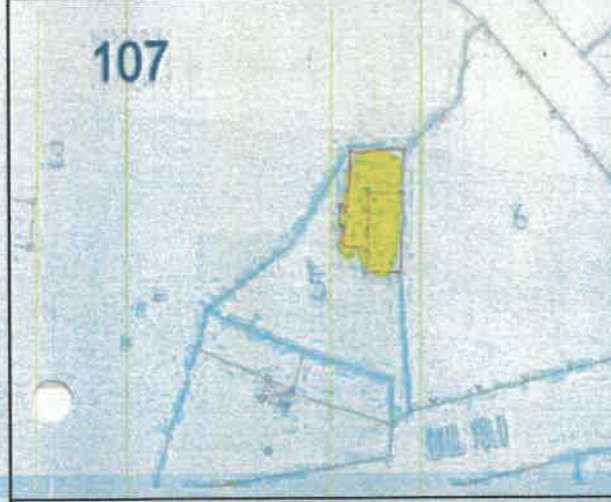
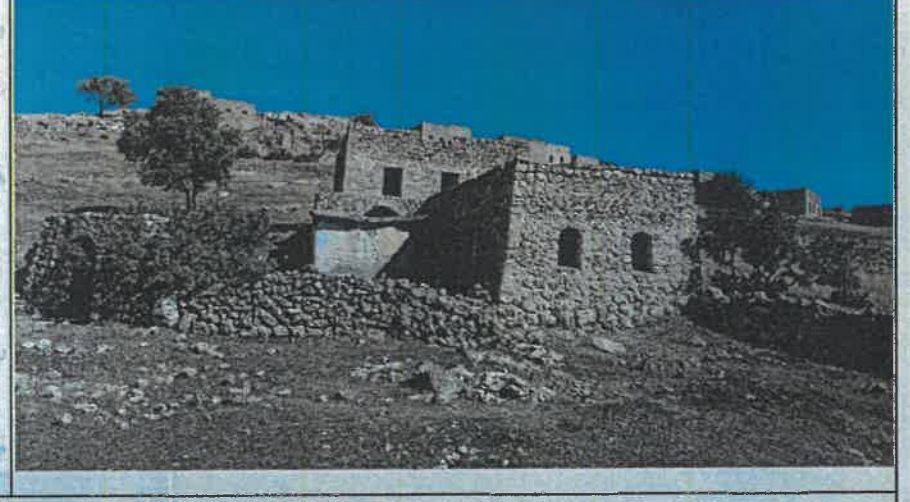
**GENEL TANIM:** Yapı, Mağaraköy'ün batı bölümünde, kuzey-güney yönde eğimli bir alanda kalmaktadır.

KORUNMUŞLUK DURUMU: orta	TAŞIYICI YAPI: orta	CEPHE DURUMU: orta	ÖRTÜ DURUMU: orta	İÇ YAPI DURUMU: orta	BEZEME DURUMU: orta	RUTUBET DURUMU: -
--------------------------	---------------------	--------------------	-------------------	----------------------	---------------------	-------------------

**GÖZLEMLER:** Korunması gerekli kültür varlığı özelliği göstermektedir.

**AYRINTILI TANITIM:** Yapı, kuzey-güney yönde uzanan dikdörtgen planlı doğu kanadı ile doğu-batı yönde uzanan kuzey kanadın oluşturduğu kabaca "L" plan şemasına sahiptir. Doğu kanadı kuzey kanadına göre daha uzun tutulmuştur. Arazi eğiminin fazla oluşu nedeniyle, alt kotta kalan doğu kanadının damı üst kotta kalan kuzey kanadının önünde teras şeklinde değerlendirilmiştir. Eğimli ana kayaya yaslanan kuzey kanadı kuzey yönde tek katlı iken güneyde iki katlıdır. Doğu kanat ise tek katlıdır. Konutun güneydoğusunda bulunan avlusuna güneydoğudaki yuvarlak kemerli kapıdan girilmektedir. Avlunun kuzeydoğusunda, avluya yuvarlak kemerli eyvan şeklinde açılan bir giriş bölümünden yapının birinci katındaki mekânlara giriş sağlanmaktadır. Doğu kanadında kuzey-güney yönde dikdörtgen planlı büyük bir oda bu odanın da kuzey bitişiğinde küçük bir oda bulunmaktadır. Beşik tonozla örtülü olan büyük odadan batıdaki avlu ile güney ve doğu yöndeki sokağa açılan yuvarlak kemerli pencere açıklıkları bulunmaktadır. Odada iki adet yuvarlak kemerli duvar nişine yer verilmiştir. Kuzey kanadın birinci katında, kanadın kuzeyde yaslandığı ana kaya yamacına oyulan mekânlar bulunmaktadır. Avlunun kuzeydoğusundaki eyvanlı girişe yaslanan bir merdivenle kuzeydeki kanada ve önündeki terasa ulaşılmaktadır. Kuzey kanadın ikinci katı, doğu-batı yönde dikdörtgen planlı tek bir odadan oluşmaktadır. Odanın üzeri aynı yönde uzanan beşik tonozla örtülüdür. Giriş kapısı dikdörtgen formu olan odanın, içten yuvarlak kemer formu, dıştan ise dikdörtgen formu olan iki adet pencere açıklığı güneydeki terasa açılmaktadır. Oda duvarlarında dikdörtgen formu ve yuvarlak kemer formu duvar nişlerine yer verilmiştir. Dıştan düz damla örtülü olan yapı, kırma taş ve moloz taş malzemeyle inşa edilmiştir. Sade tutulmuş olan yapıda herhangi bir süsleme unsuruna yer verilmemiştir.

-Tescilli konutta yapılacak olan her türlü fiziki ve inşaat uygulama öncesinde Koruma Bölge Kurulundan izin alınması gerektiğine karar verildi.
