T.C.
KÜLTÜR VE TURİZM BAKANLIĞI
DIYARBAKIR KÜLTÜR VARLIKLARINI
KORUMA BÖLGE KURULU
KARAR

Şırnak ili, İdil ilçesi, Mağaraköy köyünde bulunan, herhangi bir sit alanında kalmayan, özel mülkiyete ait tapunun 109 ada 3 nolu parselinde kayıtlı konutun 2863 sayılı Kanunun 6. maddesi kapsamında değerlendirilmesi talebine ilişkin; Diyarbakır Kültür Varlıklarını Koruma Bölge Kurulu Müdürlüğünün 25.10.2022 tarih ve 1679361 sayılı uzman raporu, yapının tesciline ilişkin kurum görüşlerinin istendiği Koruma Bölge Kurulu Müdürlüğünün 25.10.2022 tarih ve 3065015 sayılı yazısı okundu. Ekleri ve dosyasındaki bilgi, belgeler incelendi. Yapılan görüşmeler sonunda;

AVRUPA KONSEYİ	DOĞAL VE KÜLTÜREL VARLIKLARI KORUMA ENVANİTERİ (D.K.V.K.E)	ENVANİTER NO:
TÜRKİYE	KÜLTÜR VARLIKLARI VE MÜZELER GENEL MÜDÜRLÜĞÜ	ANIT HARİTA NO:
İLİ: ŞIRNAK	İLÇESİ: İDİL	MAHALLE/MEVKİ: Mağaraköy Köyü
SOKAK VE KAPI NO:	KAD. :PAFTA: ADA: 109 PARSEL: 3	KORUMA DERECESİ
ADI : KONUT	YAPTIRAN:	YAPAN:
	YAPIM TARİHİ:	KİTABE:
		MİMARİ ÇAĞI:
		VAKFİYE:

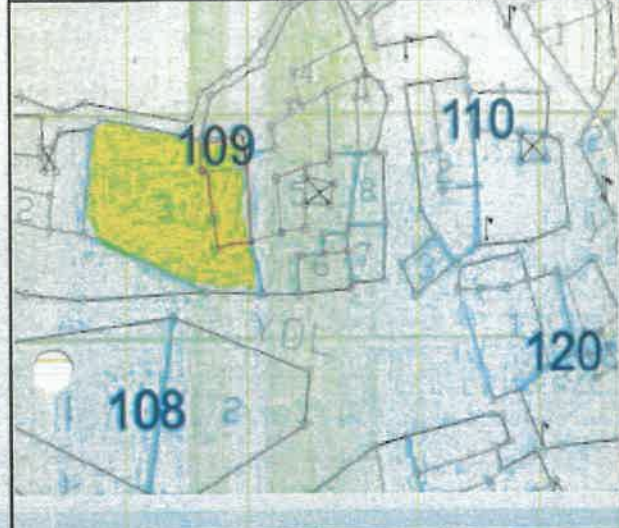
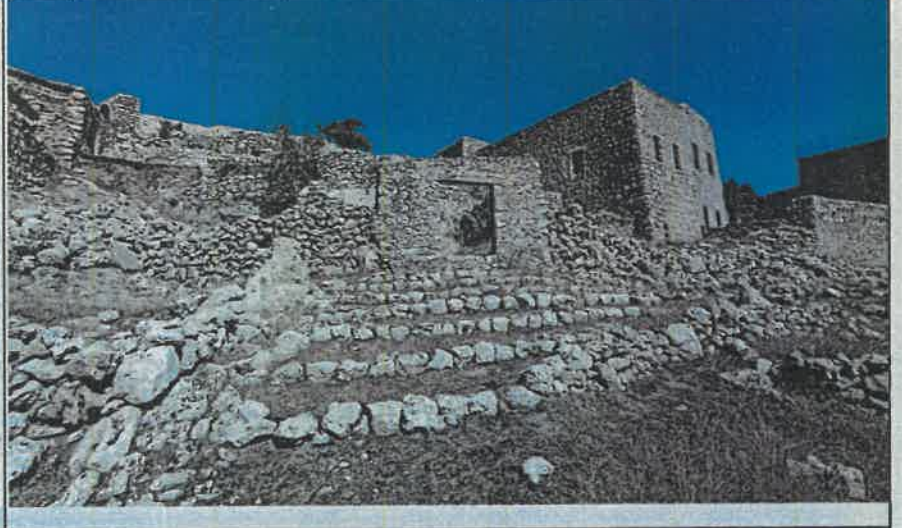
GENEL TANIM: Mağaraköyün kuzeybatı bölümünde kalan yapı, kuzey-güney yönde eğimli bir alanda konumlanmıştır.

KORUNMUŞLUK DURUMU: orta	TAŞIYICI YAPI: orta	CEPHE DURUMU: orta	ÖRTÜ DURUMU: orta	İÇ YAPI DURUMU: orta	BEZEME DURUMU: orta	RUTUBET DURUMU: -
--------------------------	---------------------	--------------------	-------------------	----------------------	---------------------	-------------------

GÖZLEMLER: Korunması gerekli kültür varlığı özelliği göstermektedir.

YAPILAN ONARIMLAR: Yapının muhtelif kısımlarında geçmişte yapılmış onarım ve müdahalelere ait izler vardır.

AYRINTILI TANITIM: Doğu cephesi, komşu parseldeki (5 parsel) bitişik yapıyla kapalıdır. Yapı, kuzey-güney yönde uzanan dikdörtgen planlı ve kabaca "I" plan şemasına sahip iki katlı güneydeki bir bölüm ile kuzeydeki üst kotta bu kanada bitişik, doğu-batı yönde dikdörtgen planlı tek katlı bir bölümden oluşmaktadır. Yapı kuzeydeki ana kayaya dayandığından kuzey cephenin tamamı kaya zeminin altındadır. Güneybatıdaki avlusuna güneybatı yönde basamaklandırılmış bir alandan ulaşılan dikdörtgen formlu bir kapıdan girilmektedir. Avlu zemini düzleştirilmemiş eğimli ana kayadan oluşmaktadır. Batı cephenin ortasına bitişik konumda olan ve güney yönde aya eyvan şeklinde açılan bir giriş bölümü bulunmaktadır. Eyvanlı girişin kuzey duvarını, oyularak düzleştirilmiş ana kaya teşkil etmektedir. Avludaki eyvanlı girişten ulaşılan açıklıkla birinci kata girilmektedir. Birinci kat kuzey-güney yönde dikdörtgen planlı ve üzeri aynı yönde uzanan beşik tonozla örtülü bir odadan oluşmaktadır. Odanın kuzey bölümünü, yapının kuzey yönde dayandığı ana kaya teşkil etmektedir. Odanın kuzeydoğusuna açılan bir açıklıktan doğu-batı yönlü dikdörtgen planlı başka bir odaya girilmektedir. Bu odanın da kuzey duvarını ana kaya teşkil etmektedir. Zemin kattaki mekânların ahır ve samanlık gibi işlevlerle kullanıldığı düşünülmektedir. Batı cephedeki giriş eyvanının batısına bitişik taş bir merdivenden ikinci kata çıkılmaktadır. İkinci katta batı cepheye açılan dikdörtgen formlu bir kapıyla girilen giriş aralığının güneyinde, kuzey-güney yönde dikdörtgen planlı ve beşik tonozla örtülü bir oda bulunmaktadır. Bu odada içten yuvarlak kemerli, dıştan dikdörtgen formlu pencere açıklıklarına yer verilmiştir. Duvarlarda yuvarlak kemer formlu nişler bulunmaktadır. Bu odanın kuzeyindeki daha üst kotta bulunan odaya batı cepheye açılan basık kemerli bir kapıdan girilmektedir. Dıştan düz damla örtülü olan yapı, kırma taş ve moloz taş malzemeyle inşa edilmiştir.

-Tescilli konutta yapılacak olan her türlü fiziki ve inşaat uygulama öncesinde Koruma Bölge Kurulundan izin alınması gerektiğine karar verildi.
