T.C.
KÜLTÜR VE TURİZM BAKANLIĞI
DIYARBAKIR KÜLTÜR VARLIKLARINI
KORUMA BÖLGE KURULU
KARAR

Şırnak ili, İdil ilçesi, Mağaraköy köyünde bulunan, herhangi bir sit alanında kalmayan, özel mülkiyete ait tapunun 111 ada 6 nolu parselinde kayıtlı konutun 2863 sayılı Kanunun 6. maddesi kapsamında değerlendirilmesi talebine ilişkin; Diyarbakır Kültür Varlıklarını Koruma Bölge Kurulu Müdürlüğünün 09.11.2022 tarih ve 1707246 sayılı uzman raporu, yapının tesciline ilişkin kurum görüşlerinin istendiği Koruma Bölge Kurulu Müdürlüğünün 01.11.2022 tarih ve 3092937 sayılı yazısı okundu. Ekleri ve dosyasındaki bilgi, belgeler incelendi. Yapılan görüşmeler sonunda;

AVRUPA KONSEYİ	DOĞAL VE KÜLTÜREL VARLIKLARI KORUMA ENVANTERİ (D.K.V.K.E)		ENVANTER NO:	
T Ü R K İ Y E	KÜLTÜR VARLIKLARI VE MÜZELER GENEL MÜDÜRLÜĞÜ		ANIT HARİTA NO:	
İLİ: ŞIRNAK	İLÇESİ: İDİL	MAHALLE/MEVKİ: Mağaraköy Köyü	KORUMA DERECESİ	ANITSAL 1 2 3
SOKAK VE KAPI NO:	KAD.:PAFTA: ADA: 111	PARSEL: 6	ÇEVRESEL	1 2 3
ADI : KONUT	YAPTIRAN:	YAPAN:	MİMARİ ÇAĞI:	
	YAPIM TARİHİ:	KİTABE:	VAKFIYE:

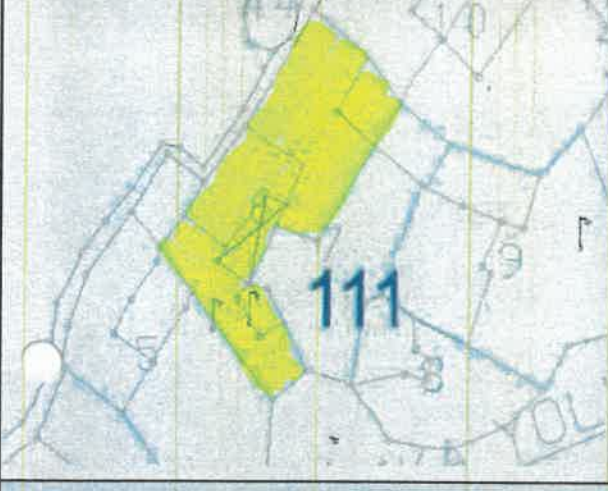
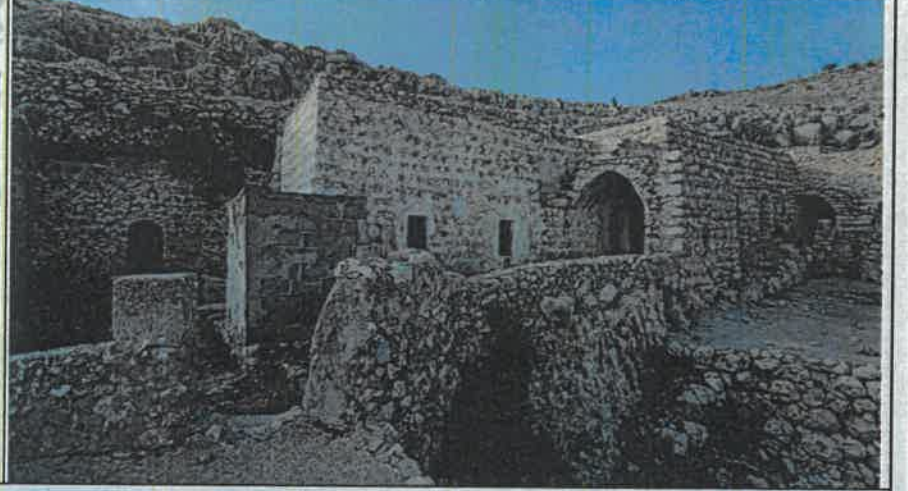
GENEL TANIM: Mağaraköy'ün kuzey bölümünde kalan konut, kuzey-güney yönde eğimli bir alanda konumlanmıştır.

KORUNMUŞLUK DURUMU: orta	TASİYİCİ YAPI: orta	CEPHE DURUMU: orta	ÖRTÜ DURUMU: orta	İÇ YAPI DURUMU: orta	BEZEME DURUMU: orta	RUTUBET DURUMU: -
--------------------------	---------------------	--------------------	-------------------	----------------------	---------------------	-------------------

GÖZLEMLER: Korunması gerekli kültür varlığı özelliği göstermektedir.

YAPILAN ONARIMLAR: Yapının muhtelif kısımlarında geçmişte yapılmış onarım ve müdahalelere ait izler vardır.

AYRINTILI TANITIM: Genel olarak doğu-batı yönde dikdörtgen planlı olan yapı tek katlıdır. Yapı, kuzeydeki ana kayaya dayandığından kuzey cephenin tamamı kaya zeminin altındadır. Yapı, aynı parselde yer alan biri batıda diğeri de doğuda olmak üzere, uzunlamasına bitişik konumdaki iki ayrı konut olarak tasarlanmıştır. Güney batı yöndeki yuvarlak kemerli kapıdan avluya girilmektedir. Yamuk planlı avlunun dar tutulmuş giriş bölümünden taş ve beton malzemeli bir merdivenle, ana kaya üzerine inşa edilmiş olan batıdaki konuta; avlu giriş bölümünden güneydeki komşu parselin (7 parsel) avlusunun kuzeyindeki ana kayanın kısmen düzleştirilmesiyle oluşturulmuş yoldan da doğudaki konuta ulaşılmaktadır. Doğu-batı yönde dikdörtgen planlı olan batıdaki konutun girişi, güneydoğu köşede cepheye bitişik konumda olan ve avluya batı yönde eyvan şeklinde açılan giriş bölümünden sağlanmaktadır. Giriş bölümünde küçük bir giriş aralığı ile bunun batısındaki dikdörtgen planlı bir oda olmak iki bölümden oluşmaktadır. Beşik tonozla örtülü olan odanın ve giriş aralığının duvarlarında yuvarlak kemerli ve dikdörtgen formlu nişlere yer verilmiştir. Odadan güneydeki avluya açılan içten yuvarlak kemerli, dıştan dikdörtgen formlu pencere açıklıklarına yer verilmiştir. Güneybatıdaki avlu boşluğunun kuzeyindeki ana kayanın oyulmasıyla oluşturulmuş ve oldukça büyük ölçülerde olan mağaranın önüne duvar örülerek oluşturulan mekân ahır olarak kullanılmıştır. Doğudaki konut batıdaki konuta bitişik konumda ve doğu-batı yönde dikdörtgen planlıdır. Güney cepheye açılan basık kemerli bir kapıdan girilen doğu-batı yönde dikdörtgen planlı tek bir odadan oluşmaktadır. Odadan güneydeki avluya açılan içten yuvarlak kemerli, dıştan dikdörtgen formlu pencere açıklıklarına yer verilmiştir. Beşik tonozla örtülü olan odanın ve giriş aralığının duvarlarında yuvarlak kemerli ve dikdörtgen formlu nişlere yer verilmiştir. Yapının dış cephesinde, güneydoğu köşeye bitişik konumdaki kemerli bir boşluğun üzerine yapılan taş merdivenle dama çıkış sağlanmaktadır.
