T.C.
KÜLTÜR VE TURİZM BAKANLIĞI
DIYARBAKIR KÜLTÜR VARLIKLARINI
KORUMA BÖLGE KURULU
KARAR

Şırnak ili, İdil ilçesi, Mağaraköy köyünde bulunan, herhangi bir sit alanında kalmayan, özel mülkiyete ait tapunun 111 ada 9 nolu parselinde kayıtlı konutun 2863 sayılı Kanunun 6. maddesi kapsamında değerlendirilmesi talebine ilişkin; Diyarbakır Kültür Varlıklarını Koruma Bölge Kurulu Müdürlüğünün 09.11.2022 tarih ve 1707239 sayılı uzman raporu, yapının tesciline ilişkin kurum görüşlerinin istendiği Koruma Bölge Kurulu Müdürlüğünün 01.11.2022 tarih ve 3092903 sayılı yazısı okundu. Ekleri ve dosyasındaki bilgi, belgeler incelendi. Yapılan görüşmeler sonunda;

AVRUPA KONSEYİ	DOĞAL VE KÜLTÜREL VARLIKLARI KORUMA ENVANTERİ (D.K.V.K.E)	ENVANTER NO:
TÜRKİYE	KÜLTÜR VARLIKLARI VE MÜZELER GENEL MÜDÜRLÜĞÜ	HARİTA NO:
İLİ: ŞIRNAK	İLÇESİ: İDİL	MAHALLE/MEVKİ: Mağaraköy Köyü
SOKAK VE KAPI NO:	KAD.:PAFTA: ADA: 111 PARSEL: 9	KORUMA DERECESEİ
ADI : KONUT	YAPTIRAN:	YAPAN:
	YAPIM TARİHİ:	KİTABE:
		MİMARİ ÇAĞI:
		VAKFIYE:

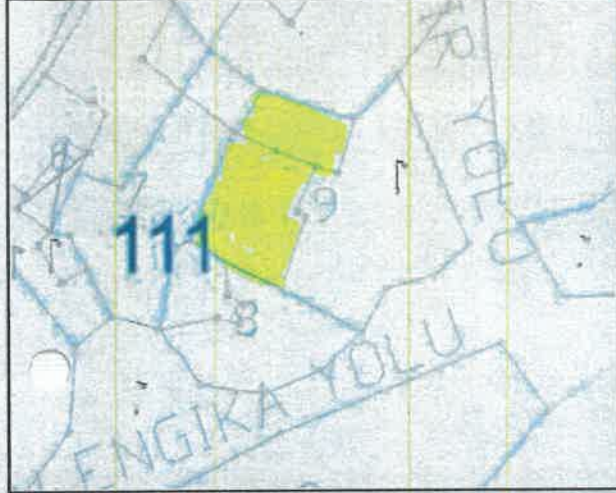
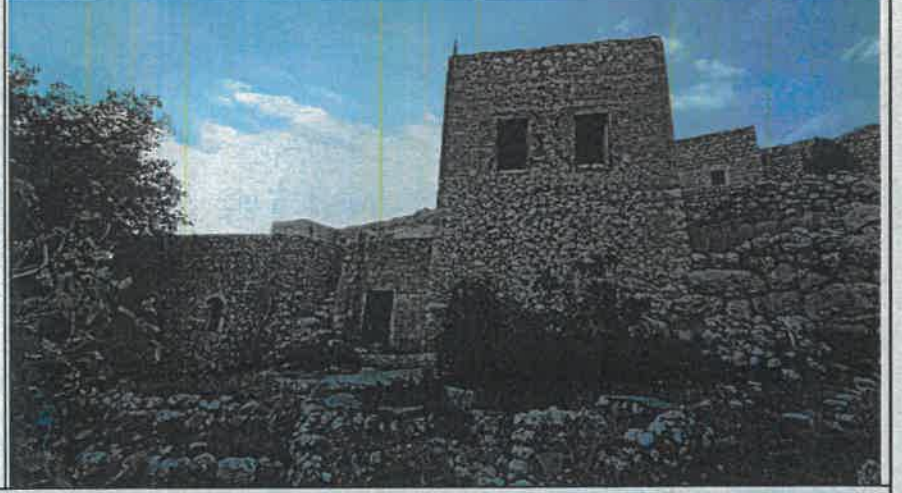
GENEL TANIM: Mağaraköy'ün kuzey bölümünde kalan konut, kuzey-güney yönde eğimli bir alanda konumlanmıştır.

KORUNMUŞLUK DURUMU: orta	TAŞIYICI YAPI: orta	CEPHE DURUMU: orta	ÖRTÜ DURUMU: orta	İÇ YAPI DURUMU: orta	BEZEME DURUMU: orta	RUTUBET DURUMU: -
--------------------------	---------------------	--------------------	-------------------	----------------------	---------------------	-------------------

GÖZLEMLER: Korunması gerekli kültür varlığı özelliği göstermektedir.

YAPILAN ONARIMLAR: Yapının muhtelif kısımlarında geçmişte yapılmış onarım ve müdahalelere ait izler vardır.

AYRINTILI TANITIM: Yapı, kuzey-güney yönde dikdörtgen planlı iki katlı doğu kanat ile bu kanadın batı cephesine bitişik konumda bulunan doğu-batı yönde tek katlı batı kanattan oluşmaktadır. Yapının kuzey ve doğu cepheleri ana kayaya bitişik konumdadır. Güneydoğu yöndeki kapıdan avluya giriş sağlanmaktadır. Doğu kanadın zemin katında kuzey-güney yönde dikdörtgen planlı ve üzeri beşik tonozla örtülü bir oda bulunmaktadır. Batıdaki tek katlı kanat, küçük tutulmuş bir giriş bölümü ile batısındaki bir odadan oluşmaktadır. Üzeri beşik tonozla örtülü odanın duvarlarında yuvarlak kemerli ve dikdörtgen formu nişlere yer verilmiştir. Batı kanadın güney cephesinin ortasında yer alan b... merdivenle doğu kanadın ikinci katına çıkılmaktadır. Doğu katın üst katında küçük bir giriş holü ile dikdörtgen planlı bir oda bulunmaktadır. Üzeri beşik tonozla örtülü odanın duvarlarında yuvarlak kemer formu nişlere yer verilmiştir. Batı kanadın damı, doğu kanadın ikinci katının önünde teras şeklinde düzenlenmiştir. Batı kanadın güneydoğusunda cephe duvarlarının briket malzemeye onarıldığı gözlemlenmiştir. Yapının odalarından dışa açılan yuvarlak kemer formu ve dikdörtgen formu pencere açıklıklarına yer verilmiştir. Her iki kanatta da dıştan düz damla örtülü olup, kırma taş ve moloz taş malzemeye inşa edilmiştir. İç duvarlar sıvalıdır. Sade tutulmuş olan yapıda herhangi bir süsleme unsuruna yer verilmemiştir. İnşa tarihine ilişkin herhangi bir bilgi bulunmamaktadır.

-Tescilli konutta yapılacak olan her türlü fiziki ve inşaat uygulama öncesinde Koruma Bölge Kurulundan izin alınması gerektiğine karar verildi.
