T.C.
KÜLTÜR VE TURİZM BAKANLIĞI
DIYARBAKIR KÜLTÜR VARLIKLARINI
KORUMA BÖLGE KURULU
KARAR

Toplantı Tarihi ve No. : 15.12.2022-375
Karar Tarihi ve No. : 15.12.2022-9735
Dosya No : 73.04.76

Şırnak İli, İdil İlçesi, Mağaraköy Köyü, Köy içi Mevkii'nde bulunan, herhangi bir sit alanında kalmayan, özel mülkiyete ait tapunun 120 ada 1 nolu parselinde kayıtlı konutun 2863 sayılı Kanunun 6. maddesi kapsamında değerlendirilmesi talebine ilişkin; Diyarbakır Kültür Varlıklarını Koruma Bölge Kurulu Müdürlüğünün 27.10.2022 tarih ve 1683376 sayılı uzman raporu, yapının tesciline ilişkin kurum görüşlerinin istendiği Koruma Bölge Kurulu Müdürlüğünün 25.10.2022 tarih ve 3068262 sayılı yazısı okundu. Ekleri ve dosyasındaki bilgi, belgeler incelendi. Yapılan görüşmeler sonunda;

GENEL TANIM: Şırnak ili, İdil ilçesi, Mağaraköy, 120 ada 1 parselde, "L" Planlı, Doğu-Batı yönlü uzanan batısı tek katlı, doğusu iki katlı beşik tonozlu, konut,

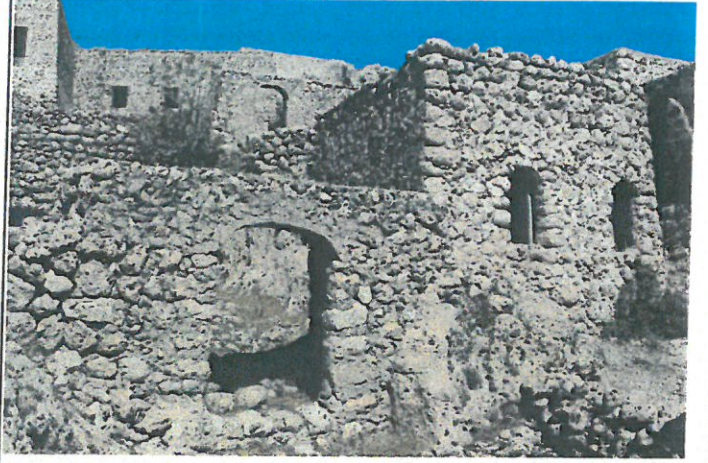
FOTOĞRAF

120 ada 1 nolu parsel üzerinde yer alan konuta güneye bakan yuvarlak kemerli avlu kapısından girilmektedir. Avlu içinde yine güneye bakan yapının batı kanadında bulunan biri dikdörtgen planlı (doğudaki) biri de yuvarlak kemerli (batıda) olmak üzere iki adet kapı açıklığı bulunmaktadır. Batıda bulunan yuvarlak kemerli kapı sonradan örülen yığma taşlarla kısmen kapatılmıştır. Doğudaki dikdörtgen planlı kapıdan yaşam alanına girişte beşik tonozlu yaşam alanı karşımıza çıkmaktadır. Buradaki yapının güneye bakan iki adet kademeli yuvarlak planlı perçere açıklığı bulunmaktadır. Zemin kattaki bu yapının arakasında ana kayanın oyulması ile oluşturulan ve kuzeye doru uzanan yaşam alanı bulunmaktadır. Avlunun kuzey-doğusunda iki mekan "L" planlı güneyden yuvarlak kemerli giriş ile avluya girilmekte. Doğudaki kanada büyük kısmı ana kayaya oturtulmuş Avlunun kuzeydoğusunda mekana girilmekte. Kuzey-güney yönde dikdörtgen planlı iki sıra odadan oluşmakta arada duvar var. Kuzey duvar ana kayaya oturtulmuş doğudaki kanadın güneye açılan pencereleri komşu yapının bahçesine bakmakta. Avlu zemini kayalık. Kuzeydeki yapı ana kayaya dayandırılmış. Ana kayaya oyulan geniş mekanları önüne örülen duvarlarla kapatılmış.
