**T.C.**  
**KÜLTÜR VE TURİZM BAKANLIĞI**  
**DIYARBAKIR KÜLTÜR VARLIKLARINI**  
**KORUMA BÖLGE KURULU**  
**KARAR**

**Toplantı Tarihi ve No. : 15.12.2022-375**  
**Karar Tarihi ve No. : 15.12.2022-9737**  
**Dosya No : 73.04.78**

AVRUPA KONSEYİ	DOĞAL VE KÜLTÜREL VARLIKLARI KORUMA ENVANTERİ	A N I T	ENVANTER NO :
TÜRKİYE	D.K.V.K.K		
İLİ: ŞIRNAK	İLÇESİ: İDİL	MAHALLE-KÖY-MEVKİ: MAĞARAKÖY	HARİTA NO :
ADRESİ: Şırnak, İdil ilçesi Mağaraköy	PAFTA-ADA-PARSEL: 119 ada 6 Parsel	KORUMA DERECESİ	ANITSAL 1 2 3 ÇEVRESEL 1 2 3
ADI: Konut	YAPTIRAN :	YAPAN :	MİMARİ ÇAĞI :
	YAPIM TARİHİ :	KİTABE :	VAKFIYE :

**GENEL TANIM:** Şırnak ili, İdil ilçesi, Mağaraköy, 119 ada 6 parselde, "I" Planlı, Doğu-Batı yönlü uzanan iki katlı beşik tonozlu, konut,

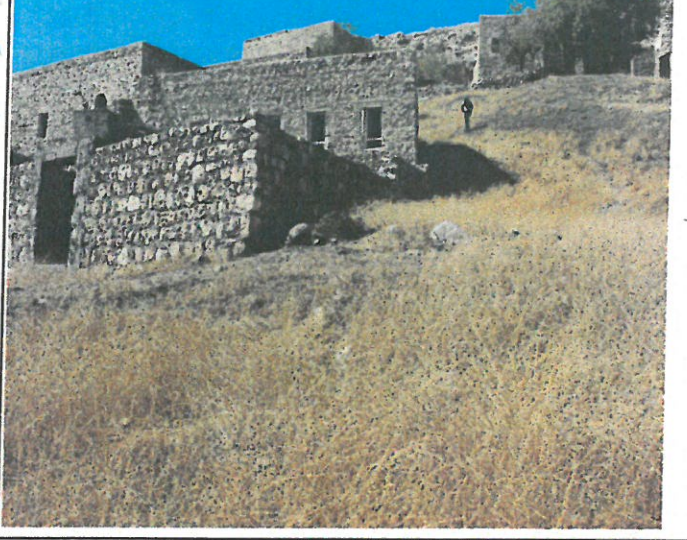
**FOTOĞRAF**

**AYRINTILI TANITIM :** Güneye bakan ve yakın zamanda betonarme malzeme ile onarılan dikdörtgen planlı kapıyla avluya girilmekte. Avlunun doğu, batı ve güney duvarları da tıpkı avlu kapısı gibi yakın dönemde onarıldığı görülmüştür. Yapı güneye bakan Doğu-batı yönde uzanan dikdörtgen I planlıdır. Yapının Kuzey cephesi ana kayaya oturtulmuştur. Güneyde avluya bakan cephe iki katlıdır. Yapının yine güneye bakan zemin katında güneye bakan dikdörtgen planlı bir pencere bulunmaktadır. Zemin kata giriş yuvarlak kemerli dikdörtgen formulu bir kapıdan sağlanmaktadır. Yapının batı köşesine bitişik nizamda olan yuvarlak kemerli bir yapı daha bulunmaktadır. Yapının zemin kadı beşik tonozludur. Birinci kata çıkış yapının batı köşesinde bulunan beşik tonozlu mimari yapının güney cephesinde bulunan taş döşemeli basamaklardan çıkılmaktadır. Birinci katın güneye bakan üç adet dikdörtgen formulu pencere bulunmaktadır. Bu pencerelerin doğramaları yakın zamanda PVC malzeme ile yenilediği görülmüştür. Bu alandaki yapıya giriş dikdörtgen planlı bir kapıdan sağlanmaktadır. Birinci kattaki yapı girişinin kilitli olması nedeniyle bu alanda gerekli inceleme yapılamamıştır. Yapının üst örtüsü dıştan beton kaplı düz damla örtülü olan yapı, kırma taş ve moloz taş malzemeyle inşa edilmiştir. Sade tutulmuş olan yapıda herhangi bir süsleme unsuruna yer verilmemiştir. İnşa tarihine ilişkin herhangi bir bilginin bulunmadığı yapının 60-70 yıl önce inşa edildiği tahmin edilmektedir.
