**T.C.**  
**KÜLTÜR VE TURİZM BAKANLIĞI**  
**DIYARBAKIR KÜLTÜR VARLIKLARINI**  
**KORUMA BÖLGE KURULU**  
**KARAR**

Şırnak İli, İdil İlçesi, Mağaraköy, Köy içi Mevkii'nde bulunan, herhangi bir sit alanında kalmayan, özel mülkiyete ait tapunun 119 ada 3 nolu parselinde kayıtlı konutun 2863 sayılı Kanunun 6. maddesi kapsamında değerlendirilmesi talebine ilişkin; Diyarbakır Kültür Varlıklarını Koruma Bölge Kurulu Müdürlüğünün 27.10.2022 tarih ve 1683337 sayılı uzman raporu, yapının tesciline ilişkin kurum görüşlerinin istendiği Koruma Bölge Kurulu Müdürlüğünün 25.10.2022 tarih ve 3068183 sayılı yazısı okundu. Ekleri ve dosyasındaki bilgi, belgeler incelendi. Yapılan görüşmeler sonunda;

Şırnak İli, İdil İlçesi, Mağaraköy, Köy içi Mevkii'nde bulunan, herhangi bir sit alanında kalmayan, özel mülkiyete ait tapunun 119 ada 3 no.lu parselinde kayıtlı konut, 2863 sayılı Kanunun 6. maddesi ile Korunması Gerekli Taşınmaz Kültür Varlıklarının ve Sitlerin Tespit ve Tescili Hakkında Yönetmelik'in 4. maddesinde belirtilen "Korunması Gerekli Taşınmaz Kültür Varlığı" niteliklerini gösterdiğinden, anılan Kanunun 7. maddesi kapsamında "Korunması Gerekli Taşınmaz Kültür Varlığı" olarak tesciline, ya

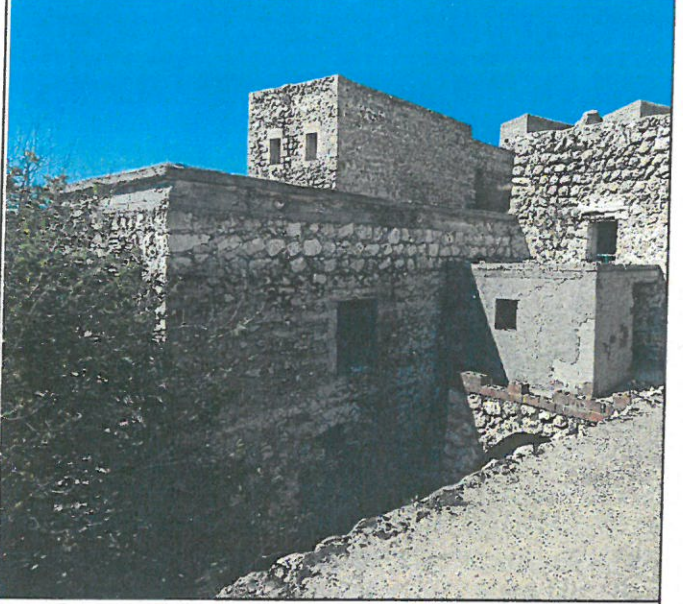
FOTOĞRAF

**AYRINTILI TANITIM :** İdil ilçe merkezinin kuş uçuşu olarak yaklaşık 30 km kadar batısında bulunan Mağaraköy (Kivex), İdil-Midyat Karayolunun 700 metre kuzeyinde kalmaktadır. Mağaraköy batı yönde daha düşük kotta, kuzey ve doğu yönde ise daha yüksek kotta olan kayalıklarla çevrili bir platoya konumlanmıştır. Yapı, kuzey-güney yönde uzanan uzun kanat ile doğu-batı yönde uzanan kanatın oluşturduğu iki kanatlı "L" plan şemasını yansıtmaktadır. Yapının kuzey kanadı yine kuzeyde bulunan ana kayanın üst koduna oturtulmuş iki katlıdır. Yapının batı yakasını oluşturan iki katlı yapının ikinci katında güneye bakan dikdörtgen planlı derin tutulmuş iki adet pencere bulunmaktadır. Batı kanadın zemin katına giriş doğu duvarda açılmış yuvarlak kemerli olan ancak sonraki dönemlerde kare formu kazandırılmış kapı ile sağlanmaktadır. Kapının üstünde kare formlu küçük bir aydınlık ve onun da üst kodunda ikinci kata ait bir adet pencere bulunmaktadır. Batı kanadın güneydoğu köşesinde briket malzemeden yapılmış küçük bir eklenti bulunmaktadır. Doğu-batı yönlü uzanan kanadının zemin katına ise güney cepheye açılmış yuvarlak kemerli kapıdan giriş sağlanmaktadır. Yapının birinci katına çıkışı batı kanadın doğu yamacına yaslandırılmış taş basamaklardan sağlanmaktadır. Yapının batı kanadına, doğudan açılan dikdörtgen formlu bir kapıdan girilmektedir. Kanadın güney cephesinden avluya açılan dıştan dikdörtgen, içten ise yuvarlak kemerli iki pencere açıklığına yer verilmiştir. Kuzey-güney yönde dikdörtgen planlı olan batı kanadı, aynı yönde uzanan beşik tonozla örtülüne sahiptir.
