**T.C.**  
**KÜLTÜR VE TURİZM BAKANLIĞI**  
**DIYARBAKIR KÜLTÜR VARLIKLARINI**  
**KORUMA BÖLGE KURULU**  
**KARAR**

**Toplantı Tarihi ve No. : 15.12.2022-375**  
**Karar Tarihi ve No. : 15.12.2022-9740**  
**Dosya No : 73.04.81**

Şırnak İli, İdil İlçesi, Mağaraköy, Köy içi Mevkii'nde bulunan, herhangi bir sit alanında kalmayan, özel mülkiyete ait tapunun 112 ada 1 nolu parselinde kayıtlı konutun 2863 sayılı Kanunun 6. maddesi kapsamında değerlendirilmesi talebine ilişkin; Diyarbakır Kültür Varlıklarını Koruma Bölge Kurulu Müdürlüğünün 27.10.2022 tarih ve 1683348 sayılı uzman raporu, yapının tesciline ilişkin kurum görüşlerinin istendiği Koruma Bölge Kurulu Müdürlüğünün 25.10.2022 tarih ve 3068171 sayılı yazısı okundu. Ekleri ve dosyasındaki bilgi, belgeler incelendi. Yapılan görüşmeler sonunda;

GENEL TANIM: Şırnak ili, İdil ilçesi, Mağaraköy 112 ada 1 parselde, kuzey güney yönlü dikdörtgen planlı, iki katlı beşik tonozlu, düz toprak damlı güneybatı bitişğinde yarım daire şeklinde küçük bir avlusu olan yapı,

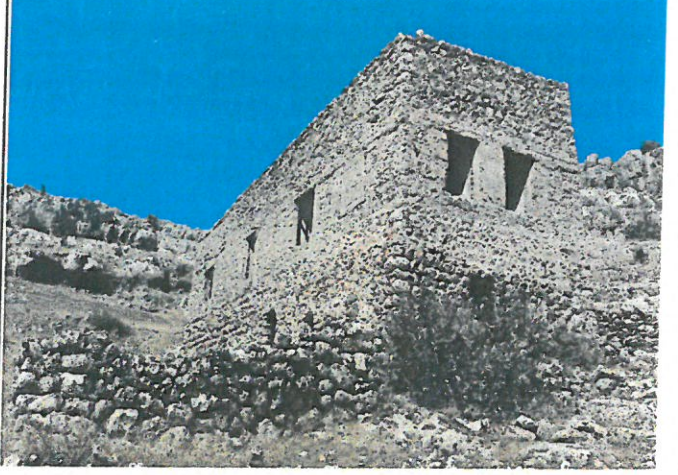
#### FOTOĞRAF

**AYRINTILI TANITIM :** Yapının kuzey bölümünün doğu cephesinde yine doğuya doğru yaklaşık 2 metrelik bir çıkıntı yapması nedeniyle kabaca "L" plan görünümünü almıştır. Yapı doğu yönde ana kayaya oturtulmuştur. Yapının konumlandırıldığı arazinin kuzeyden güneye doğru oluşan kot farkı nedeniyle batıya bakan ön cephe ile güney cephe iki katlı, doğu ve kuzey cepheleri ise tek katlıdır. Yapının güneybatısında yarım daire formunda küçük bir avlusu bulunmaktadır. Batı cephenin ortalarında yuvarlak kemer görümlü kapıdan kuzeyde bulunan birinci kata giriş sağlanmaktadır. Buradaki yaşam alanı kuzey-güney yönünde uzanan dikdörtgen planlı tek bir mekandan oluşmaktadır. Buradaki alanın güney duvarına yakın bir noktada kuzey-güney yönlü örülen bir duvar ile oda meydana getirilmiştir. Buradaki odaya güney cepheden açılmış bir kapı ile giriş sağlanabilmektedir. Birinci katın kuzey bölümü ise ana giriş kapısının hemen kuzeyine örülen duvar ile iki ayrı mekana dönüştürmüştür. Buradaki yapının ikinci katına kot farkının olduğu doğu cepheye açılan kapı ile giriş sağlanmaktadır. İkinci kattaki yaşam alanı ana girişte bir dar tutulmuş bir hol ve bu holün kuzey ve güneyinde dikdörtgen plana sahip birer oda bulunmaktadır. Beşik tonozlu güneydeki oda kuzey-güney yönünde dikdörtgen planlı iken, kuzeydeki oda ise doğu batı yönünde dikdörtgen bir plana sahiptir. Yapının pencere formlarındaki farklılıklar ile yapıdaki mevcut izlerden diğer yapılardan daha geç dönemde inşa edildiği tahmin edilmektedir. İkinci katın ana giriş kapısının hemen kuzeyinde yarım tutulmuş ve taş döşemeli basamaklardan çatı katına çıkılmaktadır. Yapının üst örtüsü, geleneksel kırsal mimari özelliklerinden olan Düz toprak dam ile örtülmüş olduğu görülmüştür. Kapı ve pencere doğramaları ahşap ve demir doğramaların kullanıldığı (çerçevelerde) görülmüştür.

Taşınmazın güneyine bakan ikinci katında dikdörtgen formu metal çerçeveli iki adet pencere, güneybatı cephesinde ise biri ahşap, biri çerçevesiz ve biride metal çerçeveli olmak üzere üç adet pencere bulunmaktadır. Taşınmazın güneybatı kanadında avluya bakan yuvarlak kemerli bir kapı ve bir adet de pencere bulunmaktadır. Bu cepheye bakan zemin ve birinci katların güneydeki iki pencerenin sonraki dönemlerde kapatıldığı görülmüştür.
