T.C.
KÜLTÜR VE TURİZM BAKANLIĞI
DIYARBAKIR KÜLTÜR VARLIKLARINI
KORUMA BÖLGE KURULU
KARAR

Toplantı Tarihi ve No. : 15.12.2022-375
Karar Tarihi ve No. : 15.12.2022-9743
Dosya No : 73.04.96

AVRUPA KONSEYİ	DOĞAL VE KÜLTÜREL VARLIKLARI KORUMA ENVANTERİ D.K.V.K.K	ANIT	ENVANTER NO :
TÜRKİYE	KÜLTÜR VARLIKLARI VE MÜZELER GENEL MÜDÜRLÜĞÜ		HARİTA NO :
İLİ: ŞIRNAK	İLÇESİ : İDİL	MAHALLE-KÖY-MEVKİ : MAĞARAKÖY	KORUMA DERECESESİ
ADRESİ: Şırnak, İdil ilçesi Mağaraköy	PAFTA-ADA-PARSEL: 111 ada 3 Parsel		ANITSAL 1 2 3
			ÇEVRESEL 1 2 3
ADI: KONUT	YAPTIRAN :	YAPAN :	MİMARİ ÇAĞI :
	YAPIM TARİHİ :	KİTABE :	VAKFIYE :

GENEL TANIM: Şırnak ili, İdil ilçesi, Mağaraköy 111 ada 3 parselde, "L" Planlı konut tespit edilmiştir.

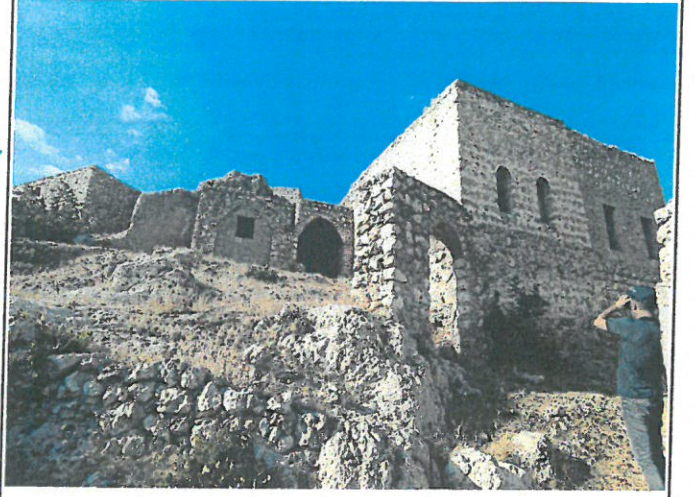
FOTOĞRAF

KORUMA DURUMU	A TAŞIYICI YAPI	A DIŞ YAPI	A ÜST YAPI	A SÜSLEME	A RUTUBET	A YOK
	B	B	B	B ELEMANLARI	B	B İZİ VAR
	C	C	C	C	C	C ÖNEMLİ

AYRINTILI TANITIM : Mağaraköyün kuzeybatısında, yamaca konumlandırılmış, 'L' plan şemasında iki kanatlı yapılmıştır. Doğu kanadı kuzey-güney yönlü, kuzey kanadın, doğu-batı yönde yapılmış olduğu görülmüştür. İç ve arka kısmının kaya oyma mekanlar olduğu ve bu mekanların önüne taşların örülerek yeni mekanlar eklendiği görülmüştür. Doğu kanadın batısında küçük bir avlusu olduğu ve bu avluya yuvarlak kemerli bir kapıyla giriş sağlandığı görülmüştür. Doğu kanadın topoğrafyaya bağlı olarak, güneyde iki katlı, kuzeyde tek katlı olarak yapılmış olduğu, tek katlı olan kuzey kanadın önüne doğusundan mekana girilmektedir. Alt kata yuvarlak kemerli bir kapı ile giriş sağlanmakta olup, mekanın kaya oyma olduğu ve beşik tonozlu, tek pencere ve ana kayanın oyulmuş olduğu görülmüştür. Üst katın girişinin batı duvardan sağlanan yuvarlak kemerli kapısı olduğu, beşik tonozlu ve içerde nişlerin bulunduğu, biri batıda, ikisinde güneyde olmak üzere üç adet yuvarlak kemerli penceresi olduğu görülmüştür. Kuzey kanadın tek katlı olduğu ve tamamının ana kayaya oyulmuş olduğu, bir çok mekandan oluşmaktadır. Mekanın ortasında duvar örülerek iki bölümü ayırdığı görülmüştür. Mekanın beşik tonozlu olduğu görülmüştür. Dıştan toprakla kaplı düz damla örtülü olan yapı, kırma taş ve moloz taş malzemeyle inşa edilmiştir. Sade tutulmuş olan yapıda herhangi bir süsleme unsuruna yer verilmemiştir. İnşa tarihine ilişkin herhangi bir bilginin bulunmadığı yapının 60-70 yıl önce inşa edildiği tahmin edilmektedir.
