T.C.  
KÜLTÜR VE TURİZM BAKANLIĞI  
ÇANAKKALE KÜLTÜR VARLIKLARINI KORUMA BÖLGE KURULU  
K A R A R

Toplantı Tarihi ve No: 30.01.2023/379  
Karar Tarihi ve No : 30.01.2023/ 8607

Çanakkale İli, Gökçeada İlçesi, Tepeköy Köyü, Valanar Mevkii'nde yer alan, 1. Derece Doğal Sit alanında kalan Kültür Varlığı açısından Kurularca uygun bulunan sit alanları dışında kalan, Kurulumuzun 26.09.2022 tarih ve 8213 sayılı kararı ile "...296 ada, 13 parseldeki taşınmazın tescil talebinin yeniden değerlendirilmesi talebinin taşınmazın Kurulumuz üyelerince yerinde incelenmesinden sonra değerlendirilmesine..." karar verilen, Kurulumuzun 30.11.2022 tarih ve 8494 sayılı kararı ile "...296 ada 13 parseldeki taşınmazın Kurulumuz üyelerince yerinde incelendi, yerinde inceleme sonucunda; söz konusu taşınmaza ilişkin iletilen bilgi ve belgeler ile yapının yerinde kıyaslanması ve Ada genelinde tescili başlatılan veya tescili tamamlanan yapılarla söz konusu yapının kat adedi, malzeme ve teknik özellikleri ile orijinal olarak günümüze ulaştığı tespit edilen harman yerinin benzer özellikler gösterdiği görüldüğü ve söz konusu yapının bu haliyle 2863 sayılı Yasanın 6. ve 7. maddelerinde belirtilen tespit-tescil kri

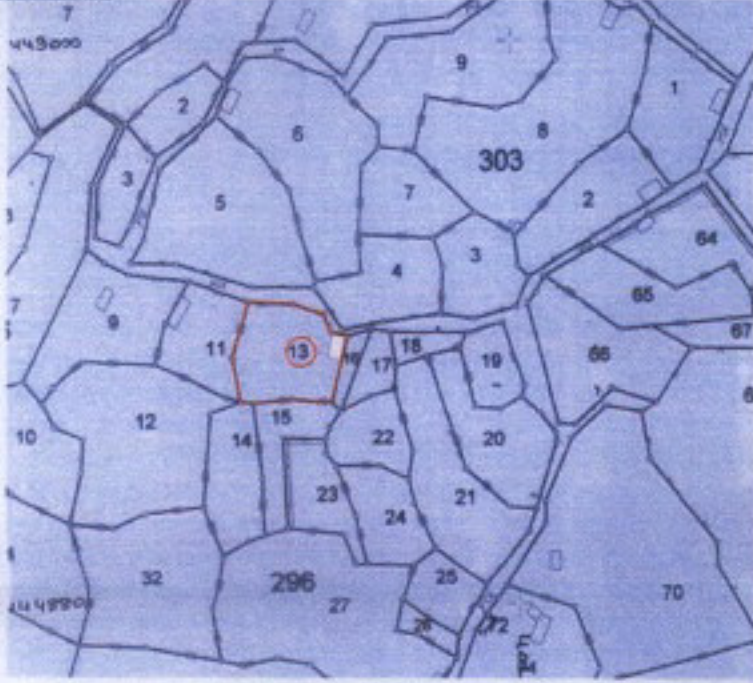
**HARİTA PLANI:**

**GENEL TANIM:** Çanakkale İli, Gökçeada İlçesi, Tepeköy Köyünde ve Valanar Mevkii' nde 296 ada 13 parsel sınırları içerisinde yer almaktadır.
