T.C.
KÜLTÜR VE TURİZM BAKANLIĞI
ÇANAKKALE KÜLTÜR VARLIKLARINI
KORUMA BÖLGE KURULU
K A R A R

Çanakkale ili, Gökçeada ilçesi, Bademli Köyünde bulunan, Sit dışı alanda yer alan, Kurulumuzun 26.09.2022 tarih ve 8214 sayılı kararı ile "...137 ada 142 parseldeki taşınmazın tescil talebinin taşınmazın Kurulumuz üyelerince yerinde incelenmesinden sonra değerlendirilmesine..." karar verilen, Kurulumuzun 30.11.2022 tarih ve 8498 sayılı kararı ile "...137 ada 142 parseldeki taşınmazın Kurulumuz üyelerince yerinde incelendi, yerinde inceleme sonucunda; söz konusu taşınmazın Ada genelinde tescili başlatılan ve/veya tescili tamamlanan yapılarla benzer özellikler gösterdiği görüldüğü ve söz konusu yapının bu haliyle 2863 sayılı Yasanın 6. ve 7. maddelerinde belirtilen tespit-tescil kistaslarını taşıdığı anlaşıldığından tescile yönelik tespit işlemlerinin başlatılmasına, söz konusu taşınmaza ilişkin hazırlanacak bilgi ve belgelerin Kurulumuza sunulmasına..." karar verilen, 137 ada, 142 parseldeki taşınmazın tescil işlemlerine ilişkin Çanakkale K.V.K.B.K. Müdürlüğünün 08.12.2022 tarih ve E.3237924 sayılı yazısı sayılı yazısı ve Gökçeada Belediye Başkanlığı, Fen İşleri Müdürlüğünün 09.12.2022 tarih

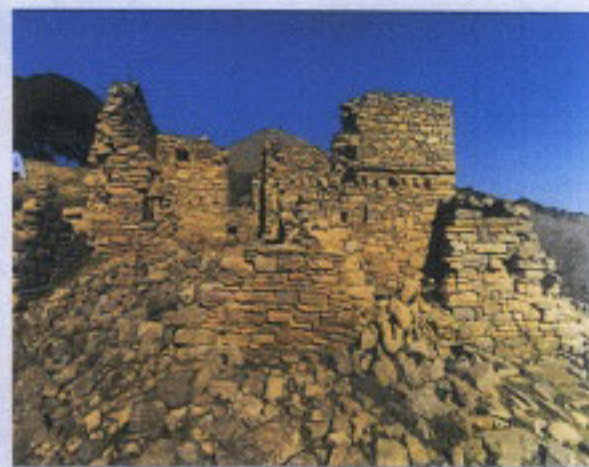
FOTOĞRAF:

GÖZLEMLER: Taşınmaz üzerinde, yağma taş inşa sistemli, iki katlı dam yapısı bulunmaktadır.

Parsel içerisinde iki katlı bir yapının bulunduğu, yapının kısmen kesme taş ve kabayonu malzeme ile inşa edildiği, beden duvarlarının kısmen çatısının ise tamamen yıkık olduğu, dikdörtgen kapı ve pencereleri olduğu ve yapı üst katında ocak bölümünün olduğu, yapı dışında fırın bölümlü baharan yerinin olduğu görülmüştür.
