T.C.
KÜLTÜR VE TURİZM BAKANLIĞI
ÇANAKKALE KÜLTÜR VARLIKLARINI KORUMA BÖLGE KURULU
KARAR

Çanakkale İli, Gökçeada İlçesi, Eski Bademli Köyü'nde, Kentsel Sit Alanı içerisinde yer alan, özel mülkiyet adına kayıtlı, 134 ada 13 parseldeki taşınmazın 2863 sayılı Yasa'nın 6 ve 7. maddeleri ile Korunması Gerekli Taşınmaz Kültür Varlıklarının ve Sitlerin Tespit ve Tescili Hakkında Yönetmelikte belirtilen kıstaslar çerçevesinde 'Korunması Gerekli Taşınmaz Kültür Varlığı' (Sivil Mimarlık Örneği Yapı) olarak tescillenmesine, hazırlanan tescil fişinin uygun olduğuna, Koruma Grubu'nun '2.Grup' olarak belirlenmesine, tapu kütüğünün beyanlar hanesine "Korunması Gerekli 2. Grup Sivil Mimarlık Örneği Taşınmaz Kültür Varlığı" şeklinde kayıt konulmasına, taşınmaza yönelik 05/11/1999 tarih ve 660 sayılı ilke kararı doğrultusunda hazırlanacak rölöve, restitüsyon ve rekonstrüksiyon projelerinin Kurulumuza iletilmesine karar verildi.

AVRUPA KONSEYİ	KÜLTÜREL VARLIKLARI KORUMA ENVANTERİ	D.K.V.K.E.	ANIT	ENVANTER NO:
TÜRKİYE				HARİTA NO:
İL: ÇANAKKALE	İLÇESİ: GÖRÇEADA	MAHALLE / KÖY: BADEMLİ KÖYÜ	KORUMA DERECESİ	ANITSAL
SOKAK VE KAPININ NO:	KADASTRO FAFTA: ADA: 134 PARSEL: 13			ÇEVRESEL
ADI:	YAPTIRAN:	YAPAN:

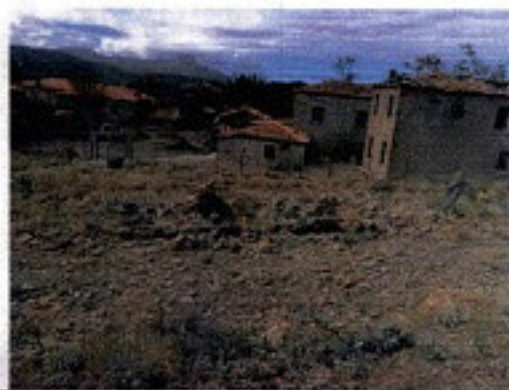
FOTOĞRAF:

GÖZLEMLER: Kentsel Sit Alanında kalan taşınmaz üzerinde büyük oranda yıkılmış durumda yığma taş inşa sistemli bir dam yapısı bulunmaktadır.

Söz konusu parsel, köy yerleşiminin doğu sınırına yakın, yapı yoğunluğunun azaldığı bir konumda yer almaktadır. Kaba yonu dış malzemeden yığma sistem ile inşa edilmiş dikdörtgen planlı yapının beden duvarları büyük oranda, üst örtüsü ise tamamen yıkılmış durumdadır. Yapının dış mekandan oluştuğu, zeminlerinin çimento esası şapla kaplanmış olduğu görülmüştür. Kalıntının içerisinde bulunan hayvan yemliği/yalağı dolayısıyla yapının Bademli Köyünün dış çevrelerine konumlanmış tek katlı, dam yapılarından olduğu düşünülmektedir.
