T.C.
KÜLTÜR VE TURİZM BAKANLIĞI
Kayseri Kültür Varlıklarını Koruma Bölge Kurulu
KARAR

Toplantı No ve Tarih : 389-28.04.2023
Karar No ve Tarih :6938- 28.04.2023

NEVŞEHİR İLİ, GÜLŞEHİR İLÇESİ, OVAÖREN KÖYÜ, 223 ADA 23 PARSELDE YER ALAN
SİVİL MİMARLIK ÖRNEĞİ YAPININ KORUNMA ALANI

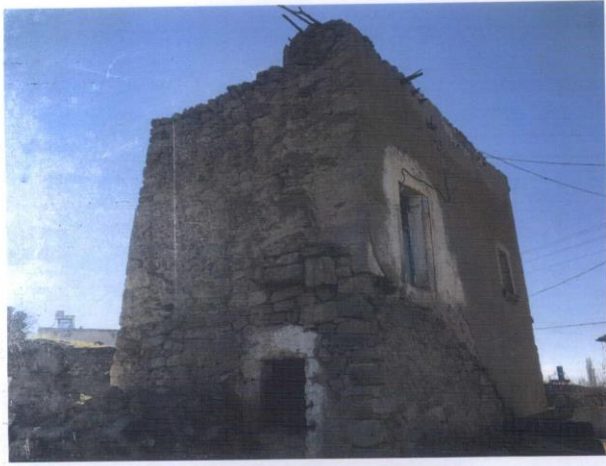
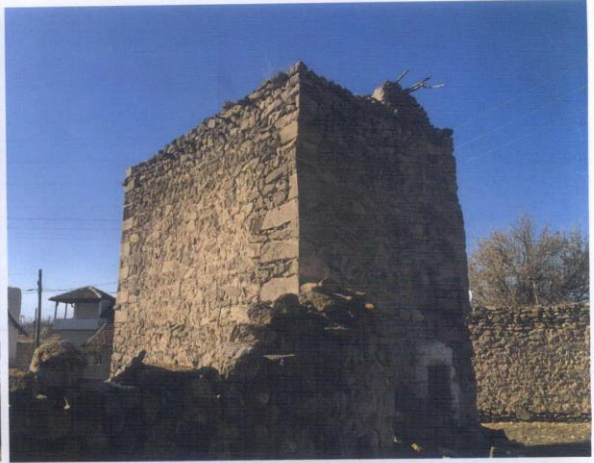
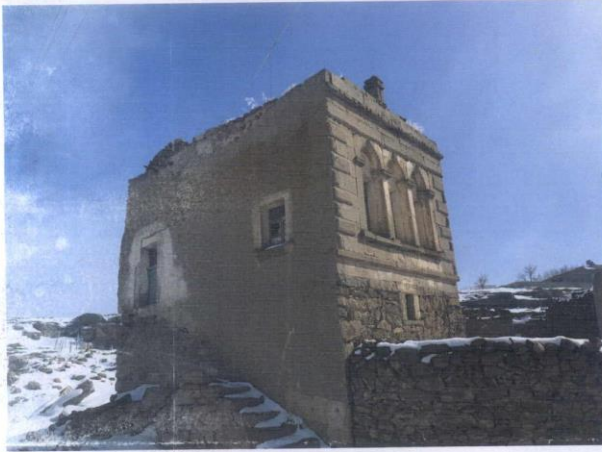
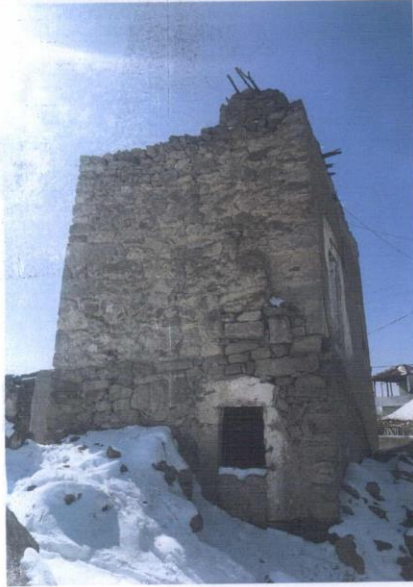
Derz aralan çimento ile doldurulmuştur.				
AYRINTILI TANIM:				
Taşınmaz moloz ve kesme taş malzemeden inşa edilmiş olup düz damla örtülen iki kattan oluşmaktadır. Yapının avlusuna bakan cephenin zemin +1 katının köşelerinde bir sıra taş eklenip bir sıra boş bırakılarak cephe hareketlendirilmeye çalışılmıştır. Bu cephede üç adet kemerli pencere yer almaktadır. Bu pencerenin hemen üzerinde geometrik desenli silme kuşağı görülmektedir. Yapıya girişi sağlayan iki adet kapı mevcuttur. Bu kapılardan biri zemin+1 katında yer almakta olup bu kapıya büyük bir kısmı yok olmuş olan ulaşılmaktadır. Diğer Kapı ise arka cephede bulunmaktadır. Yapının diğer cepheleri sağlam tutulmuştur.				
ONANDI		TEKNİK	SU	ELEKTRİK
Kaşeri Kültür Varlıklarının Koruma Bölge Kurulunun 28.04.2023 Gün ve 6338.Sayılı kararıyla.		BİLGİLER		ISITMA
		ORJİNAL KULLANIMI:	Konut	
Koruma Bölge Kurulu Müdürü		BUGÜNKÜ KULLANIMI:	Kullanılmıyor

- Söz konusu 223 ada, 23 parselde yer alan tescilli taşınmazın mail-i inhidam durumu arz ettiği gerekçesiyle yıkılması talebinin taşınmazın onarılabilir durumda olduğu anlaşıldığından uygun olmadığına, ivedilikle ilgili idareler tarafından can ve mal güvenliği açısından gerekli tedbirlerin alınarak yapının onarımına yönelik projelerin ilgisince hazırlanarak Koruma Bölge Kuruluna iletilmesine,
