**T.C.**  
**KÜLTÜR VE TURİZM BAKANLIĞI**  
**DIYARBAKIR KÜLTÜR VARLIKLARINI**  
**KORUMA BÖLGE KURULU**  
**KARAR**

**Toplantı Tarihi ve No: 26.05.2023-390**  
**Karar Tarihi ve No : 26.05.2023-9987**  
**Dosya No : 72.02.76**

AVRUPA KONSEYİ	DOĞAL VE KÜLTÜREL VARLIKLARI KORUMA ENVANTERİ (D.K.V.K.E)	ANIT	ENVANTER NO:		
TÜRKİYE	KÜLTÜR VARLIKLARI VE MÜZELER GENEL MÜDÜRLÜĞÜ		HARİTA NO:		
İLİ: BATMAN	İLÇESİ: GERCÜŞ	MAHALLE: KAYAPINAR-PINARBAŞI	KORUMA DERECESESİ	ANITSAL	1 2 3
SOKAK VE KAPI NO:		KADASTRO: ADA: 217 PARSEL: 109	ÇEVRESEL	1 2 3	
ADI: REŞO MEVKİİ KAYA OYMA MEKANI	YAPTIRAN:	YAPAN:	MİMARİ ÇAĞI:		
	YAPIM TARİHİ:	KİTABE:	VAKFİYE:

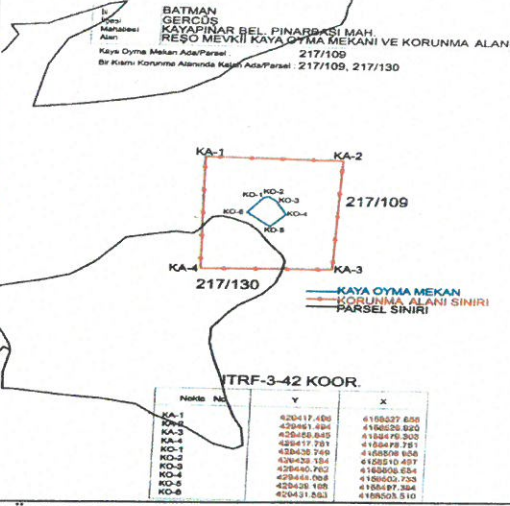
**VAZİYET PLANI:**

**GENEL TANIM:** Gercüş İlçesinin yaklaşık 45 km güneybatısında, Kayapınar Beldesinin yaklaşık 7 km batısında, Pınarbaşı Mahallesinin yaklaşık 5 km güneydoğusunda yer almaktadır.

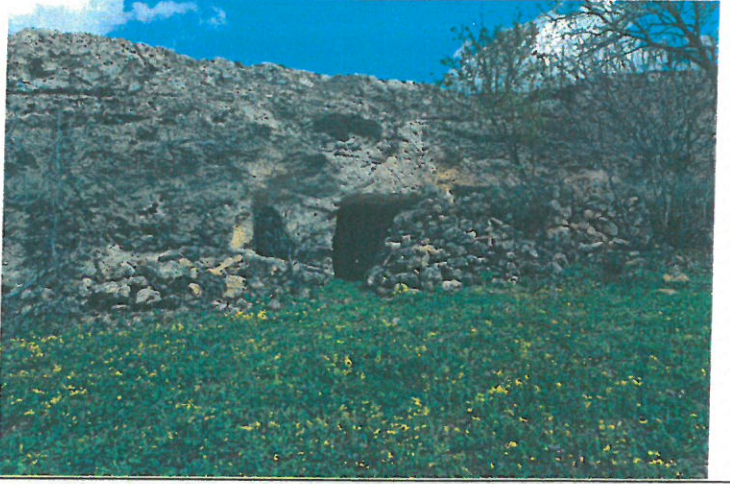
**FOTOĞRAF:**

KORUNMUŞLUK DURUMU: iyi	TAŞIYICI YAPI: iyi	CEPHE DURUMU: iyi	ÖRTÜ DURUMU: iyi	İÇ YAPI DURUMU: KÖTÜ	BEZEME DURUMU: -	RUTUBET DURUMU: -
-------------------------	--------------------	-------------------	------------------	----------------------	------------------	-------------------

**AYRINTILI TANITIM:** Tek mekanlı olarak tepenin güney yamacında anakayaya oyularak yapılmıştır. Konut girişi batıya bakmakta olup, giriş önünde yığılmış moloz taşlar görülmüştür. Giriş genişliği yaklaşık 2 m, genişliği 1.30 m ölçülerinde olduğu görülmüştür. Düzgün olmayan kare plan özelliği gösteren kaya konut doğu-batı yönünde 8 m, yüksekliği yaklaşık 2.20 m ve kuzey-güney yönde 6 m olarak ölçülmüştür. Konutun güney köşesinde ve girişin karşı duvarında da birer adet niş görülmüştür. Girişin sol kısmında bir adet pencere açıklığı görülmüştür. Kaya Oyma Mekanı daha sonraki dönemlerde hayvan barınağı olarak kullanıldığı ve mekanın genelinde beşeri ve doğal tahribatlar görülmüştür.

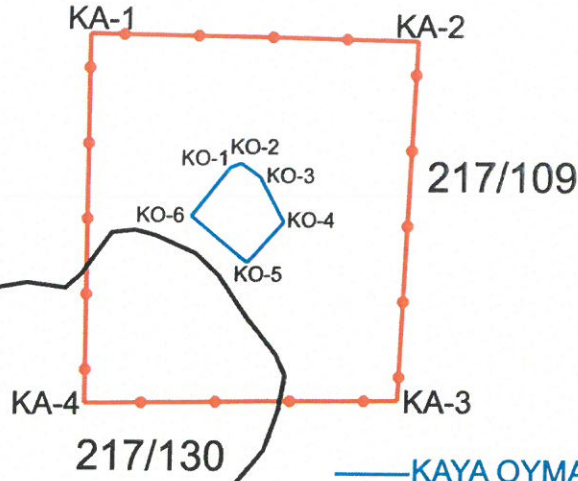
BATMAN  
GERCÜŞ  
KAYAPINAR BEL. PINARBAŞI MAH.  
REŞO MEVKİİ KAYA OYMA MEKANI VE KORUNMA ALANI

Kaya Oyma Mekan Ada/Parsel : 217/109  
Bir Kısmı Korunma Alanında Kalan Ada/Parsel : 217/109, 217/130

— KAYA OYMA MEKAN  
— KORUNMA ALANI SINIRI  
— PARSEL SINIRI

2863 sayılı Kanunun 8. Maddesi gereğince, Reşo Mevkii Kaya Oyma Mekanının korunma alanının ekli koordinatlı krokide işaretlendiği şekliyle belirlenmesinin uygun olduğuna,
