T.C.
KÜLTÜR VE TURİZM BAKANLIĞI
DİYARBAKIR KÜLTÜR VARLIKLARINI
KORUMA BÖLGE KURULU
KARAR

Toplantı Tarihi ve No : 24.10.2023-404
Karar Tarihi ve No : 24.10.2023-10171
Dosya No : 21.08.19

İli DİYARBAKIR
İlçesi HANI
Mahallesi KIRIM
Alan KIRIM KÖYÜ CAMİİ VE KORUNMA ALANI

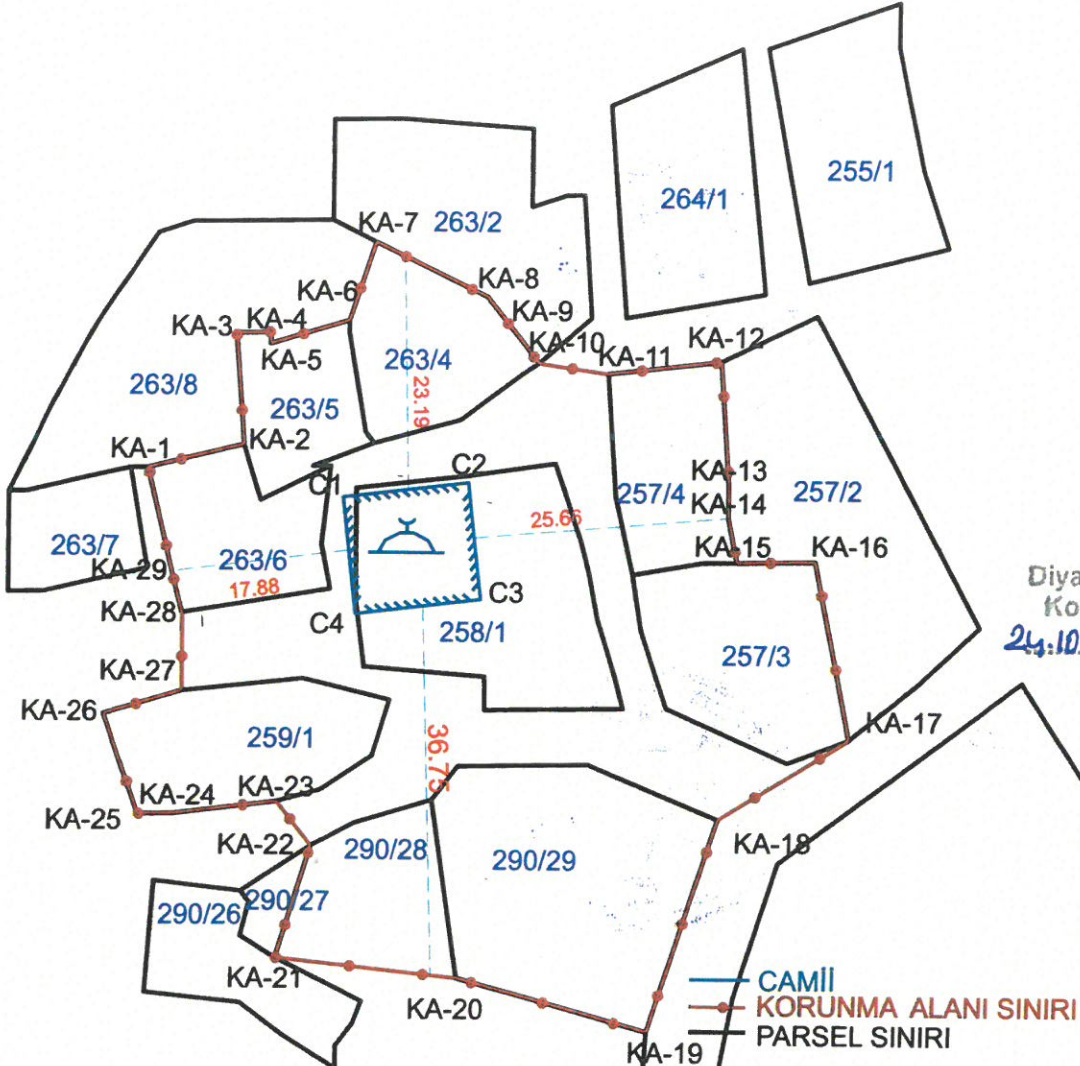
Camii Ada/Parsel : 258/1

Tamamı Korunma Alanında Kalan Ada/Parsel : 257/3, 257/4, 258/1, 259/1, 263/4, 263/5, 263/6, 290/29

Bir Kısmı Korunma Alanında Kalan Ada/Parsel : 290/28

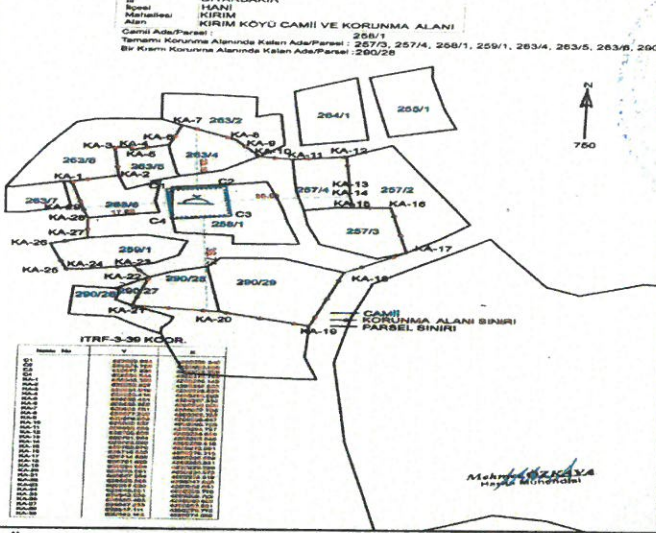
VAZİYET PLANI:

GENEL TANIM: Kırım Köyü Camii; Diyarbakır İli, Hani İlçesi, Kırım köyü, Maliye Hazinesine ait, tapunun, 258 ada 1 no.lu parselinde bulunan yapı; Doğu-batı yönde kareye yakın dikdörtgen plan şemasına sahip olan camii, doğu-batı yönlü tonozlarla örtülü, mihraba paralel iki sahından oluşmaktadır.

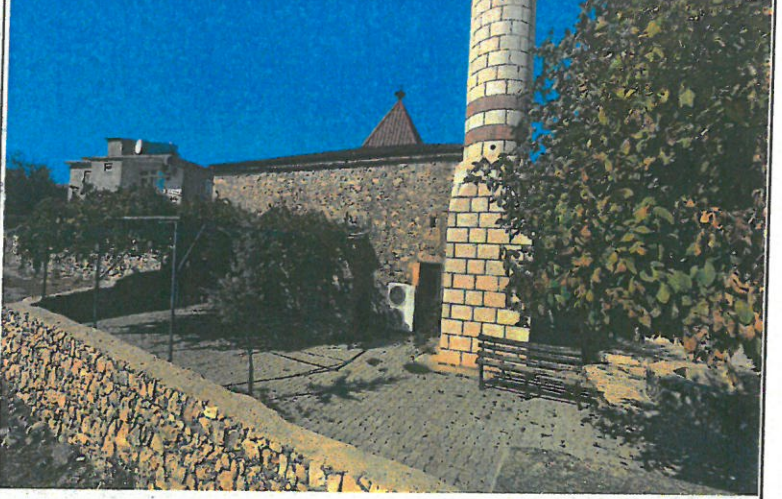
FOTOĞRAF:

KORUNMUŞLUK DURUMU: İYİ	TAŞIYICI YAPI: İYİ	CEPHE DURUMU: İYİ	ÖRTÜ DURUMU: YENİLENMİŞ	İÇ YAPI DURUMU: İYİ	BEZEME DURUMU: -	RUTUBET DURUMU:-
-------------------------	--------------------	-------------------	-------------------------	---------------------	------------------	------------------

GÖZLEMLER: Dış duvar cephelerinin büyük kısmı yapılan onarımlar sırasında çimento harçla sıvanmış ve harç üzerine yalancı derzler çizilmiştir. Kible duvarında mihrabın bulunduğu bölüm kütleli bir paye şeklinde yaklaşık 1 metre kadar dışa çıkıntı yapılarak mihrap vurgulanmıştır. Dış cephede kible duvarındaki mihrabın doğusunda bulunan pencerenin üzerinde dikdörtgen çerçeve içerisine alınmış üç satırlık Arapça bir kitabe bulunmaktadır.

Diyarbakır ili, Hani ilçesi, Kırım köyü, Maliye Hazinesine ait, tapunun 258 ada 1 no.lu parselinde kayıtlı, tescilli Kırım Köyü Caminin üst örtüsüne izinsiz yapılan metal sandviç panel benzeri uygulamanın 2863 sayılı kanunun, 9. Maddesine aykırı olduğundan, izinsiz uygulamayı yapan ve yaptıranlar hakkında Cumhuriyet Başsavcılığı'na suç duyurusunda bulunulmasına, söz konusu olay ile ilgili açılan bir soruşturma dosyası var ise bilgi ve belgelerin aynı dosyaya delil olarak sunulmasına;

Konuya ilişkin adli makamlardan uygun görüş alındıktan sonra, izinsiz uygulamanın ilgili belediyesince KUDEB denetiminde kaldırılmasına, uygulama sonucu hazırlanacak bilgi ve belgelerin Diyarbakır Kültür Varlıklarını Koruma Bölge Kurulu Müdürlüğü'ne iletilmesine,
